# REPORTE DE SERVICIOS MENSUAL CONTRATO 197-2023

## REPORTE DE SERVICIOS MES DE ABRIL CONTRATO 197-2023

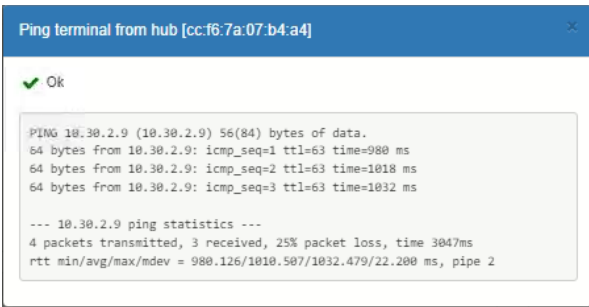
**Figura 28: Conexión RF IPSE SILVA**

En la Figura 28, verificando el NMS, se puede evidenciar parámetros nominales de conexión con la remota. En la visita se encontró que la planta está operativa pero con algunas dificultades (*Falta de mantenimiento, cambio de aceite y muy poco combustible para la operación*), se procede a comprar combustible para restablecer el servicio, el medidor instalado no dejó cambiar el parámetro y fue necesario cambiar por un medidor nuevo, serial 60715323, en el cual se verificó que el parámetro fuera correcto (*se anexa certificado de calibración del nuevo medidor*).
