INSTITUTO DE ACCIÓN COMUNAL Y  
CAPITAL SOCIAL DE CUNDINAMARCA

# INFORME FINAL- COMPONENTE TÉCNICO

El convenio Solidario contempla la construcción de placa huella en el área rural de la vereda Hato Chico (5.535951, -73.841625) en el municipio de Simijaca, Cundinamarca.

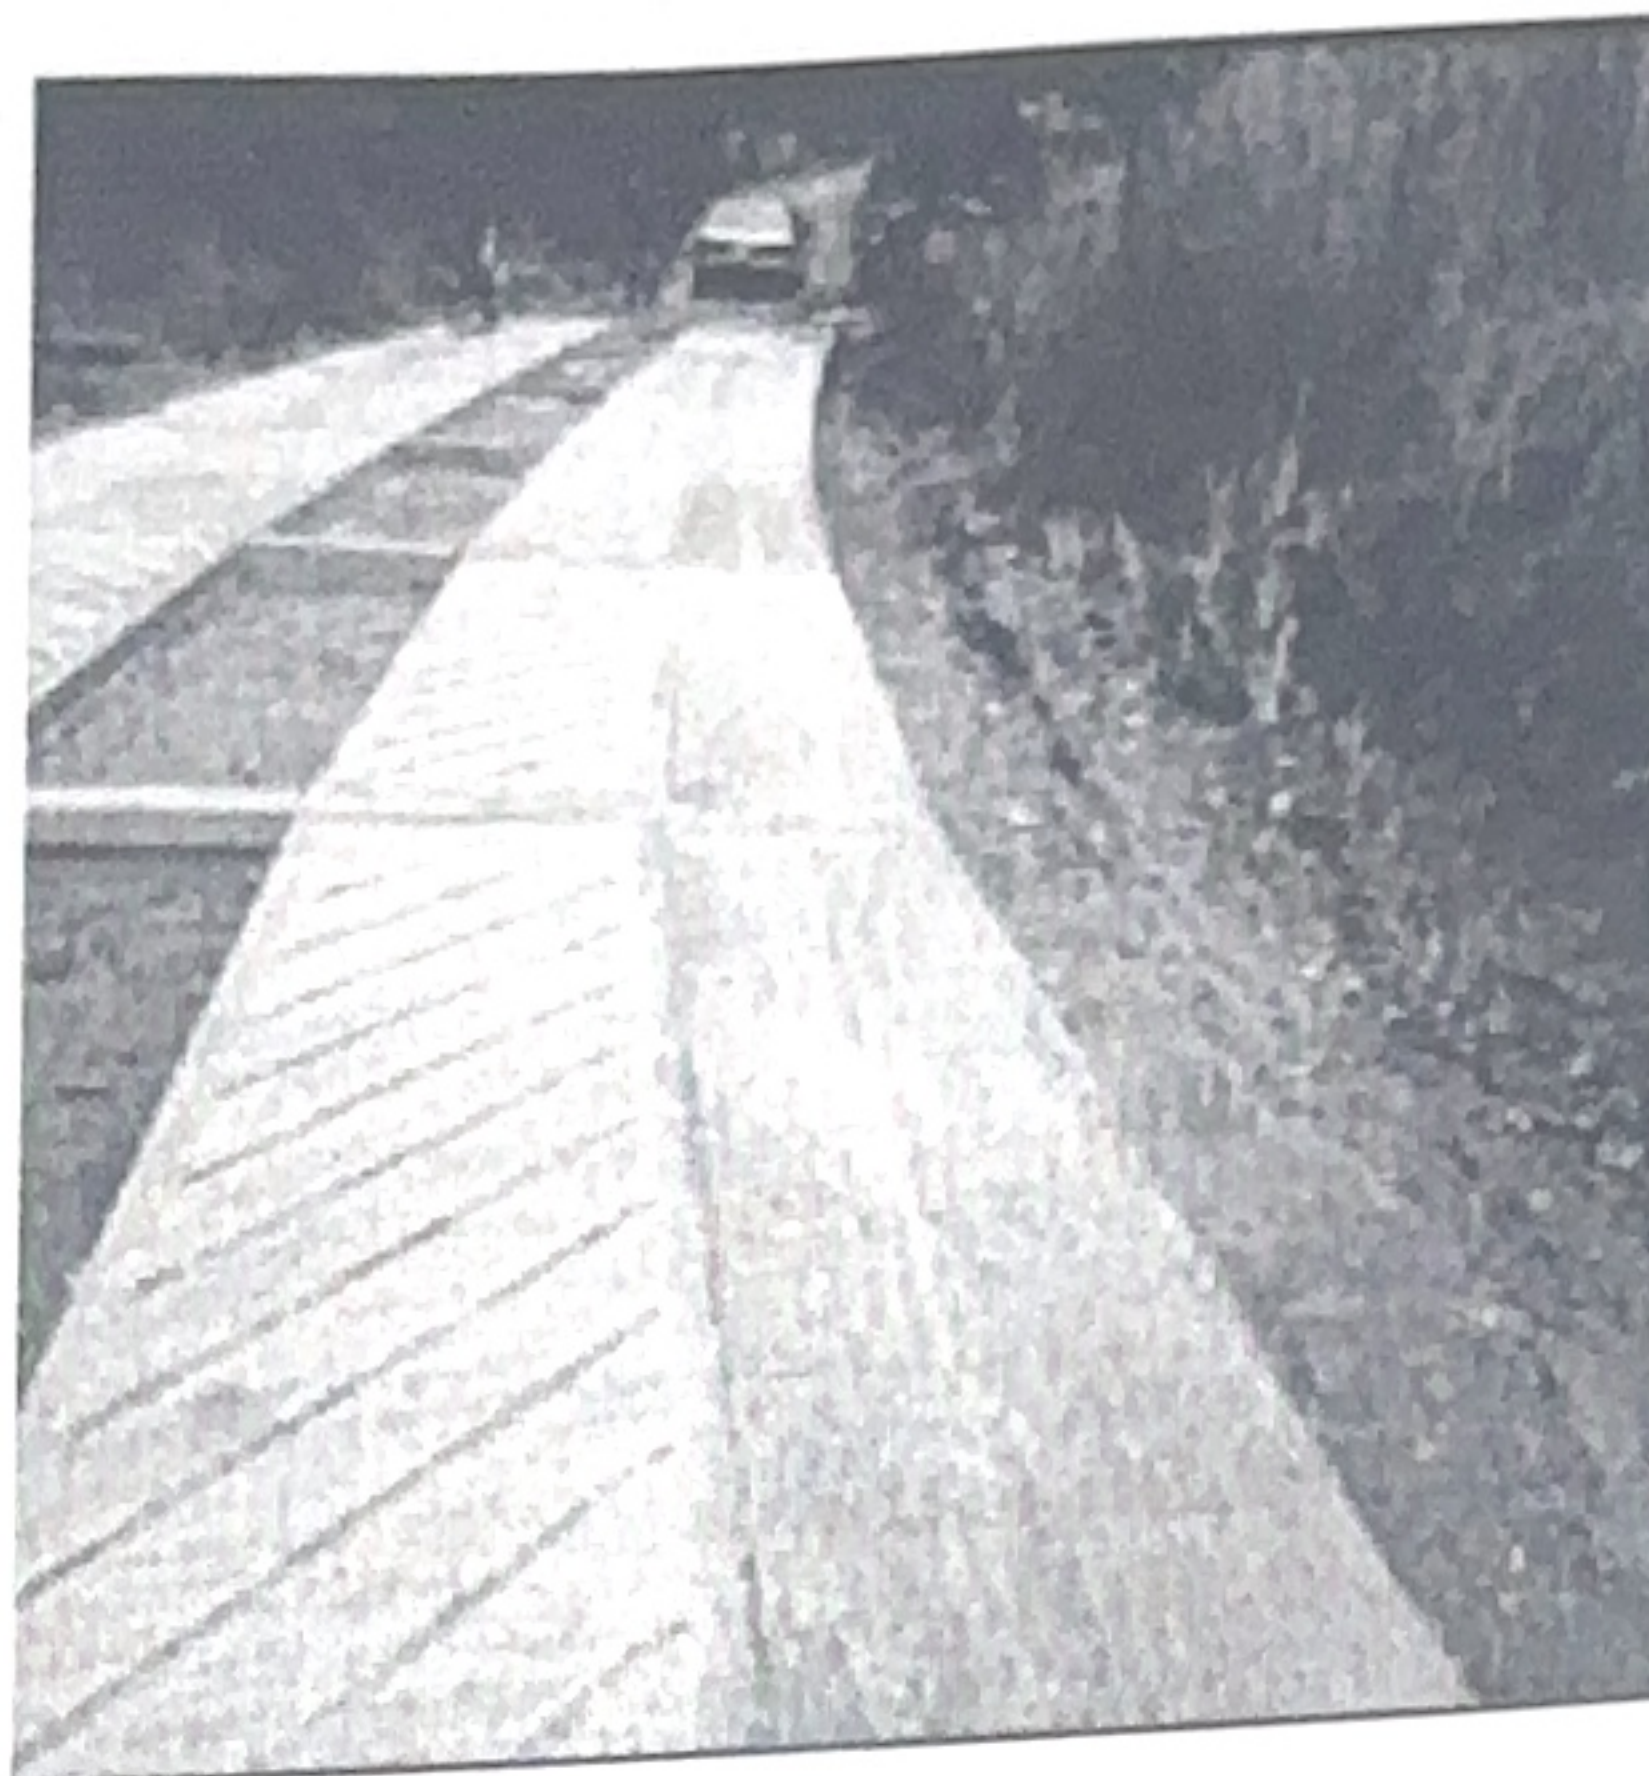
## CONCRETOS

- Huellas en concreto tipo D:  
Se construyeron dos huellas de concreto reforzado, con resistencia de 3.000 psi, cada una con un ancho de 0.90 m, espesor de 0.15 m, y una longitud de 3.00 m por losa. Estas huellas fueron armadas previamente, encofradas y vaciadas de forma secuencial para facilitar el control del proceso y permitir un adecuado uso continuo de la formaleta artesanal de madera.

- Cinta central en concreto ciclópeo (CLASE E):  
El espacio central entre las huellas fue llenado con concreto ciclópeo de resistencia 2.500 psi, dosificado con un 40% de piedra rajón. La piedra utilizada fue traída de cantera local, y se recomendó el uso de piedras angulares con caras fracturadas, para lograr un mejor anclaje del material y una distribución más homogénea dentro de la mezcla.

- Vigas de amarre:  
Para las vigas de confinamiento, se empleó refuerzo en acero con flejes rectangulares cada 0.20 m y cuatro varillas longitudinales de 3/8" de pulgada. Estas vigas incluyeron taches de acero sobresalientes para permitir el amarre con las cunetas laterales, asegurando la continuidad estructural y la resistencia al empuje lateral.

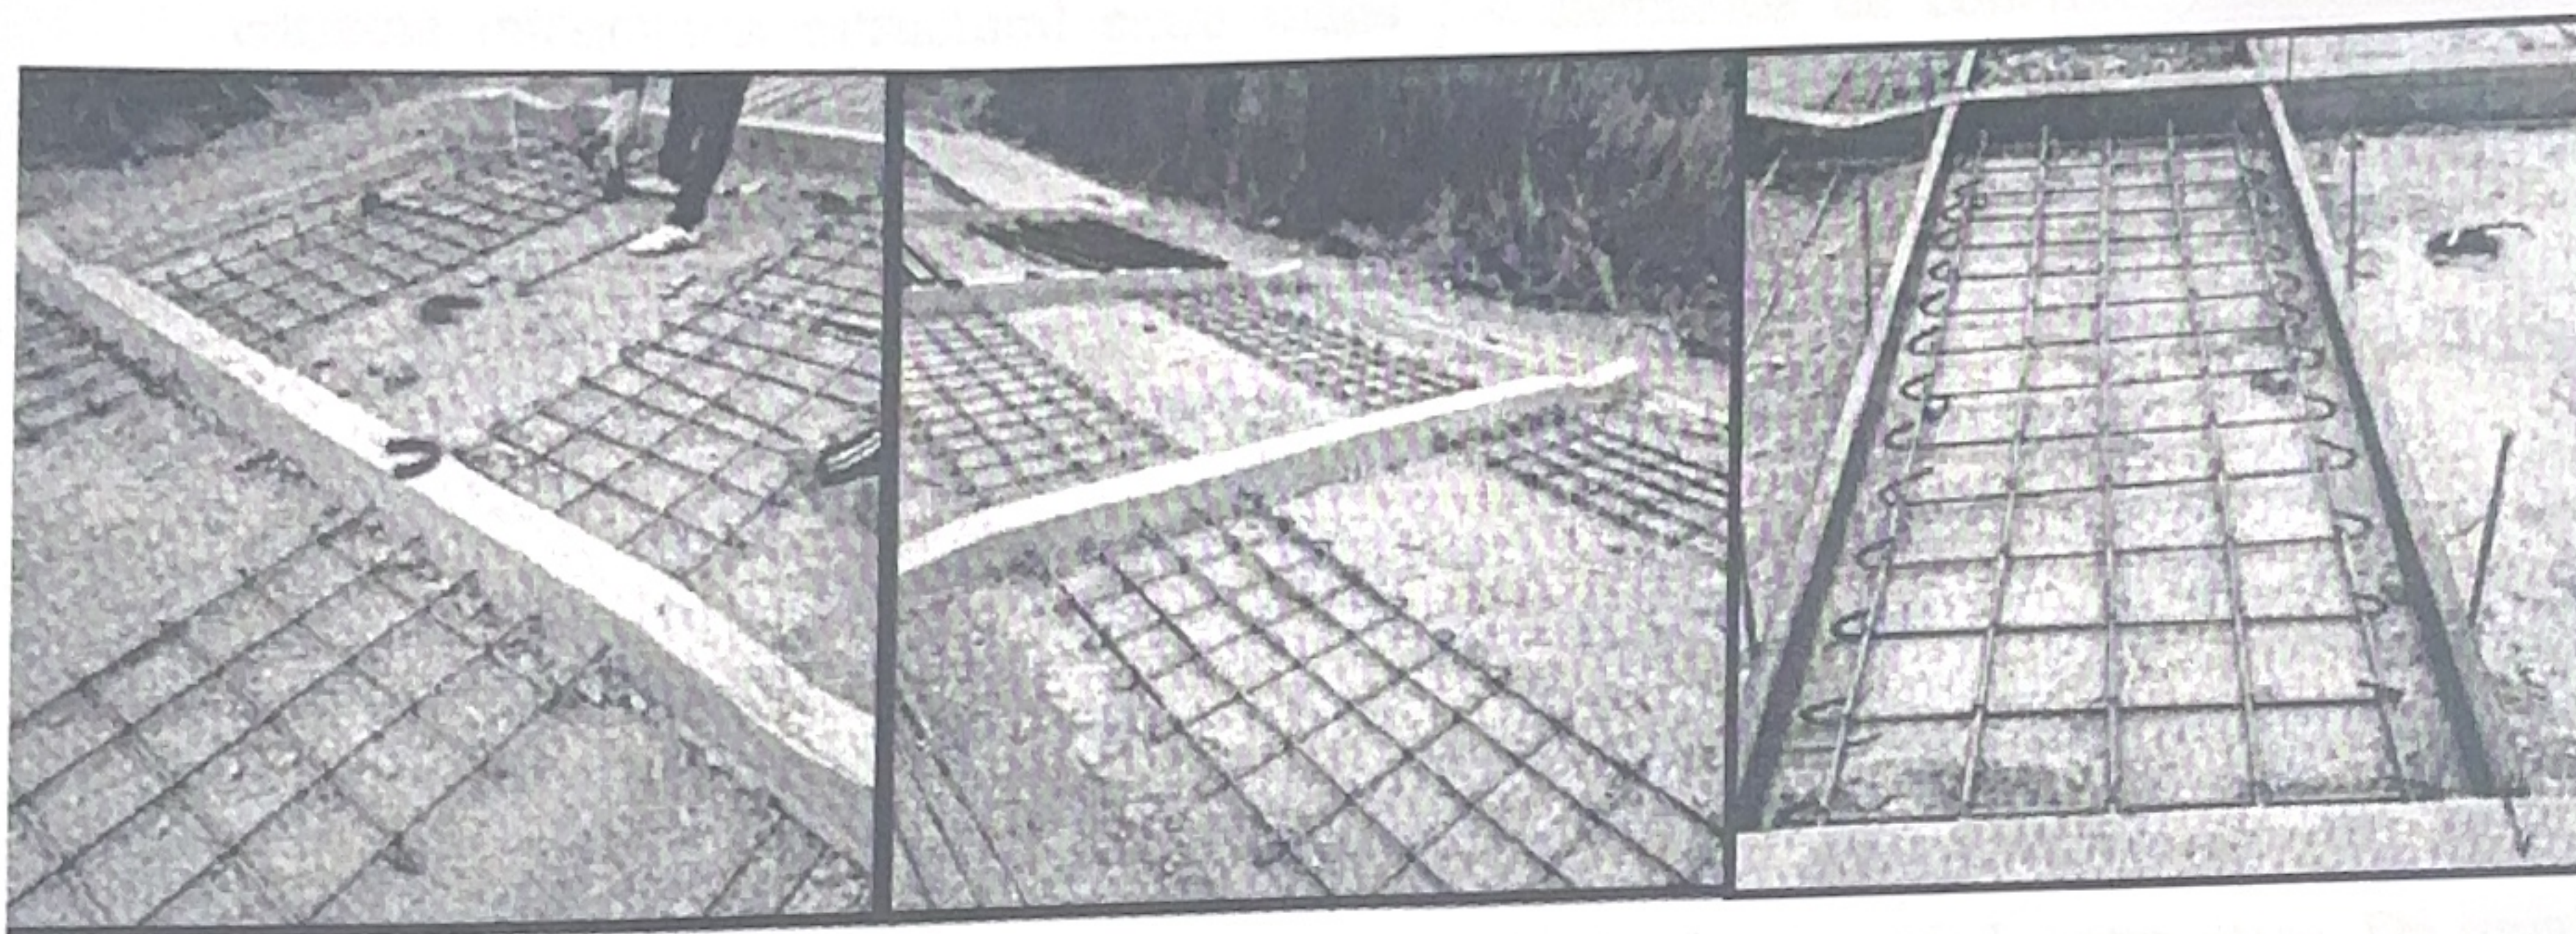
## ACEROS DE REFUERZO

- Instalación de acero figurado y de refuerzo:  
La instalación del acero de refuerzo se realizó de acuerdo con las especificaciones del diseño tipo, se evidencio que la JAC está utilizando acero corrugado debidamente figurado, cortado y doblado en obra conforme a los planos del proyecto. A continuación, se describe el proceso para cada uno de los elementos estructurales:
- Refuerzo en las huellas:  
Cada huella fue reforzada con cinco (5) varillas longitudinales de ½ pulgada, distribuidas uniformemente a lo largo de su eje. Además, se colocaron varillas en el sentido transversal cada 0.20 m, conformando una parrilla que fue amarrada a la viga de amarre mediante alambre recocido, con el fin de garantizar la correcta transferencia de cargas entre los diferentes elementos de la estructura.

- Refuerzo en las vigas de amarre:  
Las vigas se armaron con cuatro (4) varillas longitudinales de 3/8 de pulgada, complementadas con flejes (estribos) rectangulares, dispuestos a lo largo de toda la longitud de la viga. Esta configuración permitió una adecuada resistencia a la flexión y confinamiento del concreto en estos elementos estructurales.

- Refuerzo en las cunetas:  
Se evidenció que la Junta de Acción Comunal (JAC) adquirió acero de 3/8 de pulgada para el refuerzo de las cunetas. Se cumplió con el diseño estructural establecido, instalando la cantidad adecuada de varillas tanto en sentido longitudinal como transversal, asegurando la integridad estructural de las cunetas en ambos costados de la vía.

- Conexión estructural entre elementos:  
Adicionalmente, se colocaron taches de acero (varillas sobresalientes) con el propósito de amarrar las cunetas a las vigas y a la parrilla de refuerzo de las huellas, garantizando así una correcta integración estructural entre todos los elementos de concreto y mejorando el desempeño del sistema ante cargas dinámicas y condiciones de servicio.

Todo el acero fue instalado sobre separadores artesanales (piedras lisas) para asegurar el recubrimiento de concreto especificado y prevenir la corrosión del refuerzo.
