# INFORME FINAL- COMPONENTE TÉCNICO

El convenio Solidario contempla la construcción de placa huella en el área rural de la vereda Hato Chico (5.535951, -73.841625) en el municipio de Simijaca, Cundinamarca.

| ASPECTOS GENERALES DEL CONVENIO SOLIDARIO | | |
|---|---|---|
| OBJETO. | "AUNAR ESFUERZOS TÉCNICOS, ADMINISTRATIVOS, PRESUPUESTALES Y FINANCIEROS CON LA JUNTA DE ACCIÓN COMUNAL DE LA VEREDA HATO CHICO PARA LA CONSTRUCCIÓN DE PLACA HUELLA EN EL MARCO DEL PROGRAMA "OBRAS CON CAPITAL SOCIAL" EN EL MUNICIPIO DE SIMIJACA DEL DEPARTAMENTO DE CUNDINAMARCA." | |

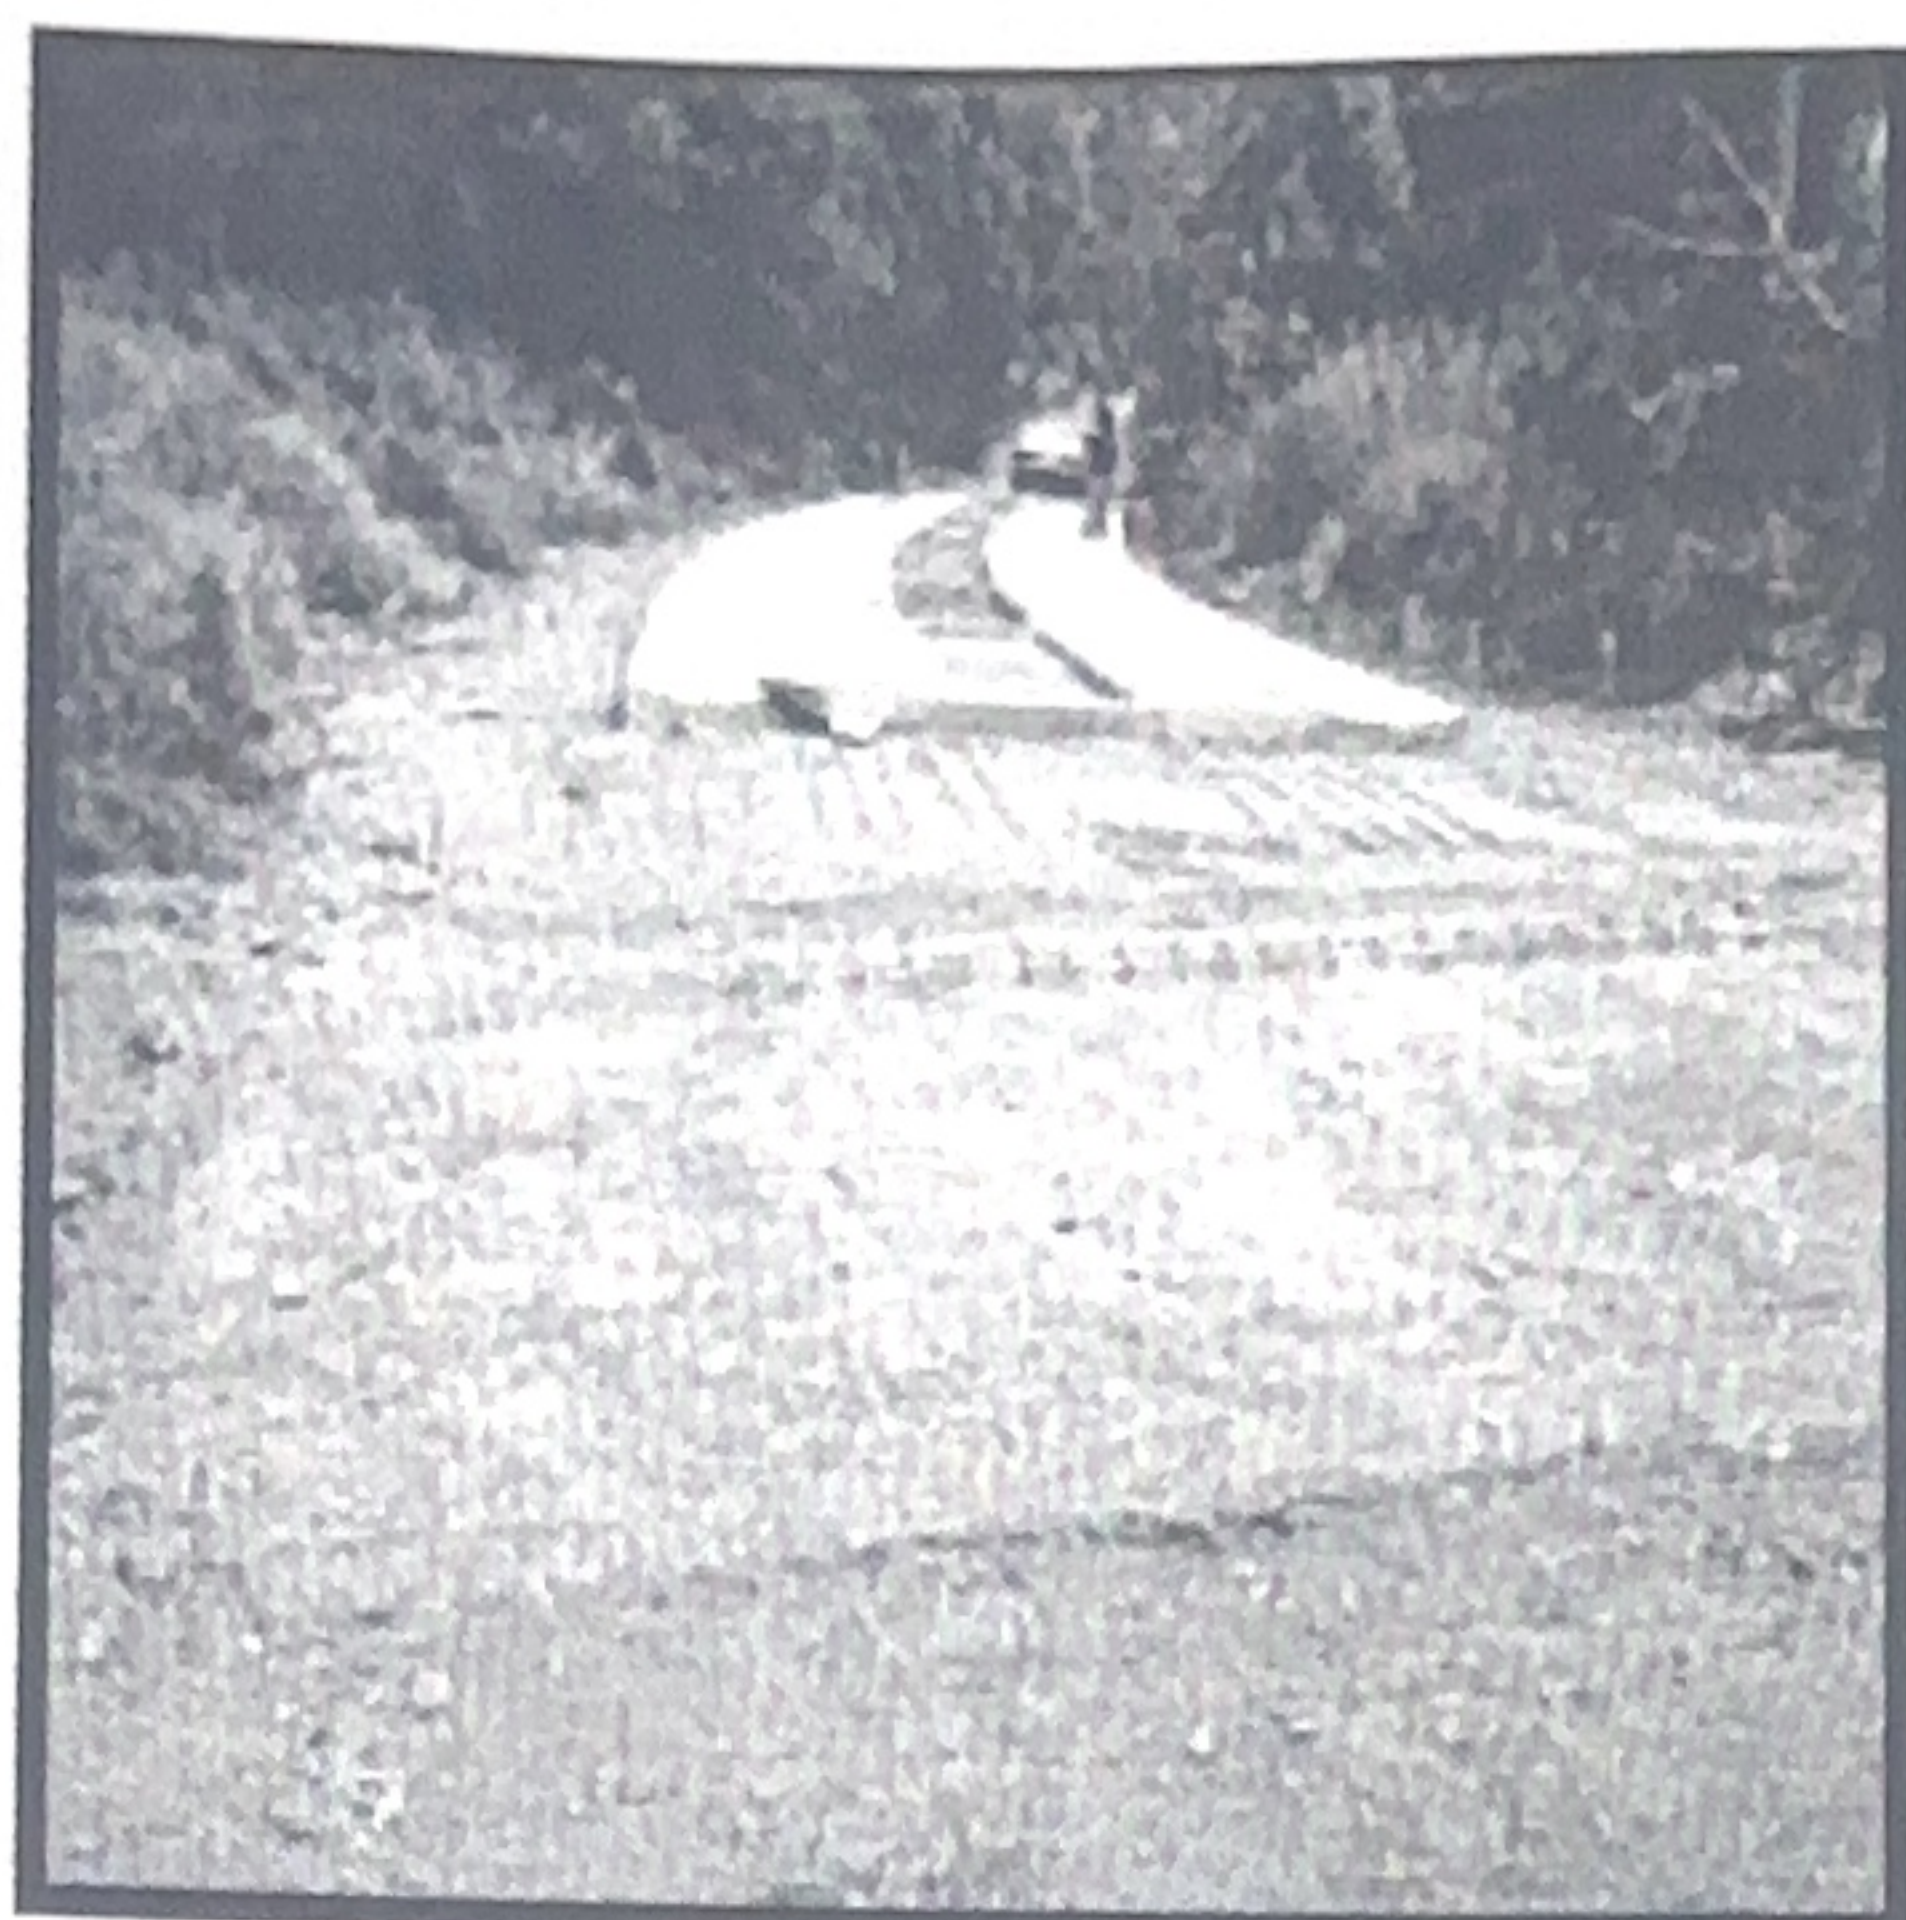
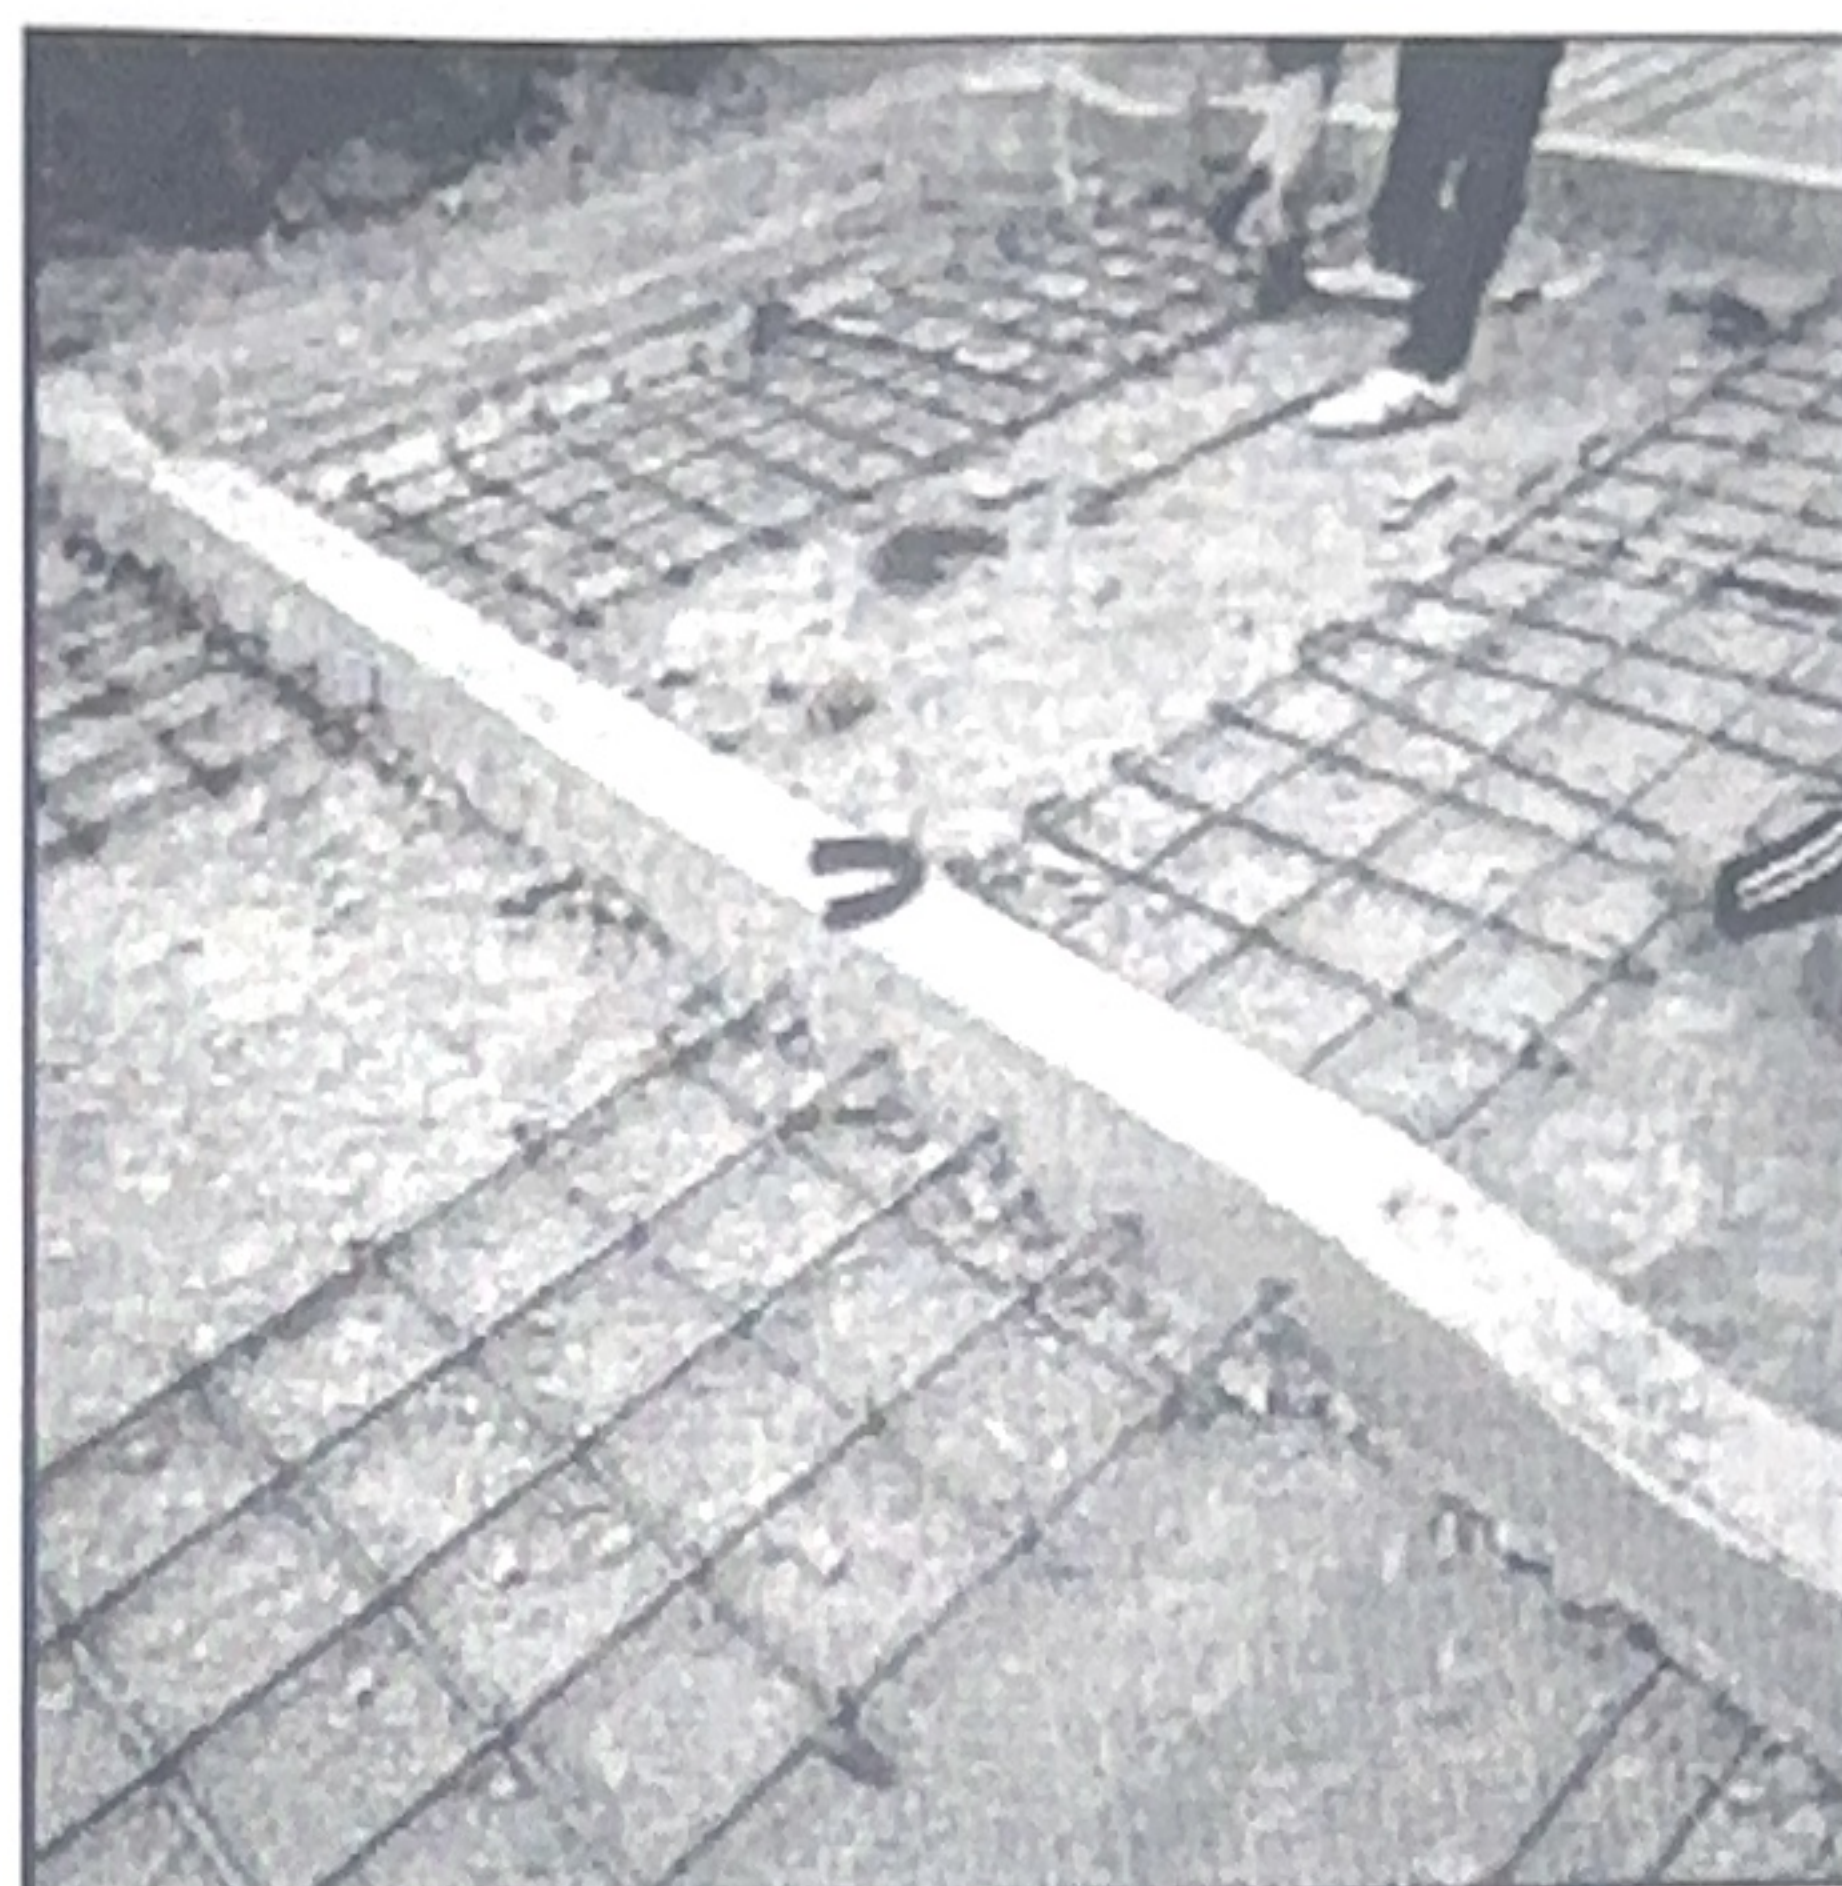
Las excavaciones requeridas para la ejecución del proyecto se realizaron de manera manual, las actividades de excavación se realizaron para las vigas de marre, para el caso de las cunetas y rampas, las excavaciones fueron mínimas y de poca significancia, dado que estas estructuras requerían intervenciones superficiales, más orientadas a la conformación del perfil que a excavaciones profundas.

Este método permitió un mejor control en zonas específicas y garantizó la precisión requerida para el correcto posicionamiento de las estructuras de soporte y drenaje.

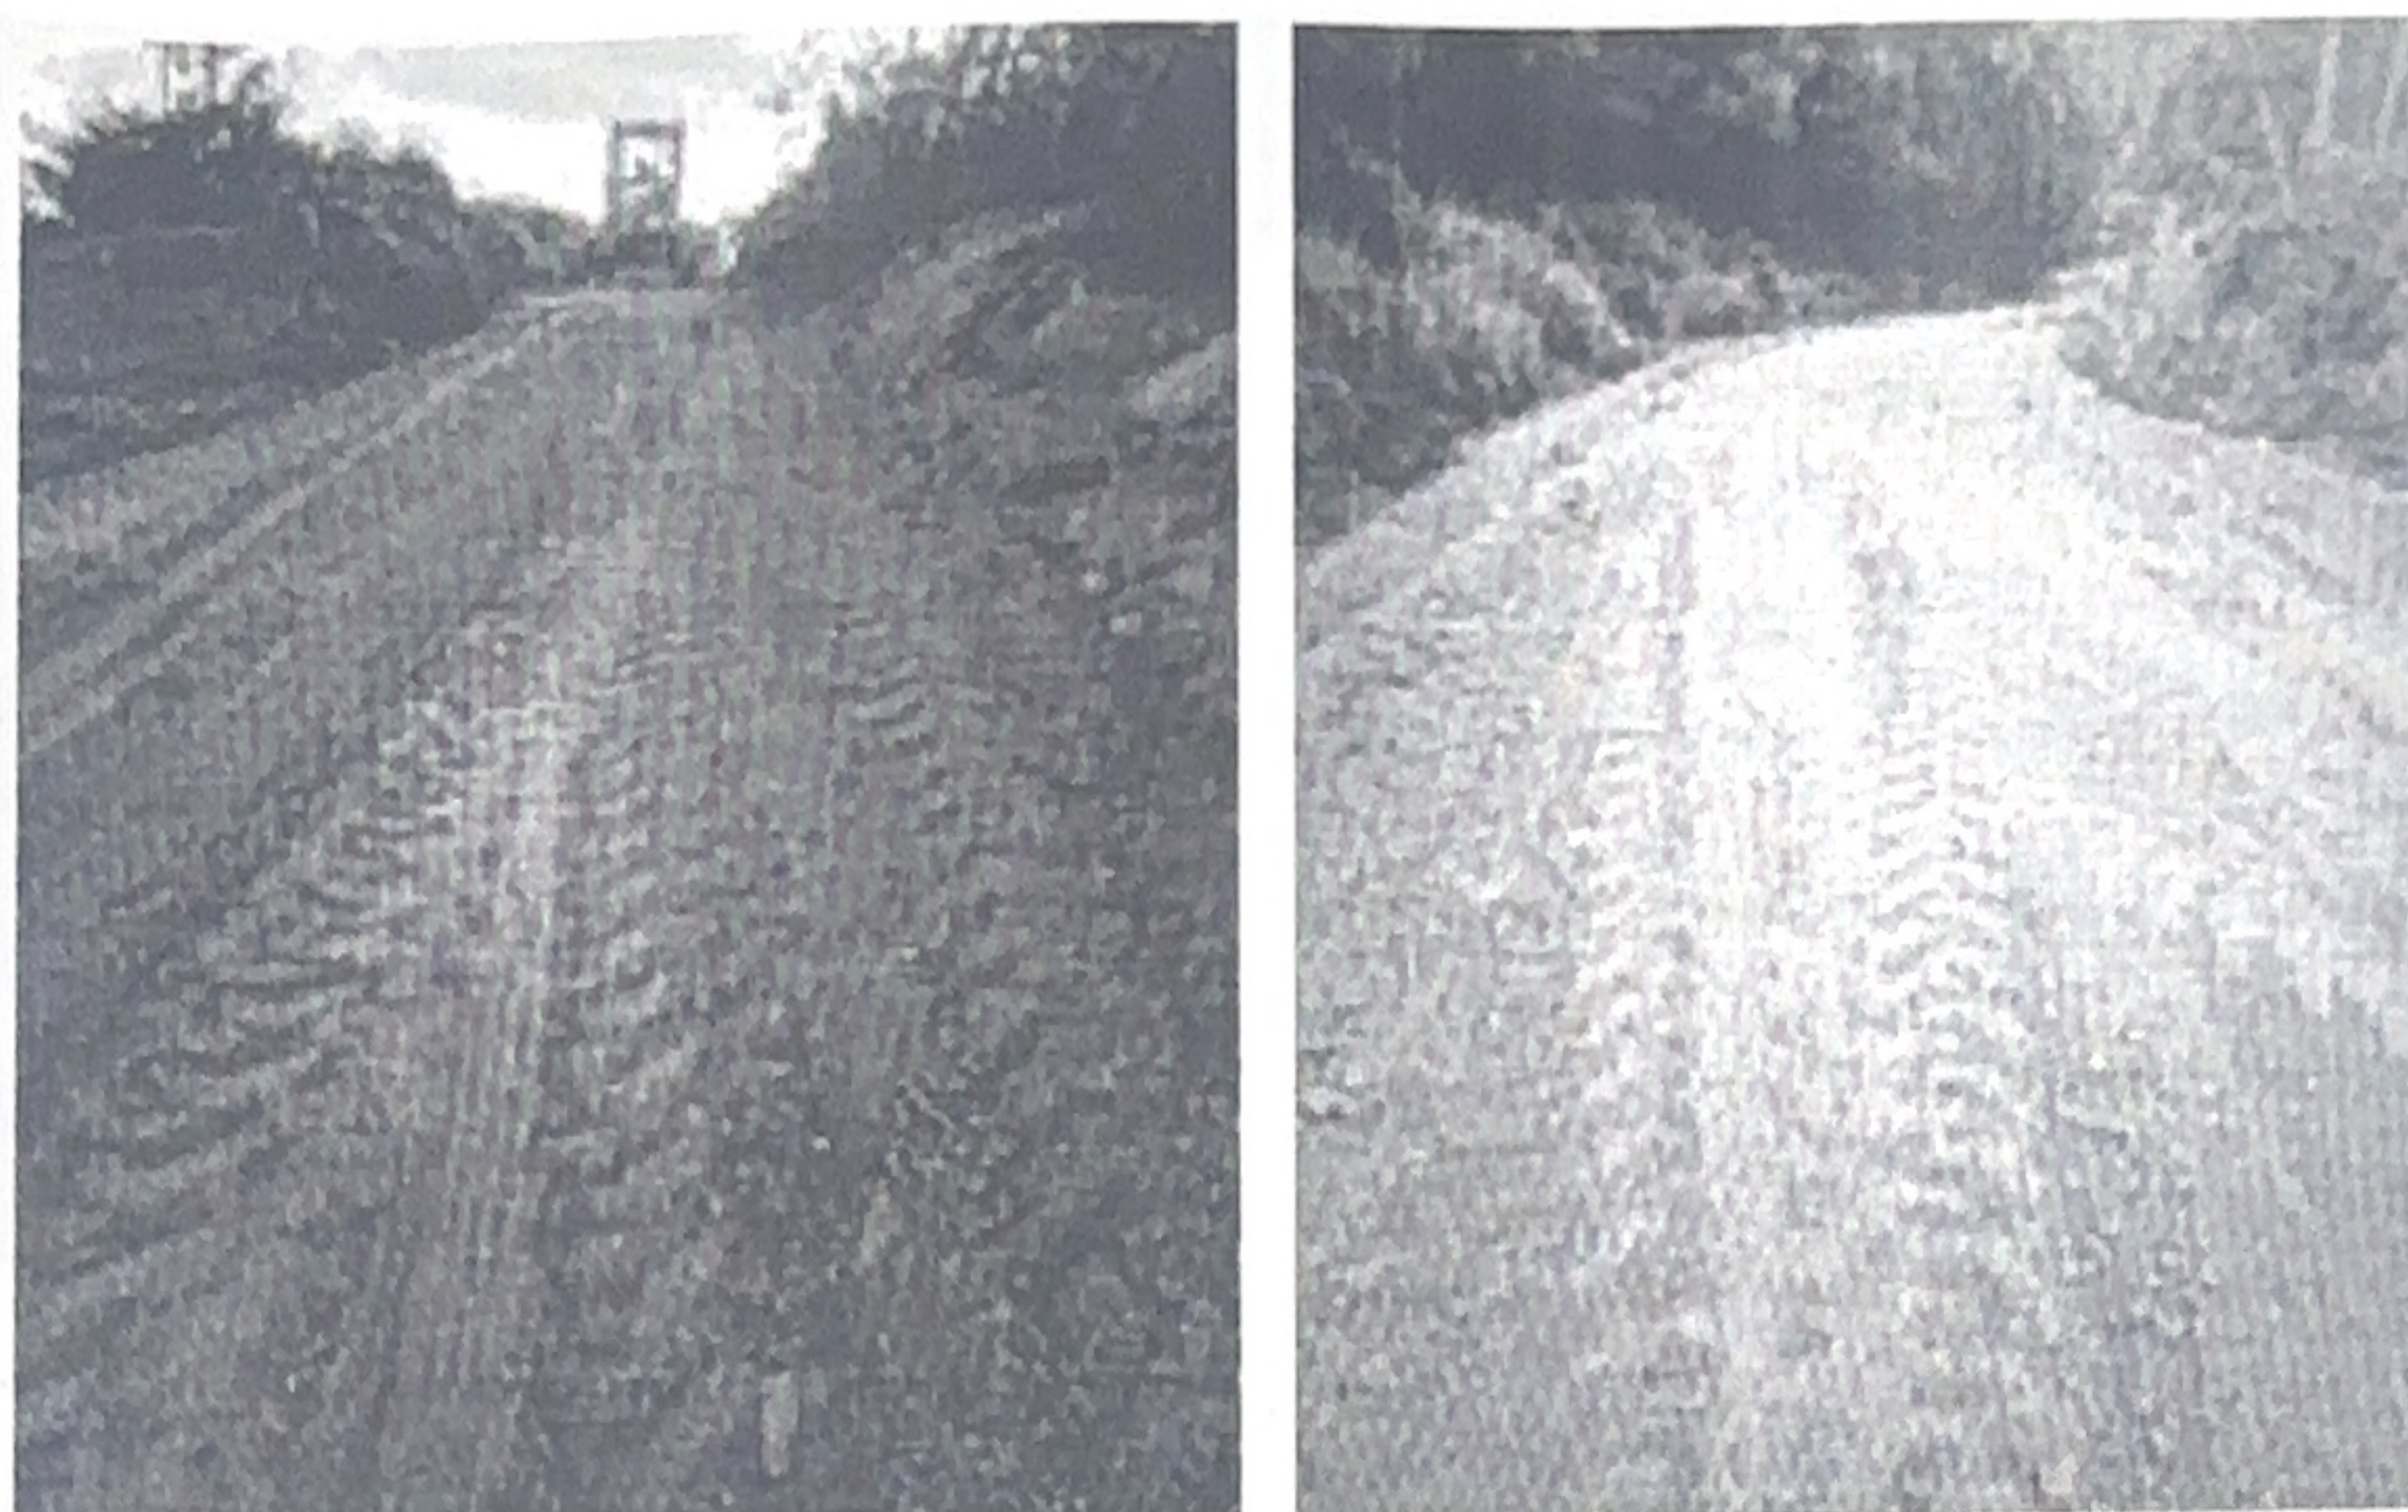
La actividad de afirmado de la base y subbase granular fue desarrollada con el apoyo de la Alcaldía Municipal, aprovechando la disponibilidad de maquinaria y materiales para contribuir al mejoramiento vial de la vereda. Esta gestión permitió optimizar el rendimiento de los recursos del convenio, favoreciendo la construcción de un mayor número de metros cuadrados de placa huella. En consecuencia, el ítem correspondiente no fue registrado dentro de la ejecución financiera del proyecto, dado que se realizó mediante aportes externos que complementaron las acciones previstas contractualmente.

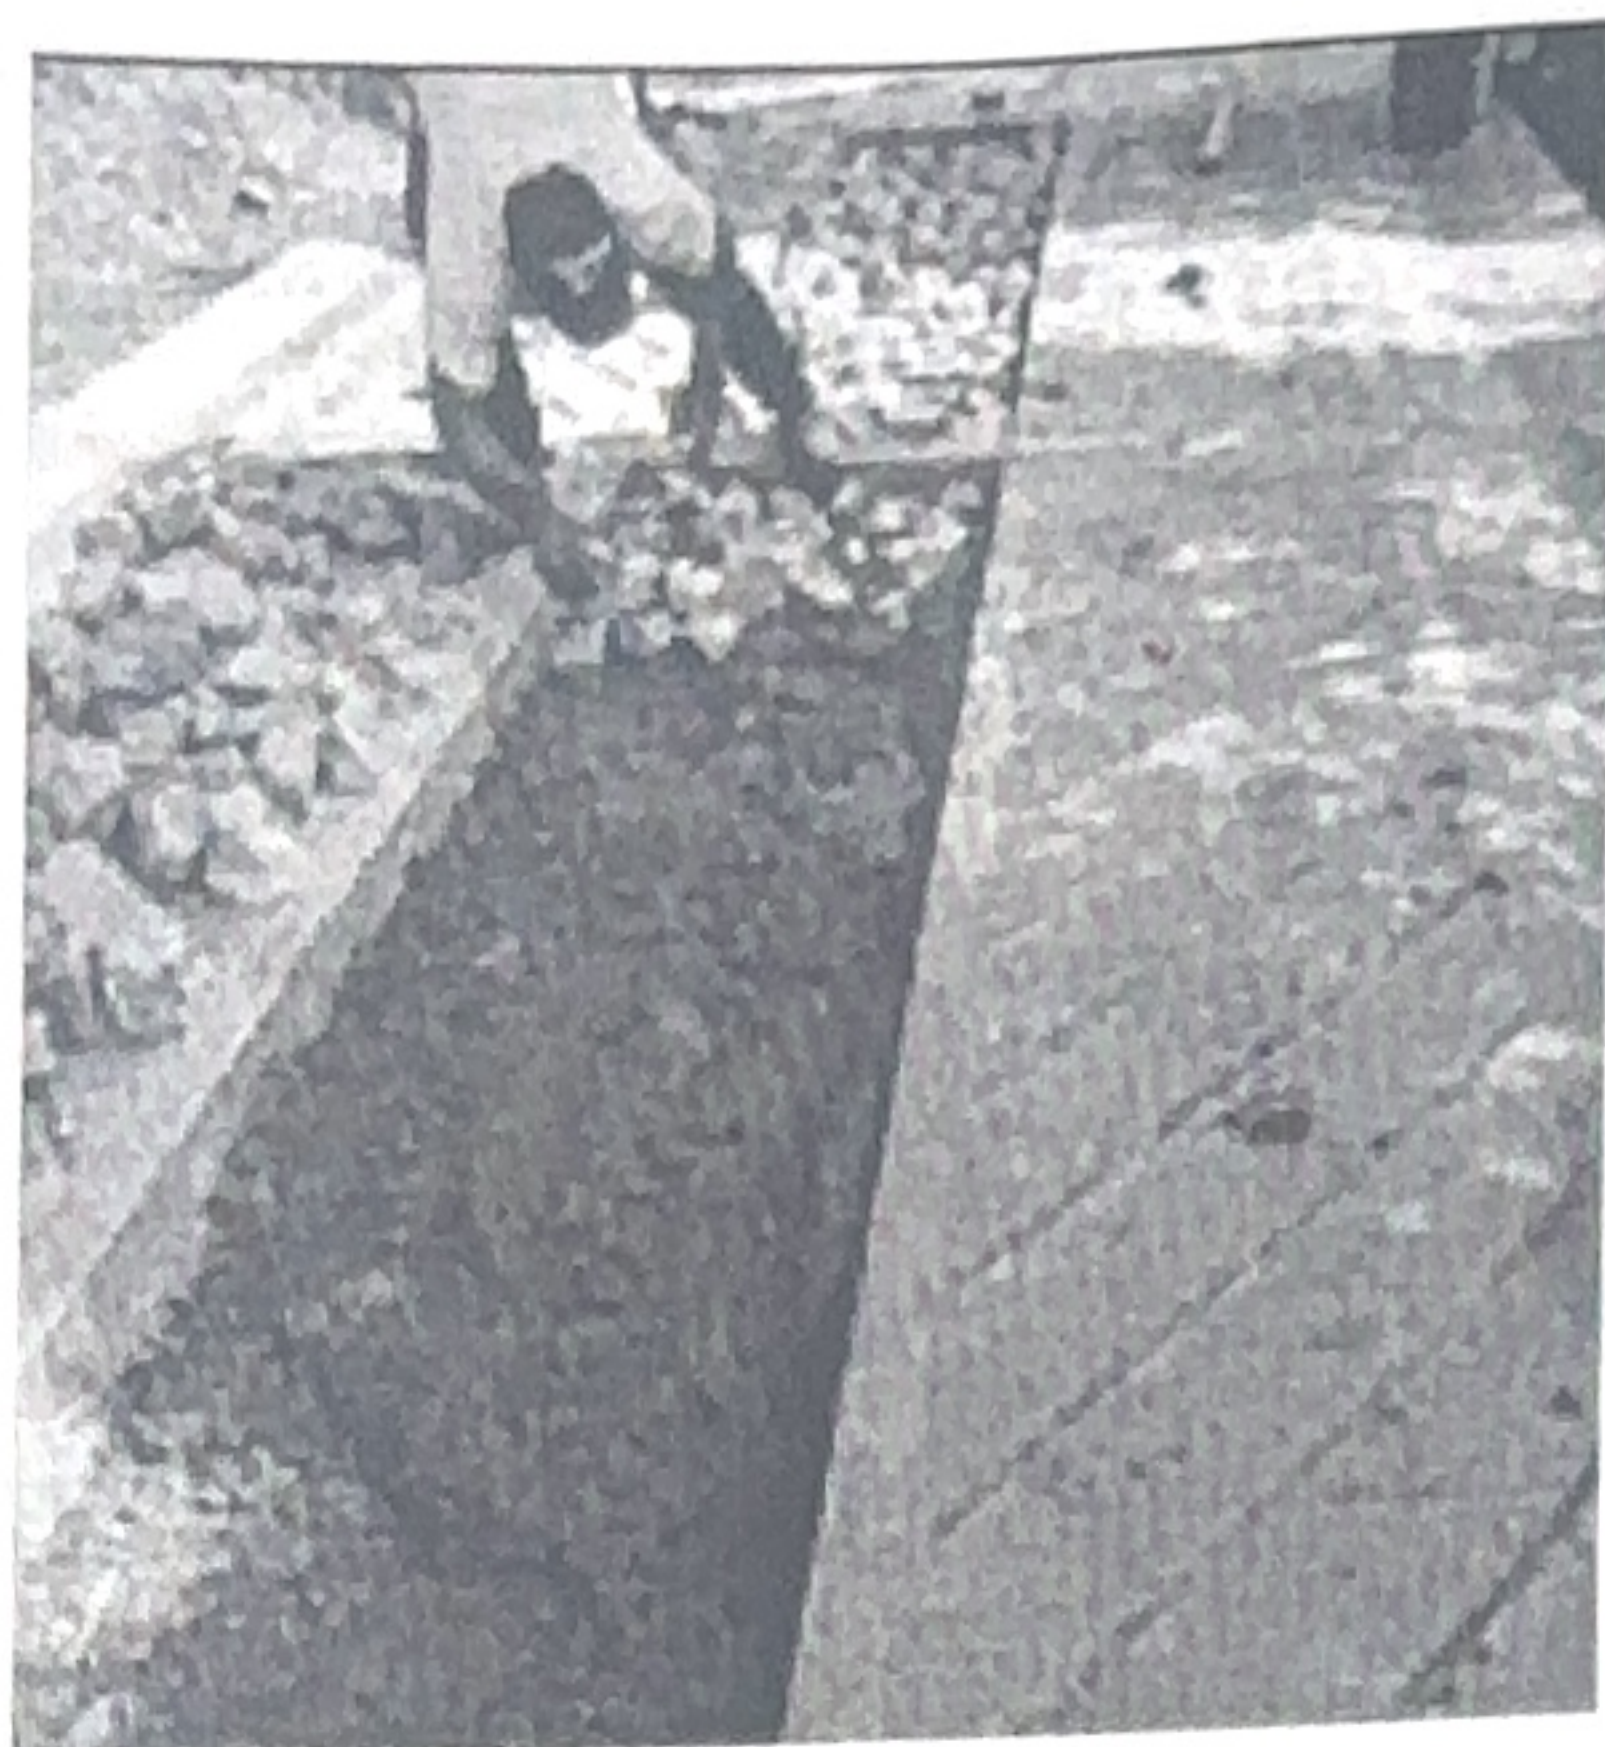
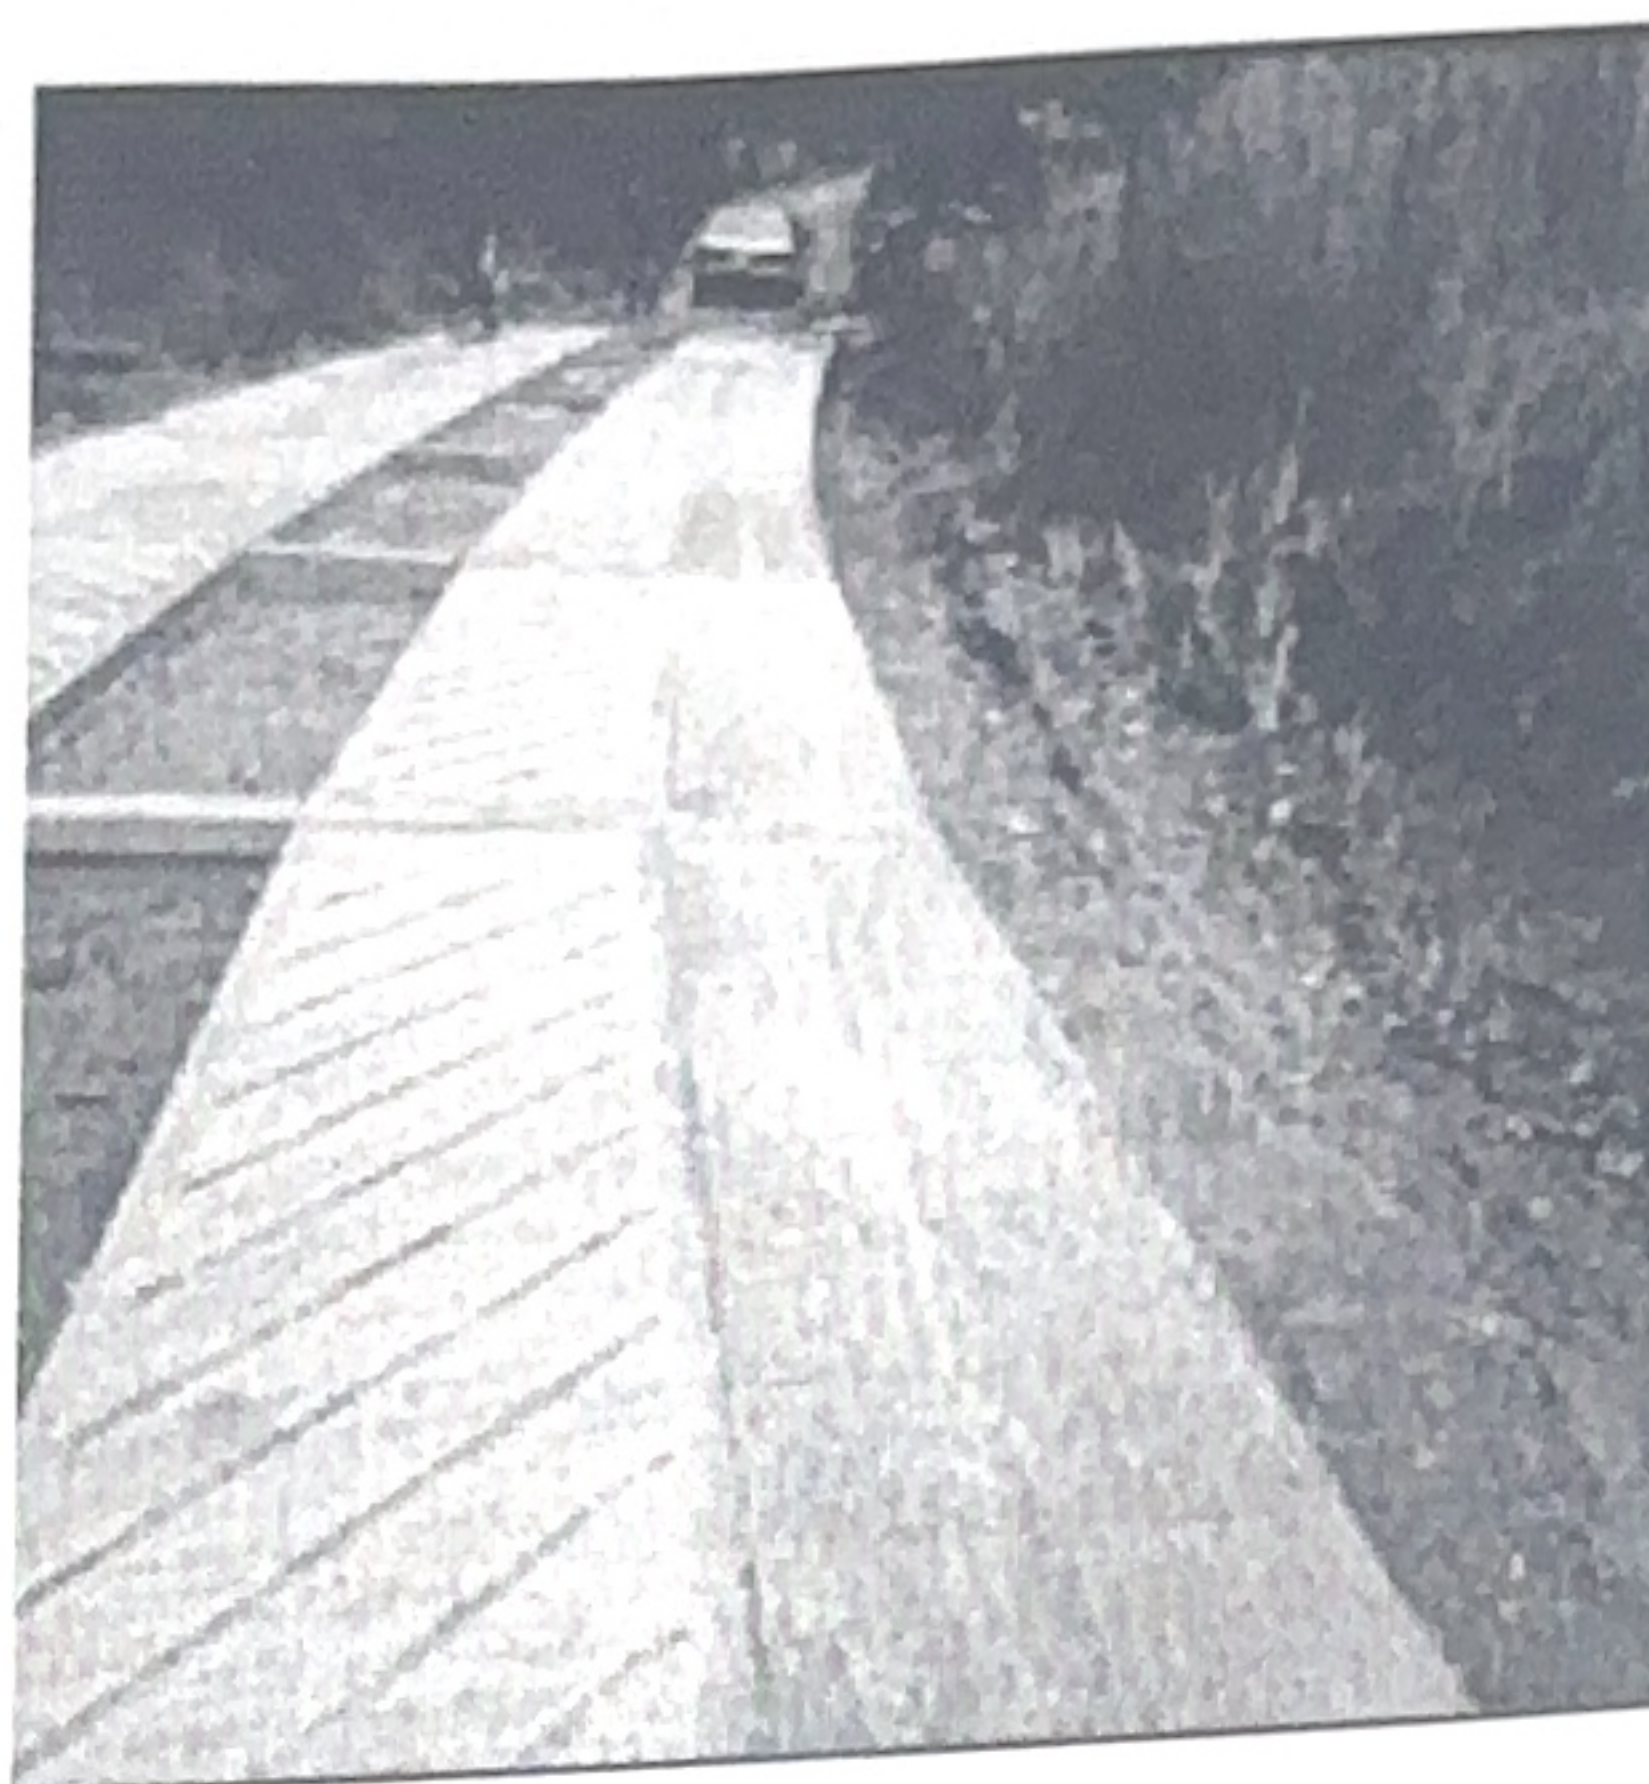
- Huellas en concreto tipo D:**  
 Se construyeron dos huellas de concreto reforzado, con resistencia de 3.000 psi, cada una con un ancho de 0.90 m, espesor de 0.15 m, y una longitud de 3.00 m por losa. Estas huellas fueron armadas previamente, encofradas y vaciadas de forma secuencial para facilitar el control del proceso y permitir un adecuado uso continuo de la formaleta artesanal de madera.

- Cinta central en concreto ciclópeo (CLASE E):**  
 El espacio central entre las huellas fue llenado con concreto ciclópeo de resistencia 2.500 psi, dosificado con un 40% de piedra rajón. La piedra utilizada fue traída de cantera local, y se recomendó el uso de piedras angulares con caras fracturadas, para lograr un mejor anclaje del material y una distribución más homogénea dentro de la mezcla.

- Vigas de amarre:**  
 Para las vigas de confinamiento, se empleó refuerzo en acero con flejes rectangulares cada 0.20 m y cuatro varillas longitudinales de 3/8" de pulgada. Estas vigas incluyeron taches de acero sobresalientes para permitir el amarre con las cunetas laterales, asegurando la continuidad estructural y la resistencia al empuje lateral.

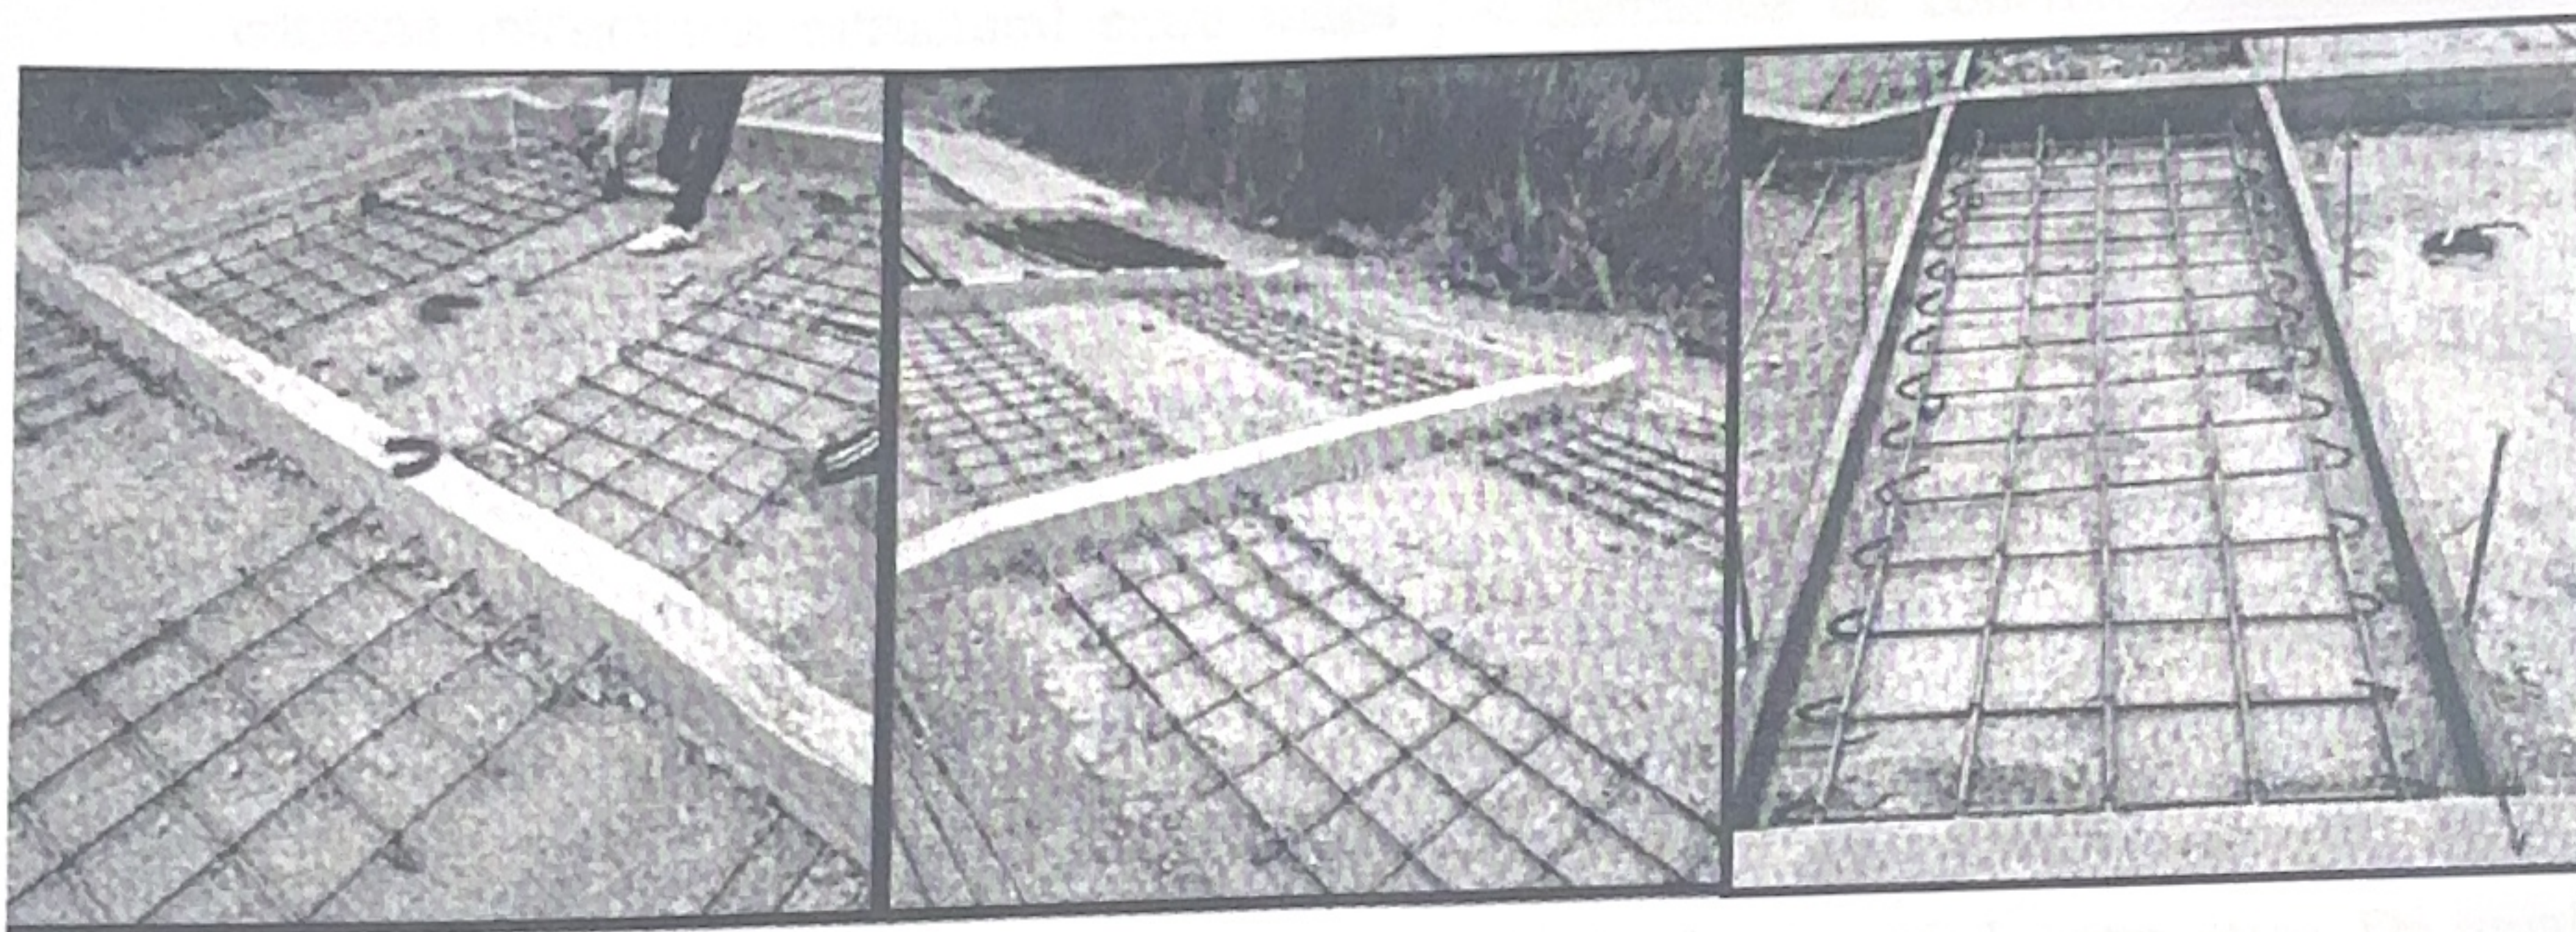
- Instalación de acero figurado y de refuerzo:  
La instalación del acero de refuerzo se realizó de acuerdo con las especificaciones del diseño tipo, se evidencio que la JAC está utilizando acero corrugado debidamente figurado, cortado y doblado en obra conforme a los planos del proyecto. A continuación, se describe el proceso para cada uno de los elementos estructurales:
- Refuerzo en las huellas:  
Cada huella fue reforzada con cinco (5) varillas longitudinales de ½ pulgada, distribuidas uniformemente a lo largo de su eje. Además, se colocaron varillas en el sentido transversal cada 0.20 m, conformando una parrilla que fue amarrada a la viga de amarre mediante alambre recocido, con el fin de garantizar la correcta transferencia de cargas entre los diferentes elementos de la estructura.

- Refuerzo en las vigas de amarre:  
Las vigas se armaron con cuatro (4) varillas longitudinales de 3/8 de pulgada, complementadas con flejes (estribos) rectangulares, dispuestos a lo largo de toda la longitud de la viga. Esta configuración permitió una adecuada resistencia a la flexión y confinamiento del concreto en estos elementos estructurales.

- Refuerzo en las cunetas:  
Se evidenció que la Junta de Acción Comunal (JAC) adquirió acero de 3/8 de pulgada para el refuerzo de las cunetas. Se cumplió con el diseño estructural establecido, instalando la cantidad adecuada de varillas tanto en sentido longitudinal como transversal, asegurando la integridad estructural de las cunetas en ambos costados de la vía.

- Conexión estructural entre elementos:  
Adicionalmente, se colocaron taches de acero (varillas sobresalientes) con el propósito de amarrar las cunetas a las vigas y a la parrilla de refuerzo de las huellas, garantizando así una correcta integración estructural entre todos los elementos de concreto y mejorando el desempeño del sistema ante cargas dinámicas y condiciones de servicio.

Todo el acero fue instalado sobre separadores artesanales (piedras lisas) para asegurar el recubrimiento de concreto especificado y prevenir la corrosión del refuerzo.
