FORMATO TÉCNICO DE VISITA Y/O VERIFICACIÓN-  
CONTROL URBANÍSTICO  
ALCALDÍA LOCAL DE BOSA

| Formato técnico de visita y/o verificación - control urbanístico | | | | | INFORME TÉCNICO | |
|---|---|---|---|---|---|---|
| OBJETO DE LA VISITA | VERIFICAR PRESUNTA INFRACCIÓN A LA LEY 1801 DE 2016; ARTÍCULO 77: COMPORTAMIENTOS CONTRARIOS A LA POSESIÓN Y MERA TENENCIA DE BIENES INMUEBLES; 5. Impedir el ingreso, uso y disfrute de la posesión o tenencia de inmueble al titular de este derecho. | | | N.º ACTUACIÓN ADMINISTRATIVA | 2023574490100657E | |
| DIRECCIÓN DEL INMUEBLE | CALLE 56I SUR # 89-87 | | | CHIP | AAA0140AUOM | |

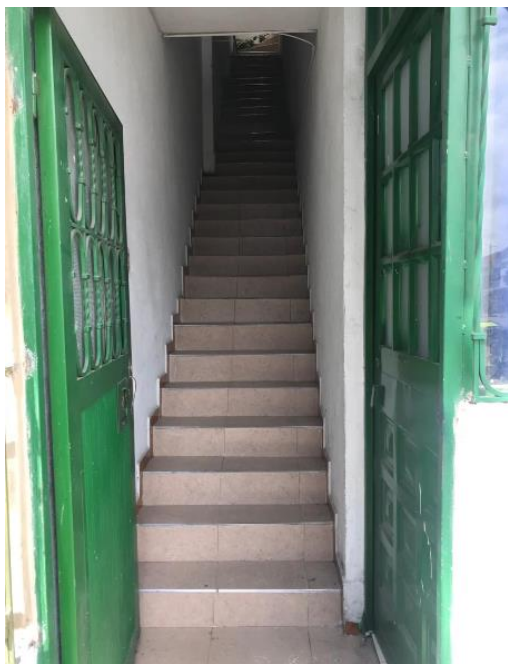
**ACCESO PRINCIPAL**

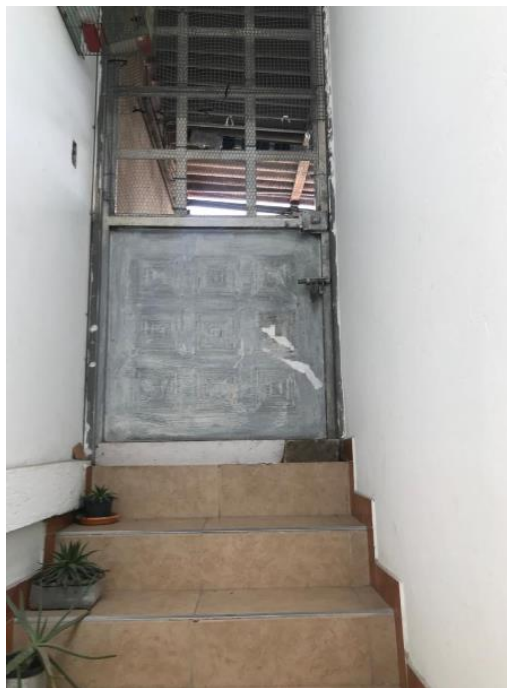
**ACCESO A LA TERRAZA O 4 PISO**

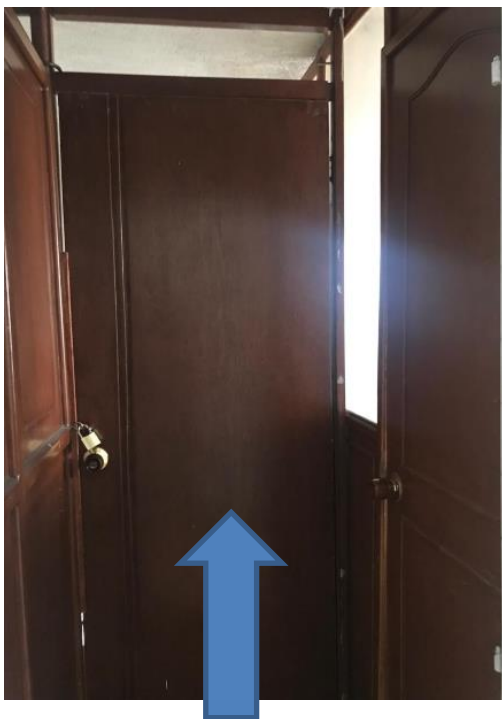
**APARTAMENTO PERTURBADO 2 PISO**

3.-Que el Inmueble querellado es uno de los que se encuentra en el segundo Piso, y al momento de la visita se encontraba con candado, -ver registro fotográfico - por lo cual no se pudo tener acceso.

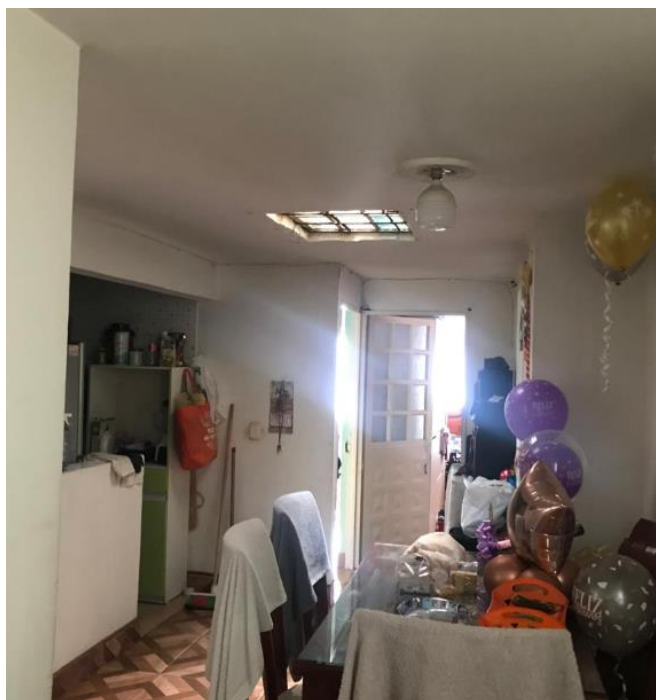
**APARTAMENTO 3 PISO**

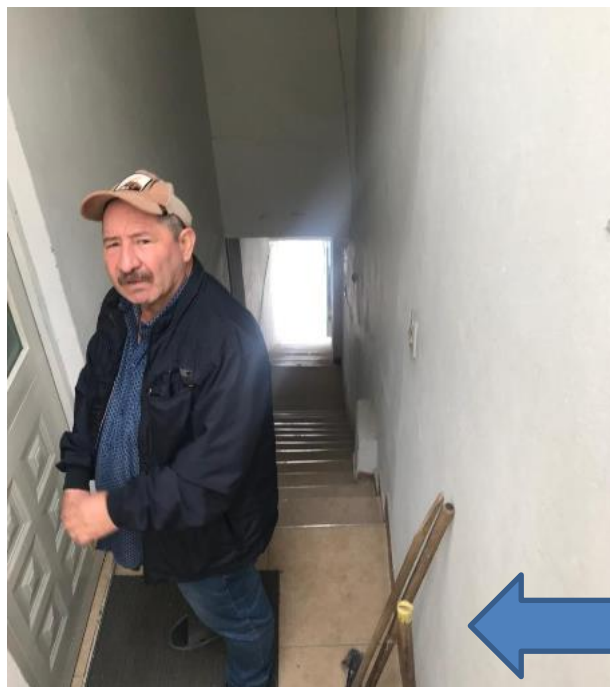
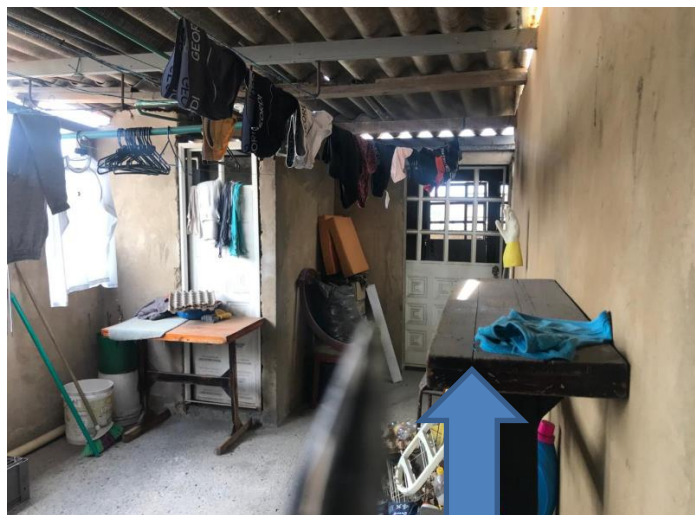
**VISTA ACCESO PRINCIPAL Y TERRAZA  
APARTAMENTO PERTURBADO**

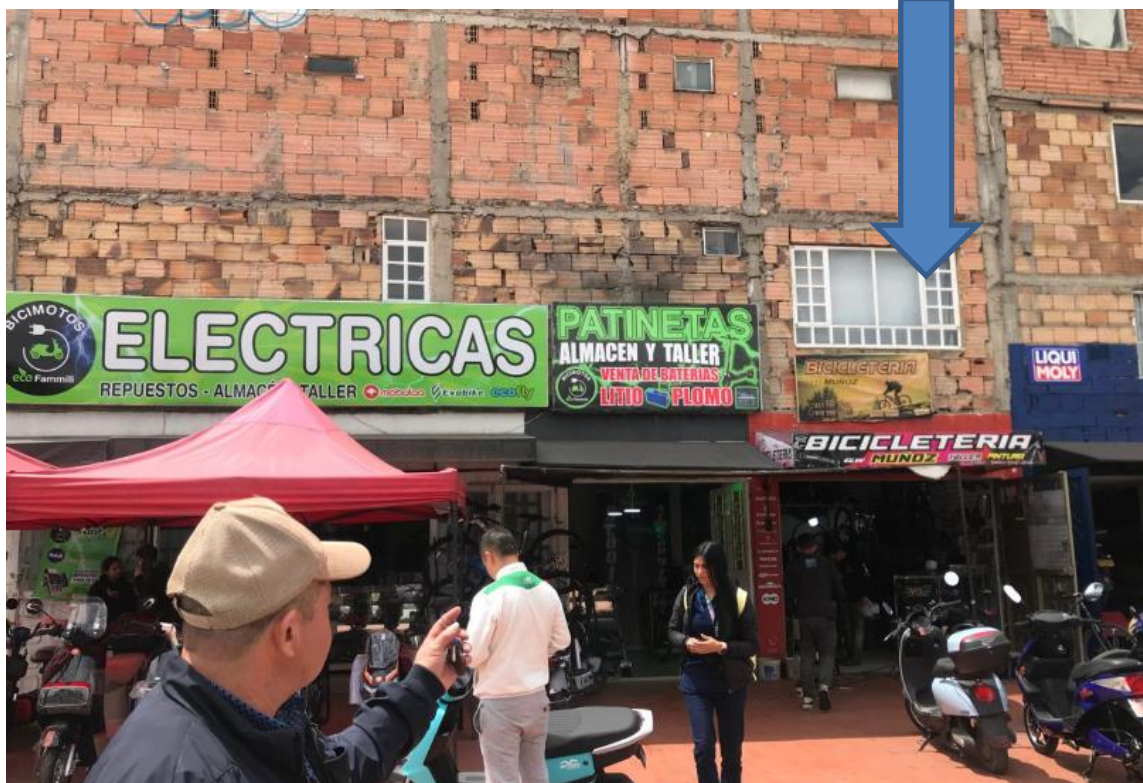
**LOCALES COMERCIALES SOBRE LA AVENIDA GUAYACANES**
