FORMATO TÉCNICO DE VISITA Y/O VERIFICACIÓN-  
CONTROL URBANÍSTICO  
ALCALDÍA LOCAL DE BOSA

| FORMATO UNICO DE VISITA Y/O VERIFICACION – CONTROL URBANISTICO | | | | INFORME TÉCNICO<br>OBRAS Y<br>URBANISMO | | |
|---|---|---|---|---|---|---|
| OBJETO DE LA VISITA | ARTICULO 135. Comportamientos contrarios a la integridad urbanística. A) Parcelar, urbanizar, demoler, intervenir o construir: 4. En terrenos aptos para estas actuaciones, sin licencia o cuando esta hubiere caducado | | N.º ACTUACIÓN ADMINISTRATIVA | 2021574490100983E | | |
| DIRECCIÓN DEL INMUEBLE | CALLE 87F SUR # 86-47 | | CHIP | AAA0249YSFZ | | |

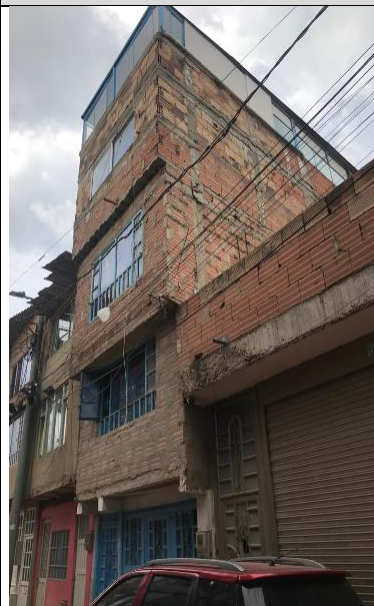
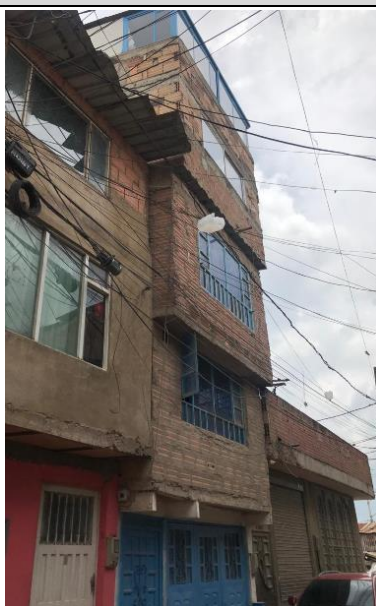
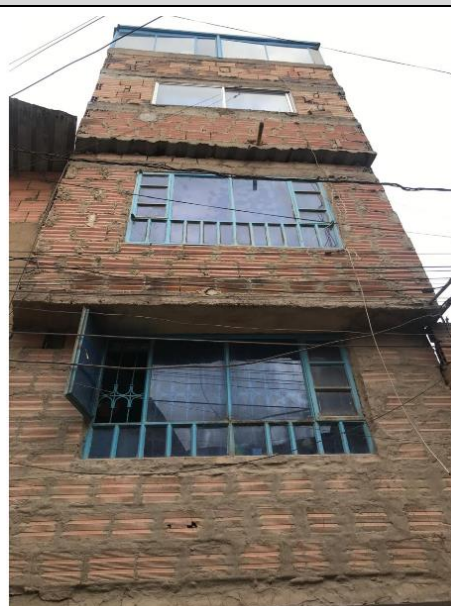
**REGISTRO FOTOGRAFICO**

| FORMATO UNICO DE VISITA Y/O VERIFICACION – CONTROL URBANISTICO | | | | INFORME TÉCNICO<br>OBRAS Y<br>URBANISMO | | |
|---|---|---|---|---|---|---|
| EDIFICACION EN 5 PISOS EN MAMPOSTERIA CONFINADA | | | | | | |
| TIEMPO ESTIMADO DE LAS OBRAS<br>(VETUSTEZ DE CADA OBRA) | 1er al 3r Piso = 7 Años – 4o Piso= 6 Años y 5º Piso= 4 Años. | | AISLAMIENTO POSTERIOR | N/A | | |

| <p>Se presenta Informe Técnico como alcance al Informe Técnico, No. IT-EG-109-2022-6406738-OT-139-22 del 20/12/2022, al predio ubicado en la localidad de Bosa, con nomenclatura CALLE 87F SUR # 86-47, para verificar estado de la edificación, si ha sido sujeta de modificaciones y/o ampliaciones desde el último informe objeto de este alcance, determinar su Vetustez, en virtud de la posible infracción cometida a la Ley 1801 de 2016, <b>ARTÍCULO 135. Comportamientos contrarios a la integridad urbanística. A) Parcelar, urbanizar, demoler, intervenir o construir: 4. En terrenos aptos para estas actuaciones, sin licencia o cuando esta hubiere caducado.</b></p> <p>Aquí lo registrado en la presente visita.</p> <ol style="list-style-type: none"> <li>1. Que la Visita no fue atendida por persona alguna.</li> <li>2. Que se puso constatar que a la fecha no se determinaron el que se adelantarán obras civiles en el inmueble.</li> <li>3. Que desde el pasado informe objeto de este alcance, se puede evidenciar que la edificación no ha sufrido modificación alguna, en términos de Ampliación o modificación que sugiera cambio o reforzamientos estructurales que afecten su estructura portante, cambios en su volumetría, cambios en su distribución interior o cambios en su Uso. - Ver registro fotográfico -</li> <li>4. Que no reposa en el expediente licenciamiento alguno.</li> <li>5. Que la vetustez consignada en pasado informe No. IT-EG-109-2022-6406738-OT-139-22 del 20/12/2022, quedo establecida de la siguiente manera: <i>1er al 3r Piso= 4 Años – Cuarto Piso= 3 Años y 5º Piso= 1 Año.</i></li> <li>6. Que en virtud de lo anterior podremos concluir una vetustez para la edificación , sumando el tiempo transcurrido desde el pasado informe objeto de este alcance hasta la fecha de la presente visita en : <u><b>1er al 3r Piso= 7 Años – 4o Piso= 6 Años y 5º Piso= 4 Años.</b></u></li> <li>7. No obstante, se puede inferir una infracción a la Ley 1801 de 2016, Literal A, Numeral 4, por la falta de licenciamiento.</li> </ol> | | | |
