FORMATO TÉCNICO DE VISITA Y/O VERIFICACIÓN-  
CONTROL URBANÍSTICO  
ALCALDÍA LOCAL DE BOSA

| FORMATO UNICO DE VISITA Y/O VERIFICACION – CONTROL URBANISTICO | | | | INFORME TÉCNICO<br>OBRAS Y<br>URBANISMO | | |
|---|---|---|---|---|---|---|
| OBJETO DE LA VISITA | ARTICULO 135. Comportamientos contrarios a la integridad urbanística. A) Parcelar, urbanizar, demoler, intervenir o construir: 4. En terrenos aptos para estas actuaciones, sin licencia o cuando esta hubiere caducado | | N.º ACTUACIÓN ADMINISTRATIVA | 2022574490101304E | | |
| DIRECCIÓN DEL INMUEBLE | CARRERA 82 K # 65-29 SUR | | CHIP | AAA0169BCWW | | |

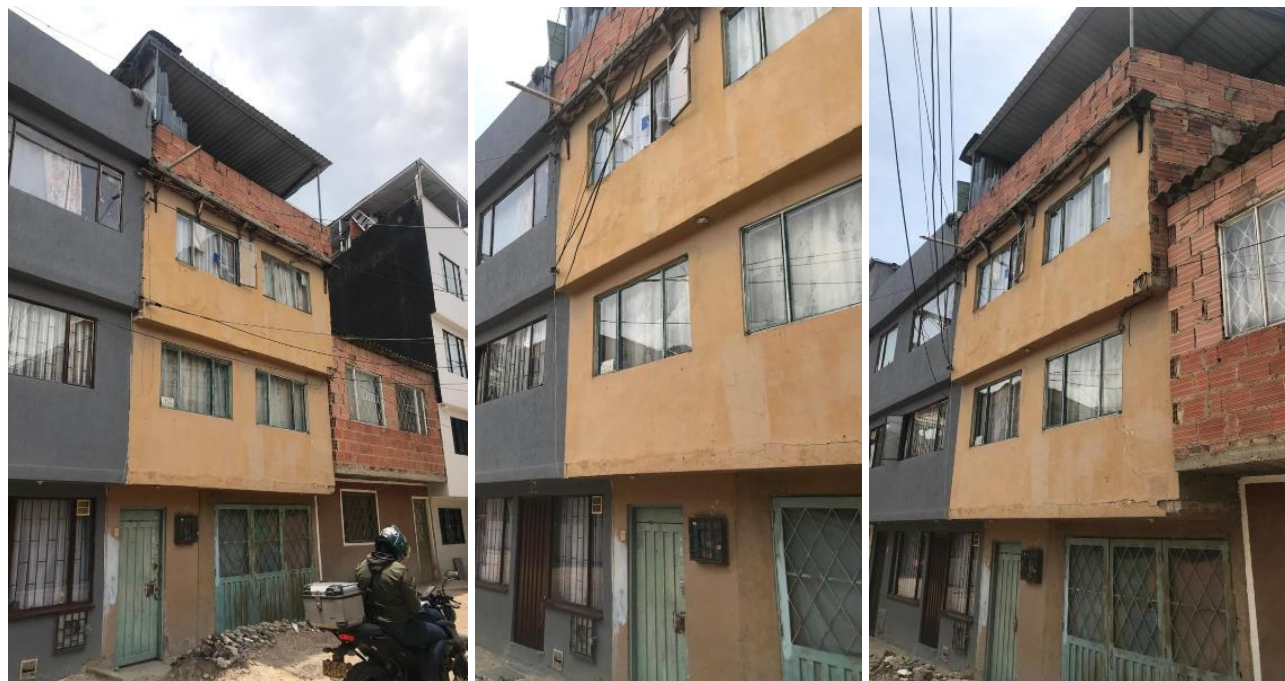
**REGISTRO FOTOGRAFICO**

| CONSTRUCCION EN TRES PISOS + TERRAZA CUBIERTA | | | |
| <p>Se presenta Informe Técnico como alcance al Informe, <b>No. IT-MPF-1679-2024 del 08/08/2024</b>, al predio ubicado en la localidad de Bosa, con nomenclatura CARRERA 82 K # 65-29 SUR, para verificar estado de la edificación, si ha sido sujeta de modificaciones y/o ampliaciones desde el último informe objeto de este alcance, determinar su Vetustez, en virtud de la posible infracción cometida a la Ley 1801 de 2016, <b>ARTÍCULO 135. Comportamientos contrarios a la integridad urbanística. A) Parcelar, urbanizar, demoler, intervenir o construir: 4. En terrenos aptos para estas actuaciones, sin licencia o cuando esta hubiere caducado.</b></p> <p>Aquí lo registrado en la presente visita.</p> <ol style="list-style-type: none"> <li>Que la Visita no fue atendida por persona alguna.</li> <li>Que se puso constatar que a la fecha no se determinaron el que se adelantarán obras civiles en el inmueble.</li> <li>Que desde el pasado informe objeto de este alcance, se puede evidenciar que la edificación no ha sufrido modificación alguna, en términos de Ampliación o modificación que sugiera cambio o reforzamientos estructurales que afecten su estructura portante, cambios en su volumetría, o cambios en su Uso. - Ver registro fotográfico -</li> <li>Que no reposa en el expediente licenciamiento alguno.</li> <li>Que la vetustez consignada en pasado informe objeto de este alcance <b>No. IT-MPF-1679-2024 del 08/08/2024</b>, quedo establecida de la siguiente manera: <i>1er al 3r Piso= Superior a 10 Años – 4º Piso= Inferior a 3 Años</i> .</li> <li>Que para el profesional quien suscribe el presente informe, <b>no se puede darse el CUARTO PISO, como PISO HABITABLE</b>, sujeto a licenciamiento, en virtud del cumplimiento a la Circular de Minvivienda No. 2021EE0090167, donde expone entre otras cosas lo siguiente: (...) “2. Teniendo en cuenta lo expuesto en el punto anterior, si las estructuras livianas se caracterizan por: (i) estar soportadas y amarradas con materiales livianos; (ii) son fácilmente instalables y desmontables en cualquier tiempo y lugar; (iii) no generan detrimento en el terreno; y (iv) su comportamiento dinámico difiere del de edificaciones convencionales, no se sujetarán al cumplimiento de la Norma Sismo Resistente, y por ende, no requerirán de la obtención previa de una licencia de construcción para su instalación y/o ensamble. Dentro de estas estructuras se encuentran las siguientes: 2.1. ESTRUCTURAS LIVIANAS EN EDIFICACIONES. (...) “</li> <li>Que en virtud de lo anterior podremos concluir una vetustez para la edificación, sumando el tiempo transcurrido desde el pasado informe objeto de este alcance hasta la fecha de la presente visita en : <b>1er al 3r Piso= SUPERIOR A 11 Años.</b></li> <li>Que media en el expediente a folio 19 al 21, Auto de la Inspección 7B , del 14 de agosto del 2024, donde en su parte resolutive expone: “ (...) Segundo: <b>ORDENAR LA DEMOLICION del área de infracción</b> (...)”.</li> <li>Igualmente media en el expediente a folios 28 al 39 Recurso de Apelación No. 0194 de 2025 del 11 de febrero del 2025, donde en su parte resolutive consigna: “ (...) Artículo 1º. <b>REVOCAR, la decisión adoptada por la Inspección 7B Distrital de Policía, en decisión adoptada en audiencia pública celebrada el 14 de agosto del 2024, (...)</b> “.</li> <li>No obstante, se puede inferir una infracción a la Ley 1801 de 2016, Literal A, Numeral 4, por la falta de licenciamiento.</li> </ol> | | | |
