FORMATO TÉCNICO DE VISITA Y/O VERIFICACIÓN-  
CONTROL URBANÍSTICO  
ALCALDÍA LOCAL DE BOSA

| FORMATO UNICO DE VISITA Y/O VERIFICACION – CONTROL URBANISTICO | | | | INFORME TÉCNICO<br>OBRAS Y<br>URBANISMO | | |
|---|---|---|---|---|---|---|
| OBJETO DE LA VISITA | ARTICULO 135. Comportamientos contrarios a la integridad urbanística. A) Parcelar, urbanizar, demoler, intervenir o construir: 4. En terrenos aptos para estas actuaciones, sin licencia o cuando esta hubiere caducado | | N.º ACTUACIÓN ADMINISTRATIVA | 2022574490100805E | | |
| DIRECCIÓN DEL INMUEBLE | CARRERA 88F BIS A # 50-05 SUR – RUPI 1555-3 | | CHIP | AAA0139HRPA | | |

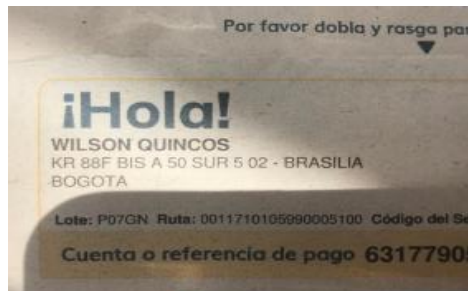
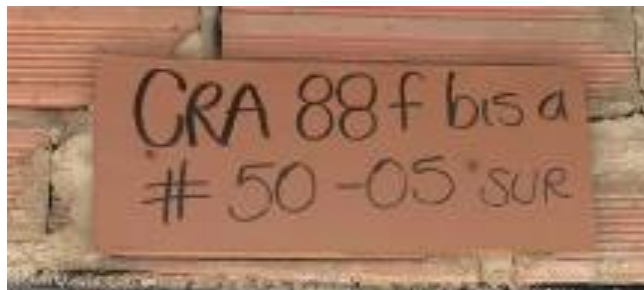
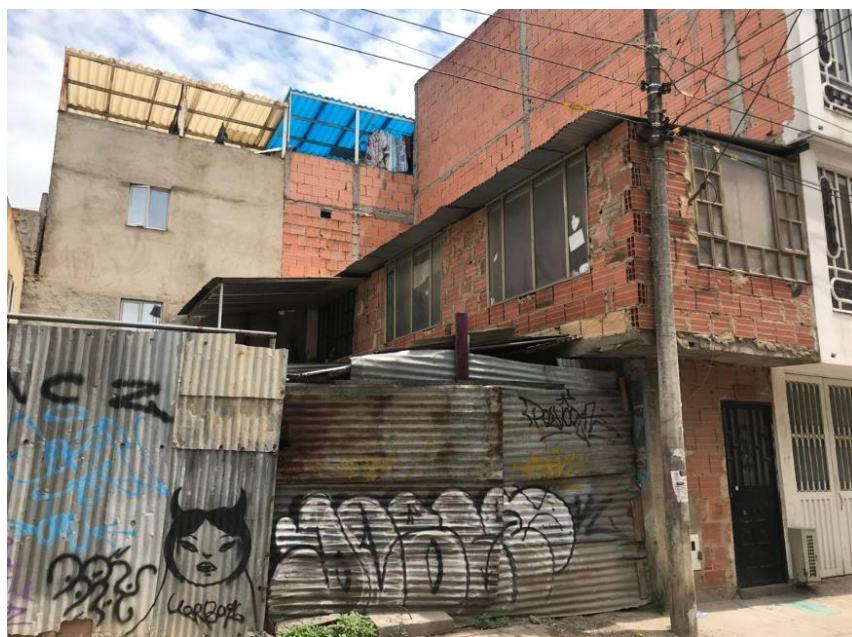
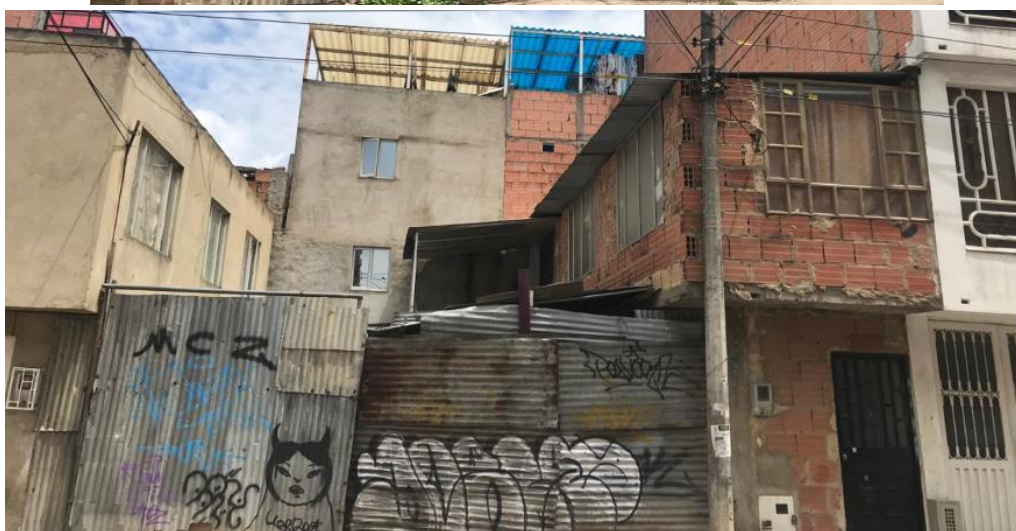
REGISTRO FOTOGRAFICO 30 DE MARZO DEL 2026

2. Que se puso constatar que a la fecha no se determinaron, el que se adelantarán obras civiles en el inmueble.
3. Que desde el pasado informe **IT-DVS-040-2025 del 22/01/2025**, se puede evidenciar que la edificación no ha sufrido modificación alguna, en términos de Ampliación, cambios en su volumetría, etc. - Ver registro fotográfico -

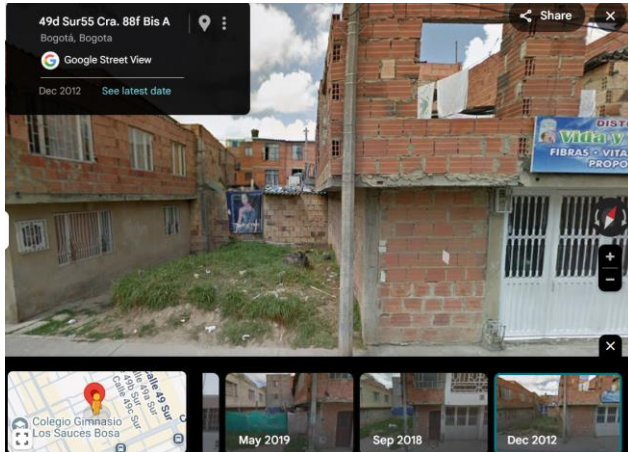
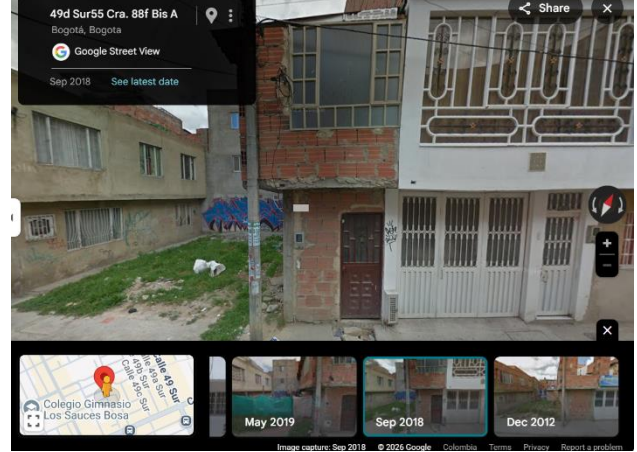
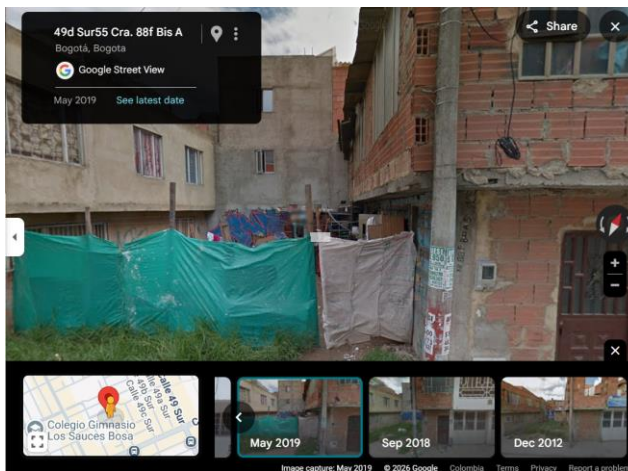
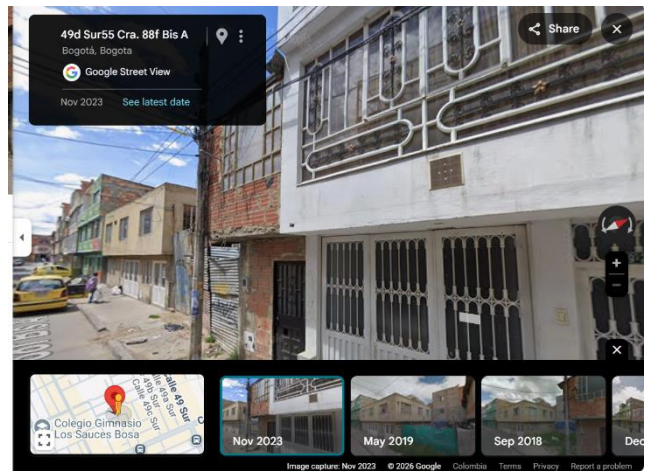
TRAZABILIDAD GOOGLE MAPS – STREET VIEW – 2012/2018/2019/2023

8. Que en virtud de la trazabilidad fotográfica de Google Maps, Street View, desde el año 2108, entenderemos como fecha de "toma" completa del RUPI 1555-3 el 1 de Enero del 2019.

9. **Que en virtud de lo anterior se puede colegir que la Vetustez de la Obra es MAYOR A SIETE (7) AÑOS**
10. No obstante, se puede inferir una infracción a la Ley 1801 de 2016, Art. 135, Literal A, Numeral 4, por la falta de licenciamiento, ámen, de la violación igualmente al Art. 135. A. Numeral 3.
