FORMATO TÉCNICO DE VISITA Y/O VERIFICACIÓN-  
CONTROL URBANÍSTICO  
ALCALDÍA LOCAL DE BOSA

| FORMATO UNICO DE VISITA Y/O VERIFICACION – CONTROL URBANISTICO | | | | INFORME TÉCNICO<br>OBRAS Y<br>URBANISMO | | |
|---|---|---|---|---|---|---|
| OBJETO DE LA VISITA | ARTICULO 135. Comportamientos contrarios a la integridad urbanística. A) Parcelar, urbanizar, demoler, intervenir o construir: 4. En terrenos aptos para estas actuaciones, sin licencia o cuando esta hubiere caducado | | N.º ACTUACIÓN ADMINISTRATIVA | 2023574490100483E | | |
| DIRECCIÓN DEL INMUEBLE | TRANSVERSAL 86 A BIS # 64-35 SUR | | CHIP | AAA0046WJYN | | |

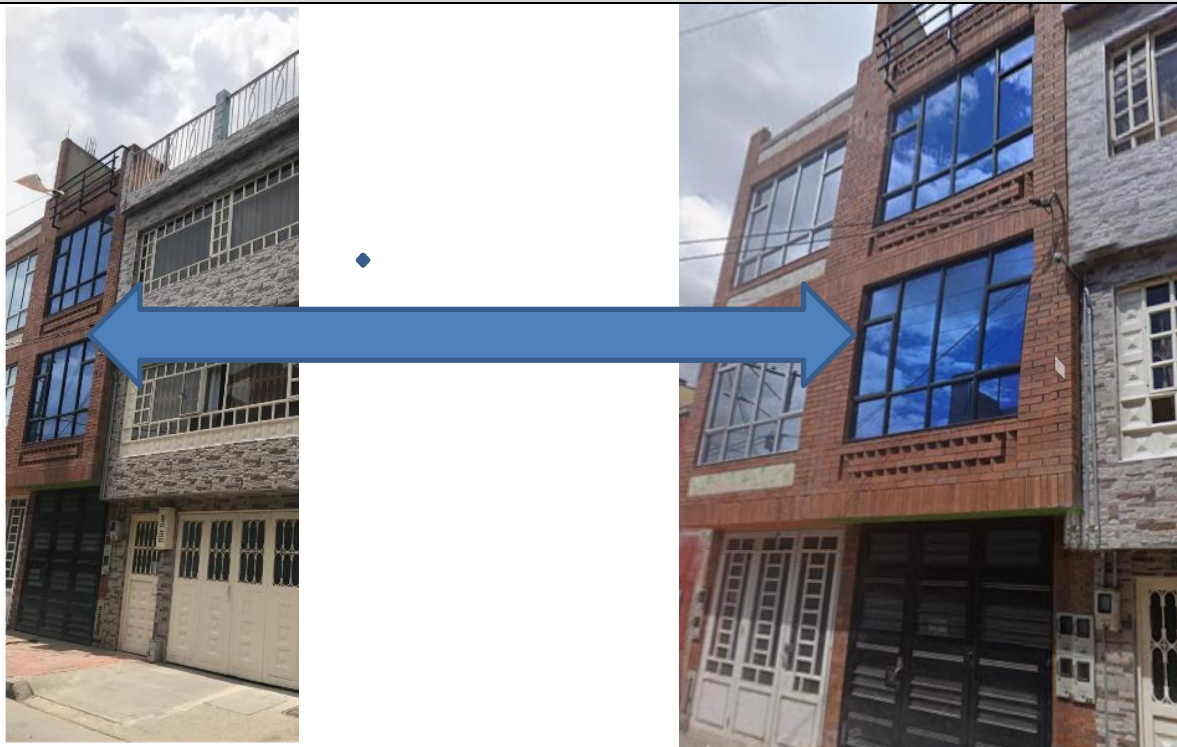
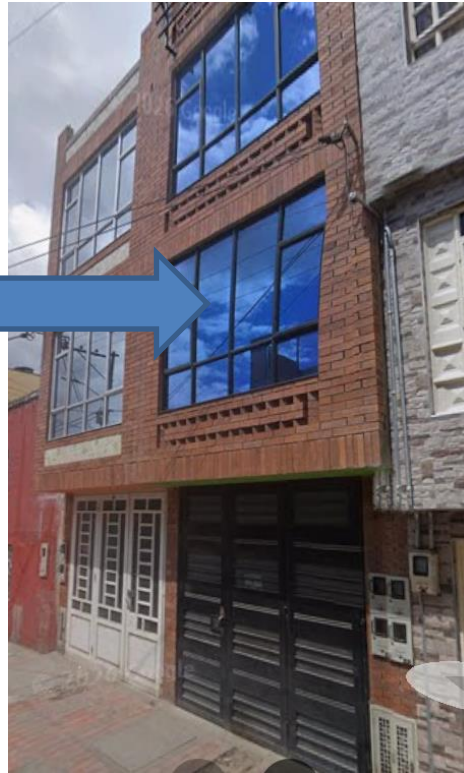
REGISTRO FOTOGRAFICO

CONSTRUCCION EN TRES PISOS

3. Que desde el pasado informe objeto de este alcance, se puede evidenciar que la edificación no ha sufrido modificación alguna, en términos de ampliación o modificación que sugiera cambio o reforzamientos estructurales que afecten su estructura portante, cambios en su volumetría, o cambios en su Uso. - Ver registro fotográfico -
