Asunto: Informe de mantenimiento

Por medio del presente me permito informar las actividades desarrolladas en cumplimiento del contrato No.392-DIGSA-DISAN-DMMED-2021 Objeto "Adquirir el servicio de mantenimiento preventivo y correctivo especializado de aires acondicionados del dispensario médico de Medellín para la vigencia 2021".

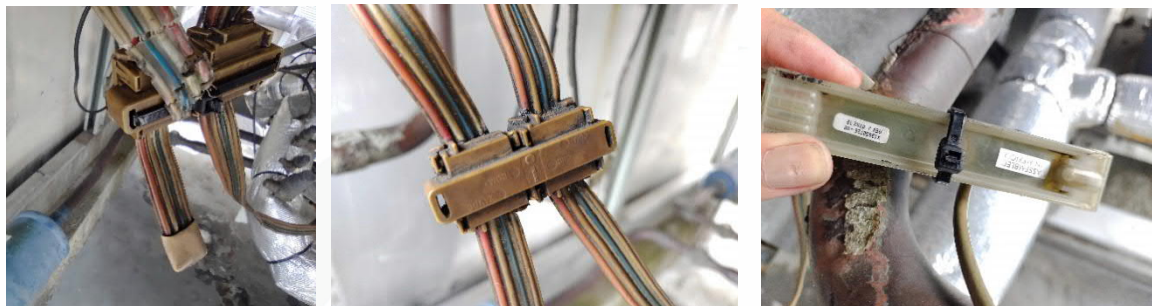
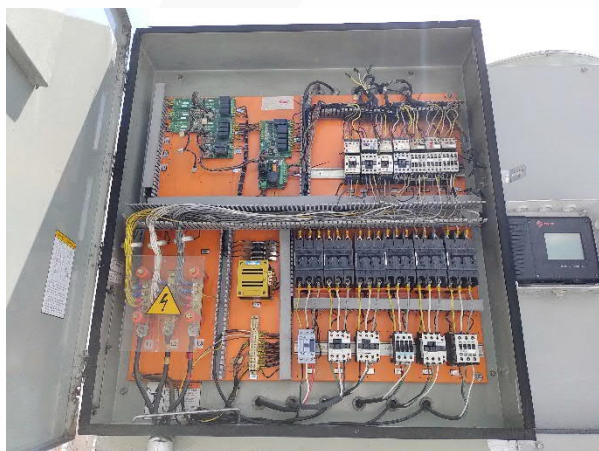
### Limpieza de circuito eléctrico y sensores de Chiller:

El equipo Chiller presentaba error en el tablero por baja presión en los circuitos y pérdida de comunicación con los sensores de temperatura y relés.

Al equipo Chiller se le realizó igualmente limpieza tanto de las partes y componentes externos como del tablero eléctrico y sistema electrónico, se realizó así mismo chequeo del circuito y componentes eléctricos del tablero, limpieza y ajuste de los sensores de temperatura con el fin de reestablecer la comunicación de éstos con el equipo, verificación de presiones de gas refrigerante y dos recargas éste.

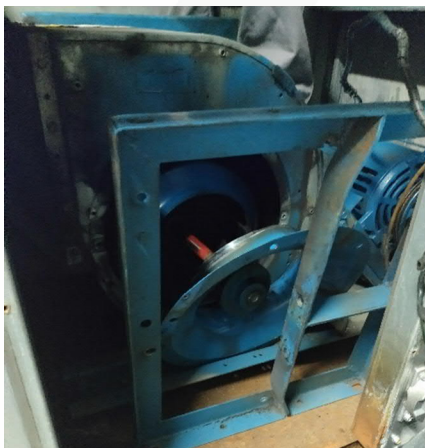
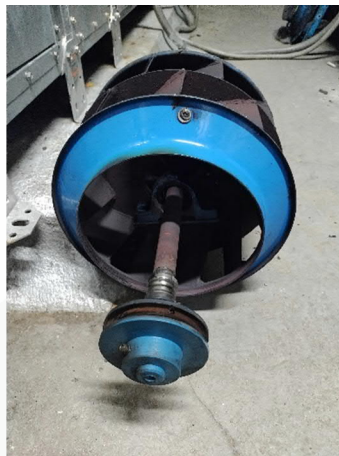
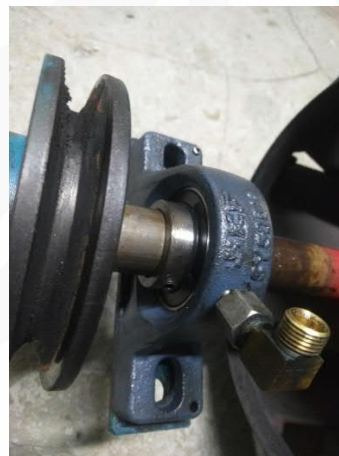
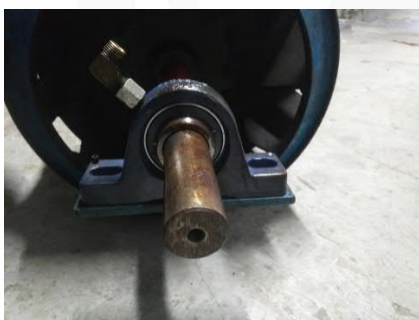
Desmonte de ventilador de UMA Obstetricia y chumaceras instaladas:

Se encontró que la UMA de obstetricia se encontraba fuera servicio dado que el ventilador presentaba desgaste en los rodamientos de las chumaceras y una de ellas estaba partida. Al realizar prueba de funcionamiento inicial a todas las UMAS, se encontró falla eléctrica en dos de éstas: Esterilización y Rueda de Entalpía las cuales no arrancaban a trabajar.

Se iniciaron labores con la limpieza y lavado de los equipos, posteriormente se realizó ajuste de carcasas de las Umás con tornillería, cambio de filtros y lubricación de rodamientos. Así mismo se realizó el cambio de correas a todos los equipos, se realizó verificación de sensores de temperatura, mediciones de consumo eléctrico, instalación dos contactores y un guarda motor. A la UMA de obstetricia se le desmontó el ventilador para el cambio e instalación de chumaceras, de igual forma al volverlo a montar, se procedió con la alineación de este.

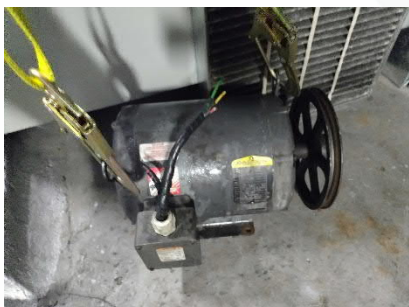
Desmonte de motor de UMA Cirugía, para verificación y correctivo:

La UMA de Cirugía después de estar trabajando sin novedad, inició a presentar un sonido anormal en el motor, por lo cual al revisarlo se llegó a la conclusión de un desgaste en el motor, posiblemente en los rodamientos; por lo anterior se realizó desmonte de éste para proceder con la verificación interna y reparación. El equipo queda fuera de servicio.

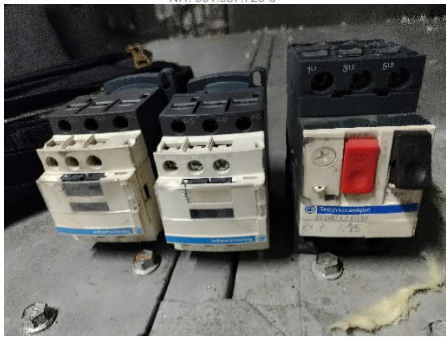
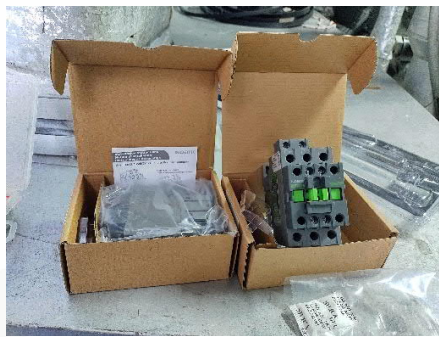
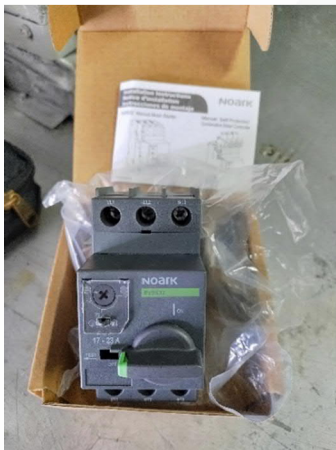
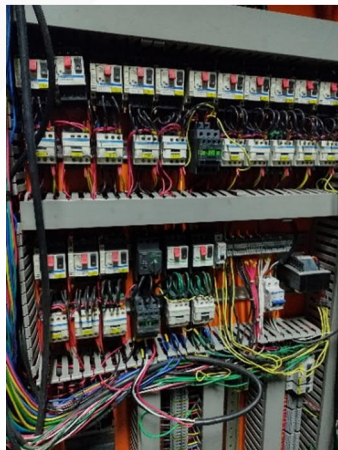
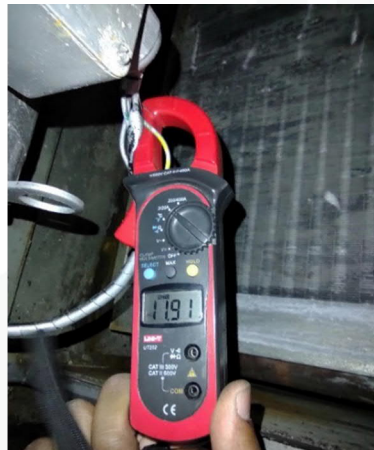
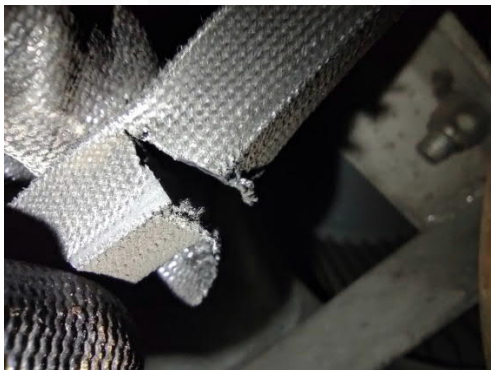
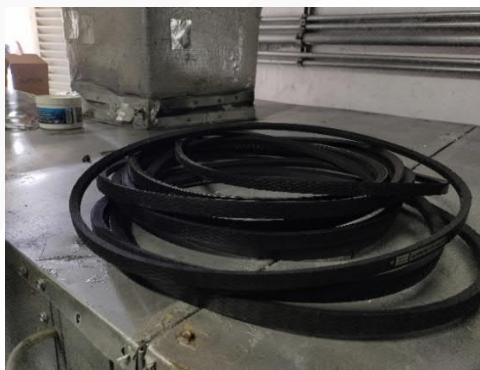
Cambio de contactores, Guarda motor y correas:

Inicialmente se procedió con una inspección visual del equipo, en donde se identificó que la UMA de Radiología tenía la carcasa totalmente desajustada dado que no contaba con los tornillos de la tapa superior; las correas de los motores se encontraban desgastadas y con fisuras, algunos de ellos son de doble correa y sólo tenía una instalada.

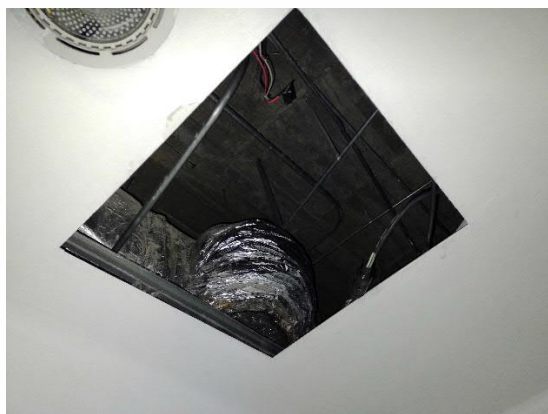
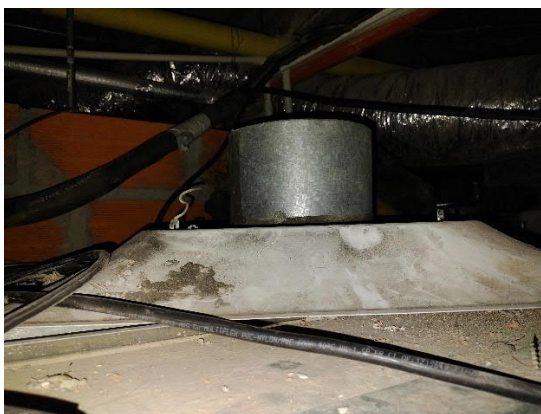
Se encontró en el área de esterilización una de las rejillas de salida de aire desinstalada del ducto, lo que genera pérdida de flujo.
