**DISPENSARIO MÉDICO DE MEDELLÍN**

**Asunto:** Informe de mantenimiento

Por medio del presente me permito informar las actividades desarrolladas en cumplimiento del contrato No.392-DIGSA-DISAN-DMMED-2021 Objeto "Adquirir el servicio de mantenimiento preventivo y correctivo especializado de aires acondicionados del dispensario médico de Medellín para la vigencia 2021".

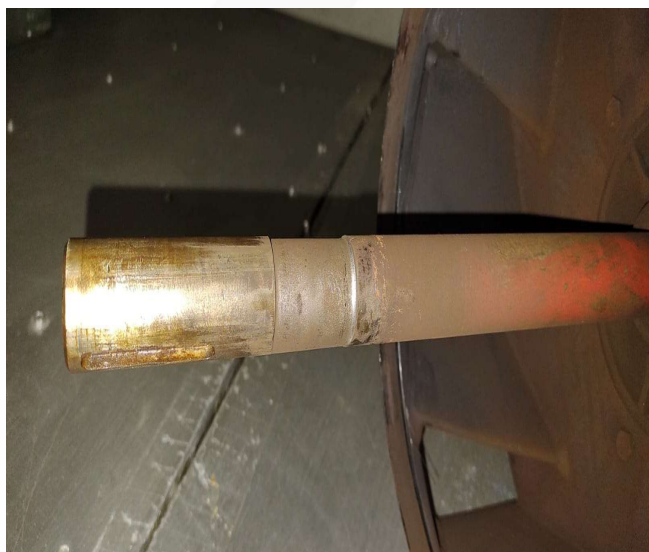
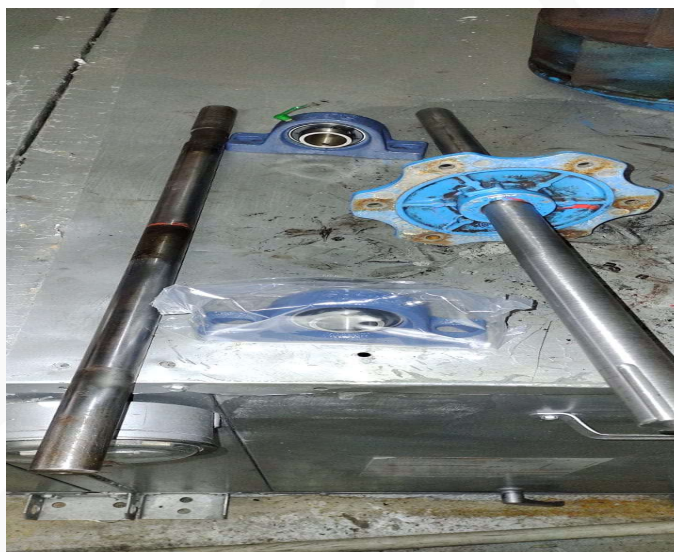
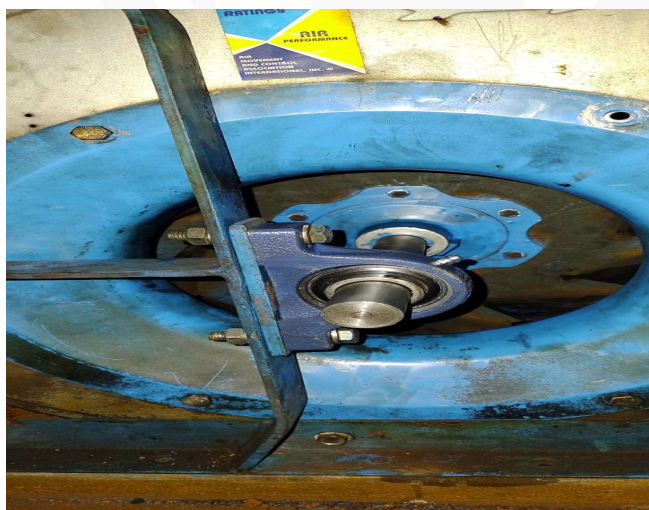
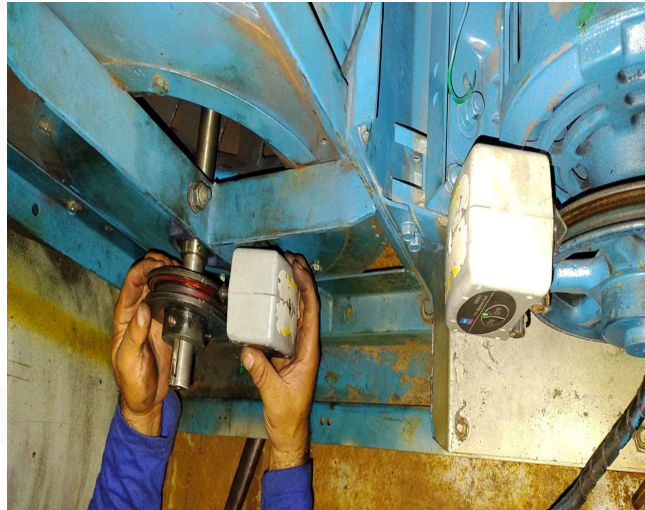
Mantenimiento correctivo UMA de Obstetricia

En las inspecciones realizadas para verificar el buen funcionamiento de los equipos, se encontró que la UMA de obstetricia presentaba un sonido anormal en el ventilador, luego de revisar al detalle se determinó que el eje del ventilador presentaba un desgaste, este hizo que el rodamiento no ajustara por completo lo que ocasiono un desfase en el movimiento del ventilador lo que daba como resultado un roce entre las aspas y el caracol del ventilador. Para corregir esta falla fue necesario retirar el ventilador, cambiar el eje, posteriormente se realizó balance y alineación entre el ventilador y el motor.

| ITEM | DESCRIPCIÓN | EQUIPO | SERIAL | REPORTE | REPUESTO INSTALADO |
|---|---|---|---|---|---|
| 1 | Mantenimiento Preventivo y Correctivo | UMA obstetricia | K07B25130 | 849 | Cambio de eje del ventilador, alineación, balanceo y ajuste de tensor. |

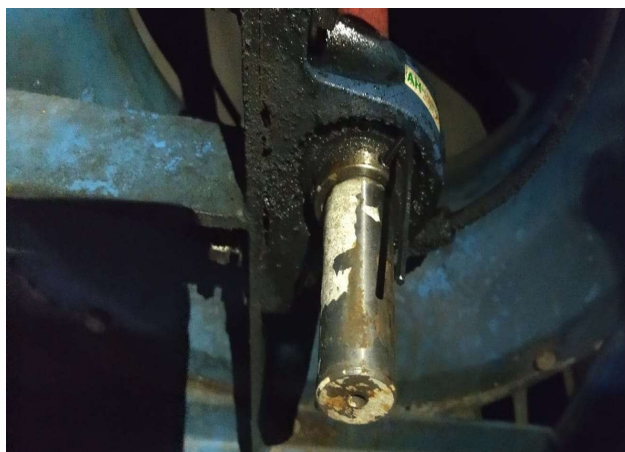
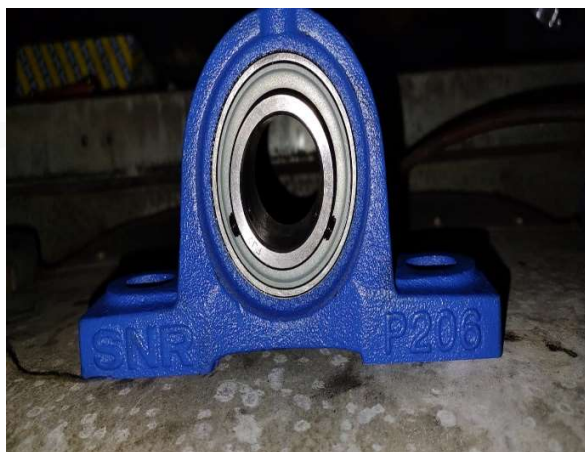
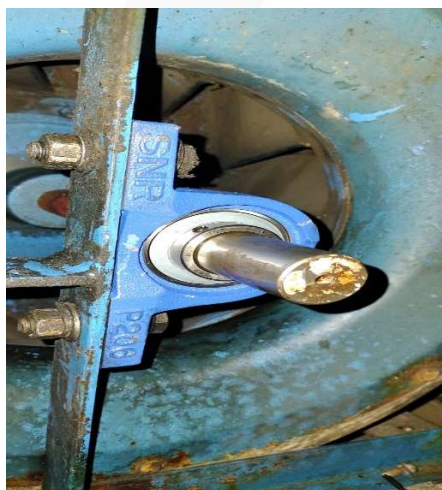
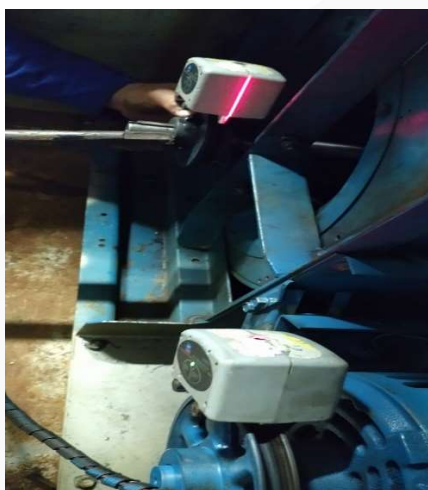
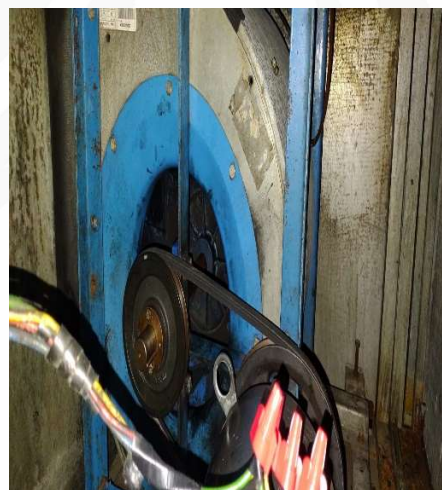
## Mantenimiento correctivo UMA de Cirugía

La UMA de cirugía se reportó desde el área que llegaba un olor a caucho quemado, se verifico el equipo y se encontró que las poleas se recalentaban, esto hacia que se calentara la banda y generara el olor a caucho quemado, para corregir esta falla se cambiaron los rodamientos del motor y las chumaceras del ventilador, también se realizó alineación entre poleas.

| ITEM | DESCRIPCIÓN | EQUIPO | SERIAL | REPORTE | REPUESTO INSTALADO |
|---|---|---|---|---|---|
| 6 | Mantenimiento Preventivo y Correctivo | UMA Cirugía | K07B25123 | 974 | Cambio de 2 chumaceras de pedestal del ventilador, alineación y balanceo / Cambio de rodamientos del motor y ajuste del tensor. |

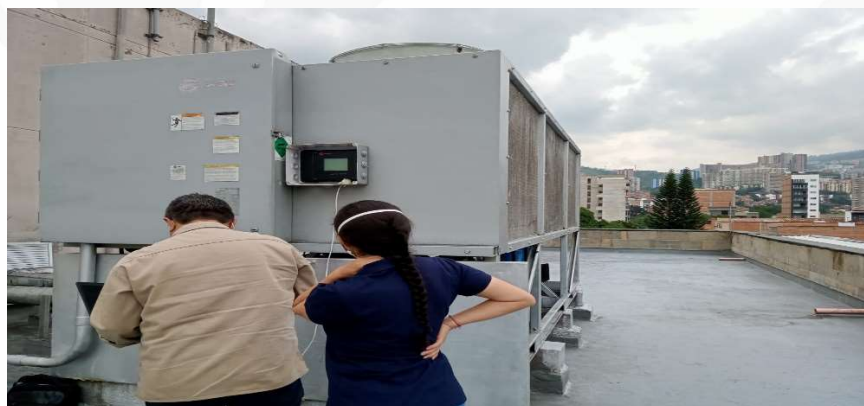
## Verificación del equipo por representante de marca:

En el Chiller se instaló nuevamente el motor ventilador que se había retirado para cambio de rodamientos, así mismo se realizó una revisión general del equipo por parte del representante de marca, en su informe concluye que es necesario cambiar todo el cableado de comunicación entre el tablero y los sensores del equipo, también menciona que dichos sensores han sido reubicados ya que no se encuentran en los sitios que originalmente están diseñados para su ubicación, la nueva ubicación que tienen dichos sensores impide el correcto funcionamiento del equipo según el informe.

Por otra parte, también se menciona que el equipo presenta una baja en la carga de gas refrigerante para corregir esta falla recomiendan recuperar el gas existente en cada circuito y volver a cargar cada sistema según el peso recomendado por el fabricante.

Finalmente recomiendan que para corregir las fallas de bloqueo que ha venido presentando el tablero de control es recomendable sustituir el panel existente por otro.

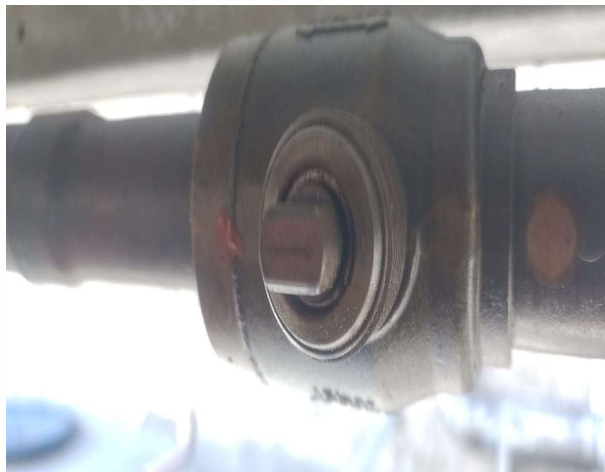
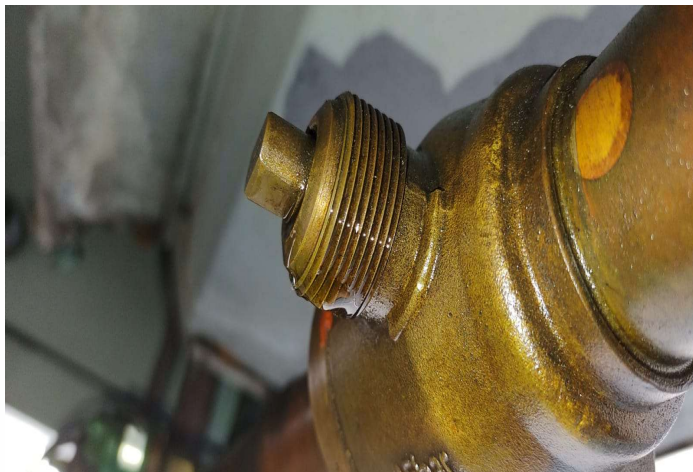
Punto de fugas:

Se observa una pequeña fuga de gas en cada uno de los circuitos de gas del Chiller, puede que sea a causa de esta fuga que el equipo este presentando alarma por baja presión, las fugas se ubican en las válvulas cheque de cada circuito, para corregirla esto es necesario retirar las válvulas y sustituirlas lo que conlleva una recuperación del gas existente en cada línea cortar cambiar válvulas, hacer barrido, vacío y cargar nuevamente los circuitos.

**Nota:** Se recomienda que si se va a realizar el cambio de válvulas y el ajuste de carga se considere la posibilidad de sustituir el tipo de refrigerante que usa el equipo, pues actualmente emplea R22 refrigerante que por normatividad ambiental a nivel nacional debe dejar de emplearse.
