## INFORME DE INSPECCIÓN ASCENSORES

196-1ASC-0168

| Nombre del cliente o razón social: | Sena – Sede pescadero Cúcuta | | |

| Referencia equipo: | Ascensor N° 1 | Marca: | Eurolift | |

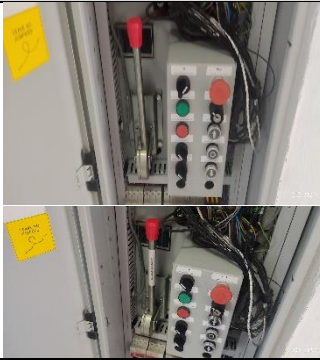
| Descripción del defecto | Sin Defecto | Con defecto | | | Registro fotográfico | Observaciones |
|---|---|---|---|---|---|---|
| Falta o no está identificada la palanca de freno, para mover el elevador hasta llevarlo a nivel de planta | <b>X</b> | | | | | Se encuentra la identificación de la palanca de freno |

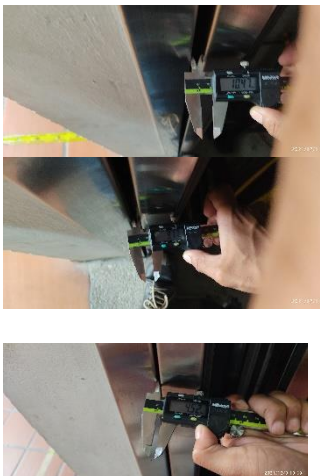
| Descripción del defecto | Sin Defecto | Con defecto | | | Registro fotográfico | Observaciones |
|---|---|---|---|---|---|---|
| La puerta de acceso deja excesivas holguras.<br>(Esta condición se considera cumplida cuando estas holguras operativas no superan 6mm. Este valor puede alcanzar 10mm debido al desgaste de las rozaderas o deslizaderas. Estas holguras deben medirse en el fondo de las hendiduras, si existen) | <b>X</b> | | | | | 4.5 mm de holguras entre marco y puertas<br>Se corrigen las holguras |

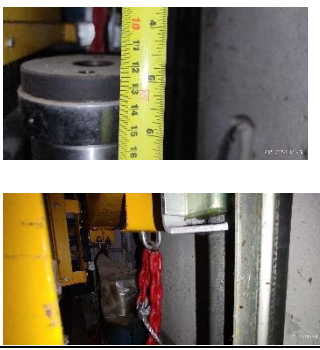
| Descripción del defecto | Sin Defecto | Con defecto | | | Registro fotográfico | Observaciones |
|---|---|---|---|---|---|---|
| Encontrándose la cabina en la última parada (la más alta) el contrapeso se encuentra a una distancia $\leq$ de 15cm con respecto al tope de sus amortiguadores (no es de aplicación en ascensores hidráulicos o sin contrapeso) | <b>X</b> | | | | | Distancia 16 cm de distancia entre buffer y contrapeso<br>Se corrige la distancia |

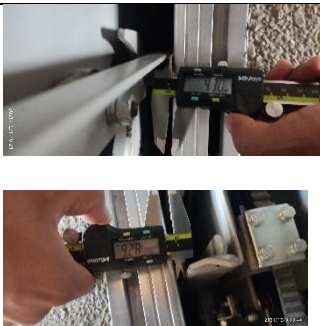
| Distancia entre embrague mecánico de puerta de cabina y la pisadera de pasillo es menor a 6mm | <b>X</b> | | | | | 8.2 mm de distancia, se corrige la distancia |
