**Asunto:** informe visita de inspección de obra

En el presente informe se relaciona la visita a la Instituciones Educativas ubicadas en varios municipios del Departamento del Atlántico, donde se realizan actividades relacionadas a las actividades señaladas en el desarrollo de las obligaciones contractuales.

El presente informe se entrega el día 24 de mayo de 2023, luego de haber realizado la visita respectiva a las Instituciones Educativas **IE. MARIA MANCILLA SANCHEZ, IE. PALMAR DE CANDELARIA y IE. SAN JUAN DE TOCAGUA.**

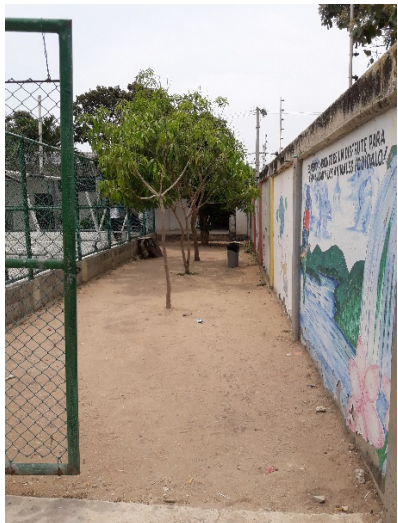
1. **IE. MARIA MANCILLA SANCHEZ:** en visita realizada a la institución educativa, se realizó el levantamiento de las zonas propuestas por el Ingeniero Nedor Guerrero, área paralela al muro que se encuentra ubicado al costado de la cancha múltiple dónde se pudo verificar que es una zona arenosa donde en épocas de invierno las aguas lluvias se filtran por el muro a los predios vecino, por lo cual

| <p>Foto de muro</p> | <p>Levantamiento de muro</p> |

se necesita un canal perimetral al muro para así conducir las hasta un punto de desagüe que se encuentra cercano a este y así corregir la problemática que se presenta.

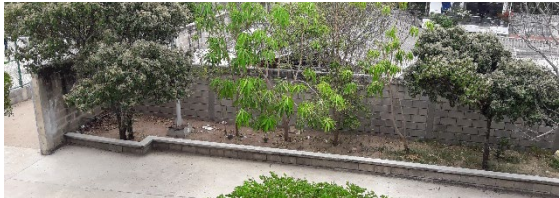
2. También se realizó el levantamiento del área de la jardinera interna que se encuentra en la institución la cual también esta ocasiona problemas de filtración de aguas lluvias en épocas de invierno y las aguas con la cual se mantiene el prado de esta, por lo que se recomienda en esta zona la instalación de un filtro francés para conducir dichas aguas a un punto de desagüe cercano a esta.

| <p>Foto de jardinera</p> | <p>Levantamiento de jardinera</p> |

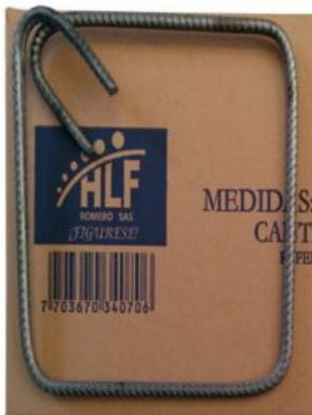
| <p>ESTRIBO DEBIDAMENTE FIGURADO</p> | <p>ESTRIBO ENCONTRADO EN OBRA</p> |

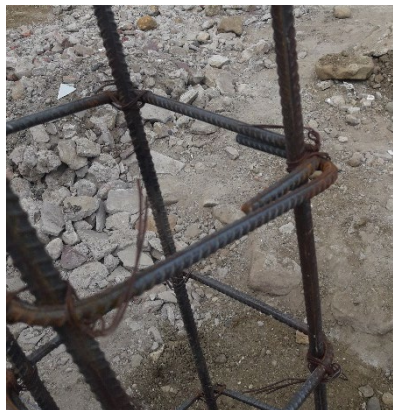
3. **IE. PALMAR DE CANDELARIA:** al momento de la visita se pudo evidenciar que los colaboradores no estaban en trabajando debido a que no tenían materiales para la ejecución de las obras programadas, se le solicitó al maestro de obras la bitácora dando como respuesta que no tenía dicho documento, también se le solicitaron los planos arquitectónicos y estructurales a lo cual respondió que no la tenía en la obra. Se observó que el acero de las columnas ya armadas es de 1 ½” y los estribos estaban mal figurados e instalados.

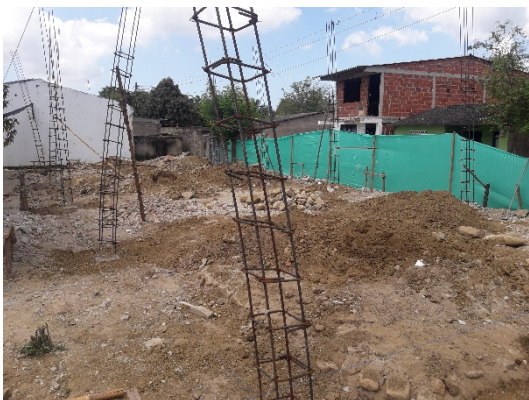
| <p>Estructura de acero para columnas</p> | |

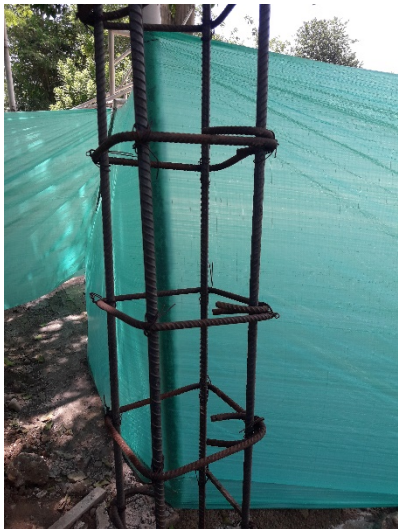
4. **IE. SAN JUAN DE TOCAGUA:** se realiza visita a la institución educativa y se evidencio que los colaboradores no estaban realizando actividades debido a la falta de materiales en la obra, según lo manifestado esto se viene presentando hace varios días, se observó que solo está armando el acero para columnas y vigas. También se observó el cerramiento en poli sombra verde y aun no se inician las obras correspondientes a esta sede.

| <p>Estructura de acero de columna</p> | <p>Materiales petreos</p> |

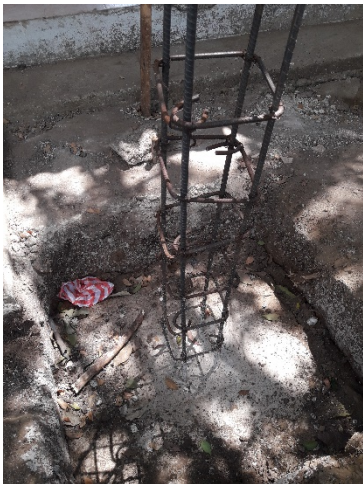
| <p>Base de columna y cerramiento del area de baños</p> | |
