**Asunto:** informe visita de inspección de obra

En el presente informe se relaciona la visita realizada en el mes de octubre de 2023 a la Instituciones Educativas ubicadas en los municipios de Palmar de Varela y el municipio de Luruaco.

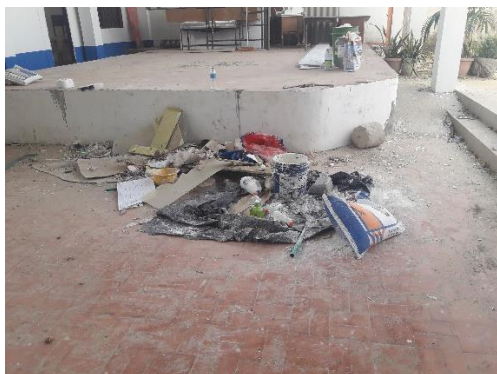
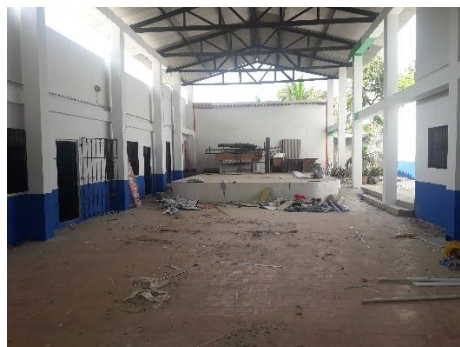
Desperdicios de materiales de construcción dentro de la obra

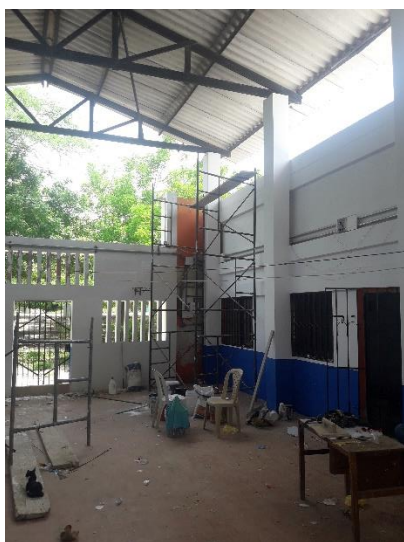
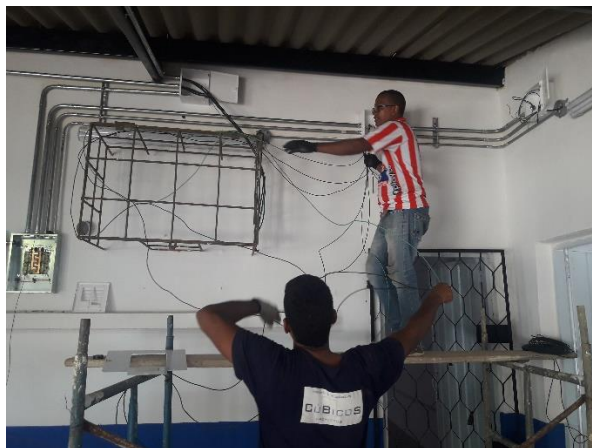
Trabajos de pintura de muros, falta de elementos de protección personal (EPP)

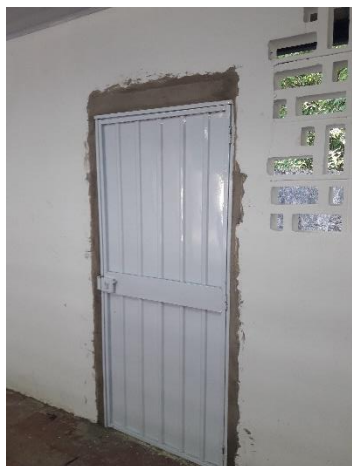
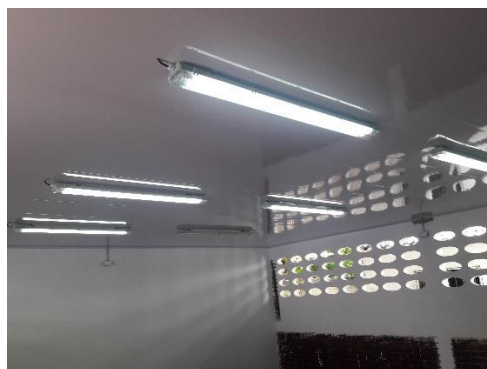
Instalacion de puertas y lamparas en las aulas

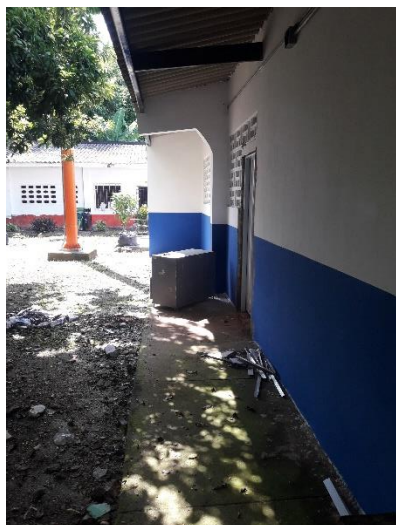
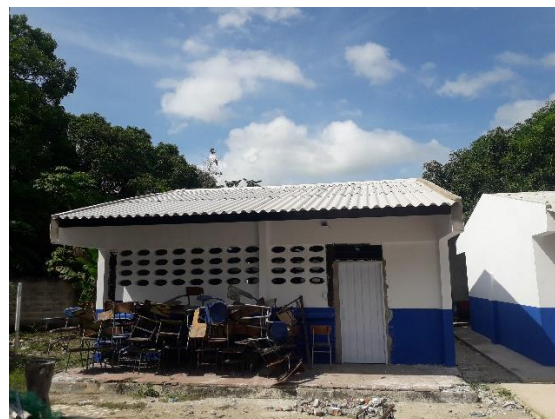
Aplicación de pintura en vinilo tipo exterior e instalacion de cubierta de fibrocemento

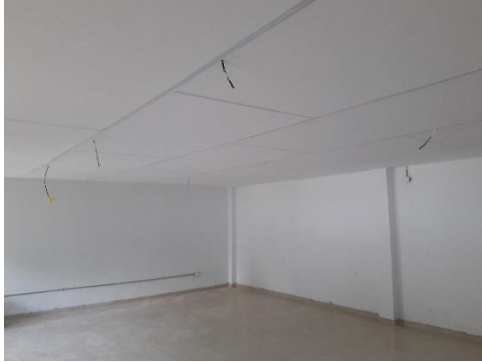
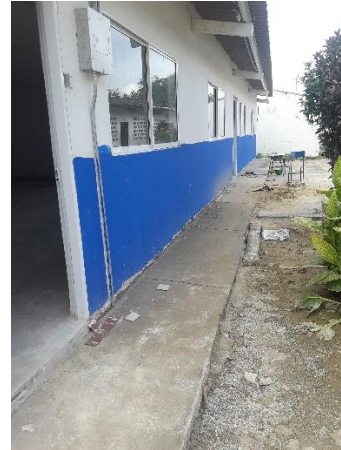
Instalacion de cielo raso en superboard y pintura en vinilo para exterior

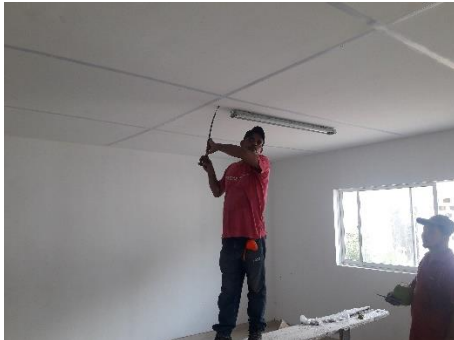
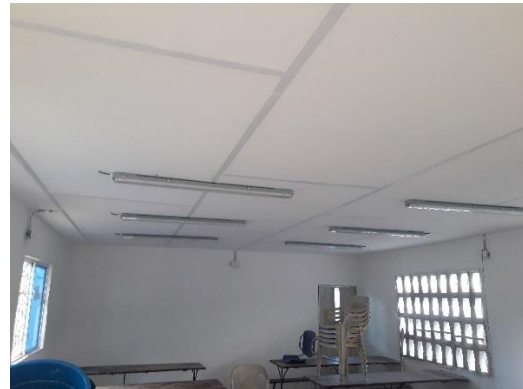
Inatalacion de lamparas en aulas
