**MINISTERIO DE TRANSPORTE**

**INFORME MENSUAL DE ADMINISTRACION VIAL  
No. 43**

**PERIODO  
1 AL 31 DE JULIO DE 2023.**

**ADMINISTRACIÓN VIAL DE LAS CARRETERAS A CARGO DE LA TERRITORIAL  
CASANARE MODULO 1, GRUPO 2**

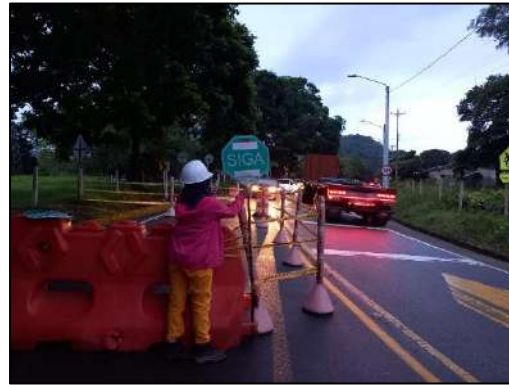
**Foto 18:** CONTROL DE TRAFICO PUENTE RAMON NONATO PEREZ (RIO PAUTO) – PR 57+0000 – 6513

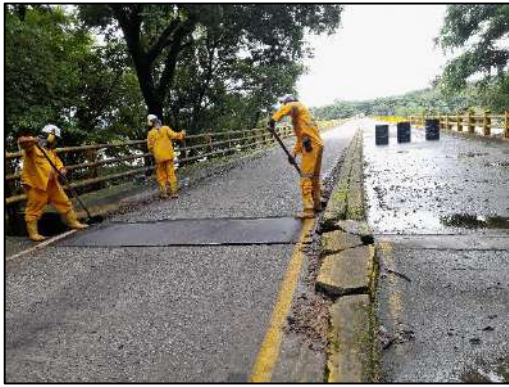
**Foto 23:** LIMPIEZA DE PUENTES – RAMON NONATO PEREZ –  
PR 57+0000 - 6513

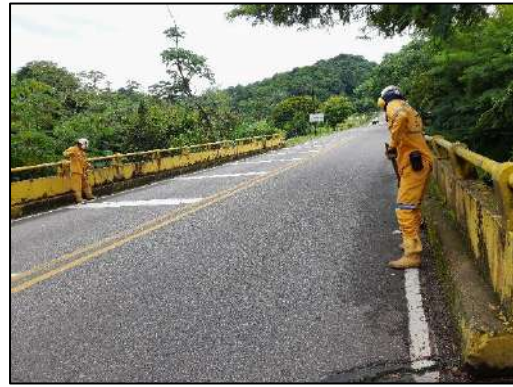
**Foto 24:** LIMPIEZA DE PUENTES – PUEBLO VIEJO – PR 57+0613  
- 6513

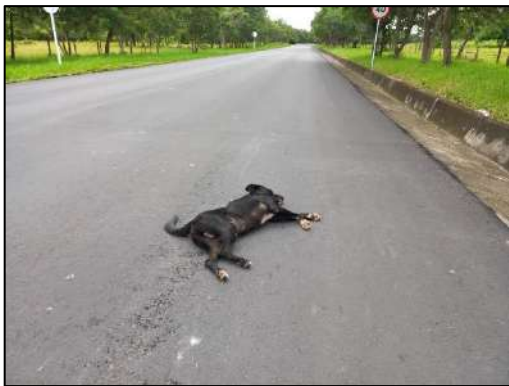
**Foto 27:** REPORTE DE ATROPELLAMIENTO ANIMAL – PR  
6+0050 - 6514

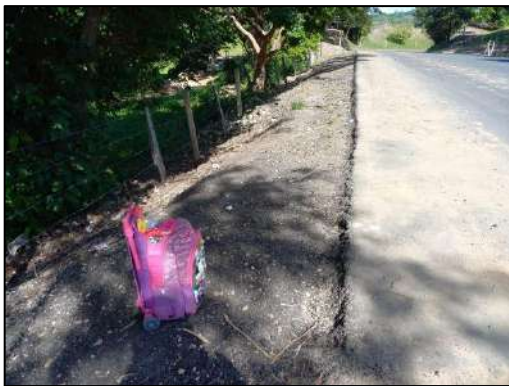
**Foto 33:** REPORTE DE INCIDENTES EN LA VIA – OBJETO EXTRAÑO EN LA VIA (SE INFORMO A LA POLICIA) – PR 4+0400 - 6514

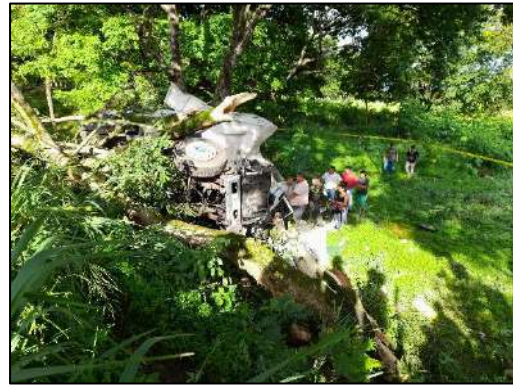
**Foto 36:** REPORTE DE ACCIDENTALIDAD – PR 67+0800 - 6514

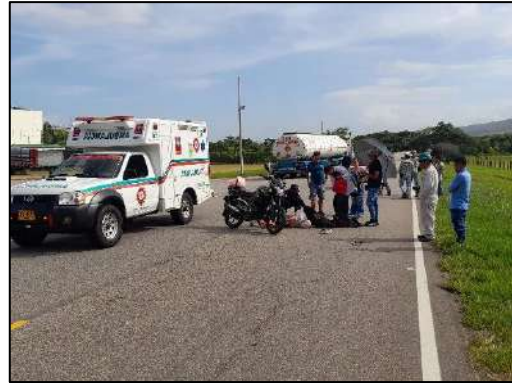
**Foto 110:** REPORTE DE ACCIDENTALIDAD – PR 67+0500 - 6513

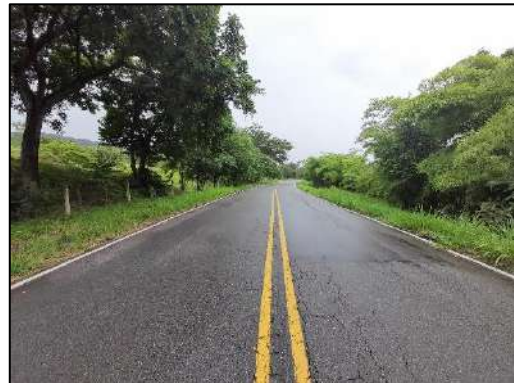
**Foto 123:** SEGUIMIENTO OBRAS – CONT No. 990 – 2022 – MANTENIMIENTO / REHABILITACION - PONTON – PR 26+0800 - 6513

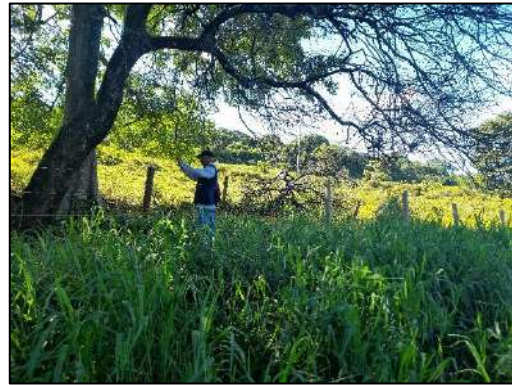
**Foto 139:** SEGUIMIENTO OBRAS – CONT No. 990 – 2022 –  
MANTENIMIENTO / REHABILITACION - PONTÓN – PR  
26+0800 - 6513

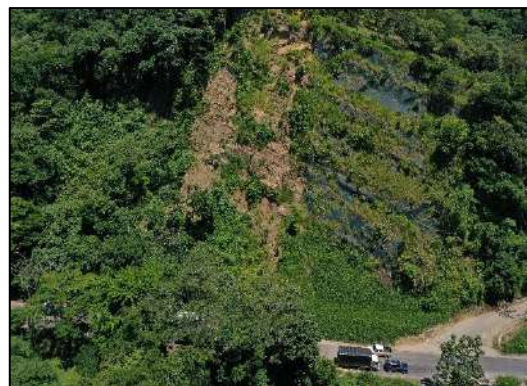
**Foto 162:** INSPECCION DE SITIOS VULNERABLES EN LA VIA – PR 2+0300 - 6513

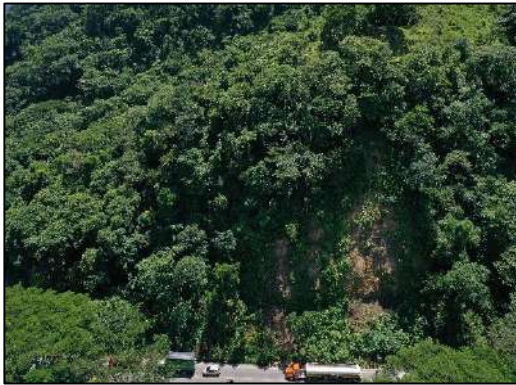
**Foto 163:** INSPECCION DE SITIOS VULNERABLES EN LA VIA  
– PR 2+0500 - 6513
