ALCALDÍA LOCAL DE BOSA  
INSPECCIÓN DE POLICÍA 7-D VERIFICACIÓN - CONTROL  
URBANÍSTICO

INFORME TÉCNICO  
No. EMV 047 - 2024

| DIRECCIÓN DEL INMUEBLE | KR 871 # 69A - 69 SUR | CHIP | AAA0150BWYN |

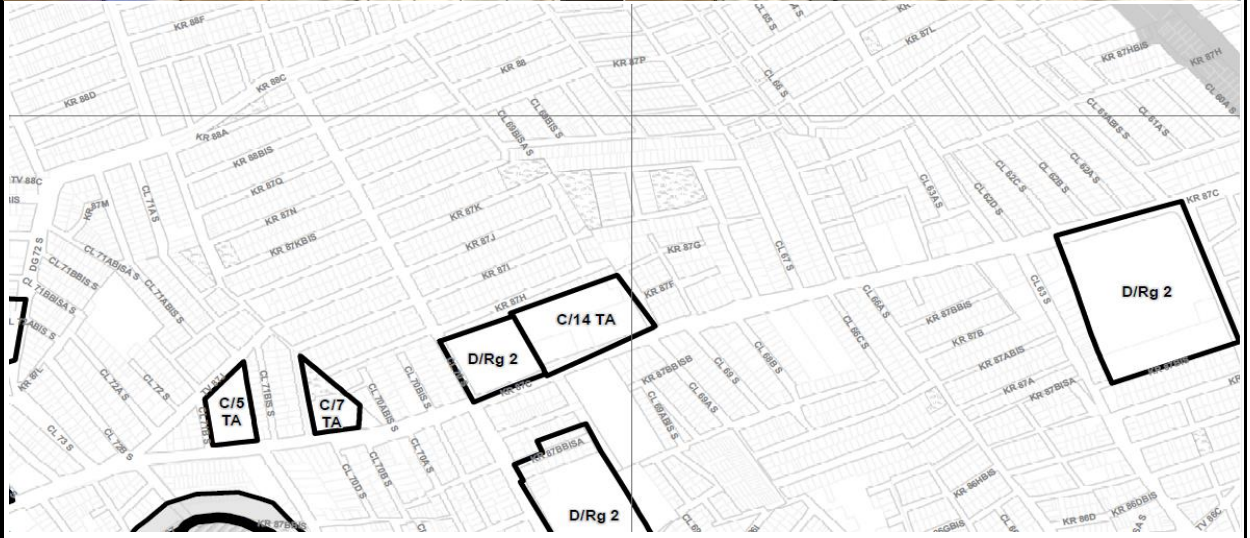
Se realiza visita el día 09 de diciembre del 2024, al predio con nomenclatura urbano 69A - 69 sur de la KR 87 I barrio la independencia UPL 15 EL EDEN localidad 7 de Bosa; el cual se pudo constatar que es una edificación de cuatro pisos. es una estructura aporticada en concreto con cubierta fibrosa, la fachada a nivel de primer piso esta conformada por un porton metalico, a nivel de segundo y tercer piso esta conformado por dos ventanas metálicas; a nivel de cuarto piso la fachada esta sin terminar.No se encontro informacion de la licencia de construcción. En google maps no se encontro informacion del predio por consiguiente no se pudo determinar su vetustez, corresponde tratamiento de mejoramiento integral con altura maxima de 3 pisos MI/3

CONCLUSION de acuerdo a lo encontrado en la visita, se observo una construcción de CUATRO pisos con una vetustez superior a cuatro años, por lo tanto se recomienda cerrar el proceso
