ALCALDÍA LOCAL DE BOSA  
INSPECCIÓN DE POLICÍA 7-D VERIFICACIÓN - CONTROL  
URBANÍSTICO

INFORME TÉCNICO  
No. EMV 051 - 2024

| DIRECCIÓN DEL INMUEBLE | CR 98B # 72 - 25 SUR CASA159 | CHIP | AAA0194HYMR |

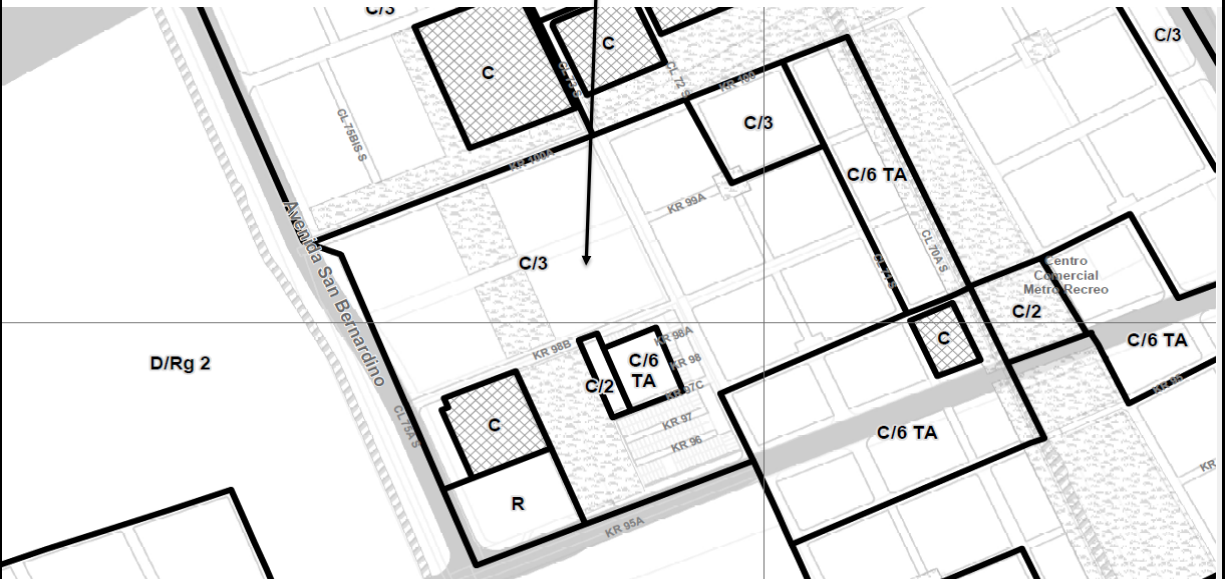
Se realiza visita el día 20 de diciembre del 2024, al predio con nomenclatura urbano 72 - 25 sur de la KR 98B barrio ciudadela el recreo agrupación ANDA LUCIA propiedad horizontal casa 159 UPL 14 EL porvenir localidad 7 de Bosa; el cual se pudo constatar que es una edificación de tres pisos. es una estructura en mampostería estructural reforzada, cubierta fibrosa, a nivel de primer piso se abrió acceso por la carrera 98B sur, a nivel de segundo y tercer piso esta conformado por una ventana metálica. En Google Maps no se encontró información del predio por consiguiente no se pudo determinar su vetustez, según decreto 555 de 2021, corresponde tratamiento de consolidación con altura máxima de 3 pisos C/3

CONCLUSIÓN. En la visita, se encontró la agrupación andalucía el cual corresponde a conjunto cerrado legalmente constituido mediante licencia de construcción, también se observó una construcción de tres pisos con una vetustez sin definir, ya que Google Maps no arroja información fotográfica del predio, de acuerdo al decreto 555 del 2021 mapa CU-5.4-14 edificabilidad UPL 14 PORVENIR corresponde a tratamiento de consolidación con altura máxima tres pisos; el cual corresponde a lo construido
