| Formato técnico de visita y/o verificación- control urbanístico | | | INFORME TÉCNICO<br>EMV 73 - 2025 | |
| OBJETO DE LA VISITA | VISITA TÉCNICA VERIFICACIÓN DE OBRAS INSPECCIÓN DE POLICÍA 7D. | | | |
| DIRECCIÓN DEL INMUEBLE | KR 92 # 61-15 SUR JARDIN SOCIAL<br>OJO DE PERDIZ | | CHIP | AAA0162JYDM |

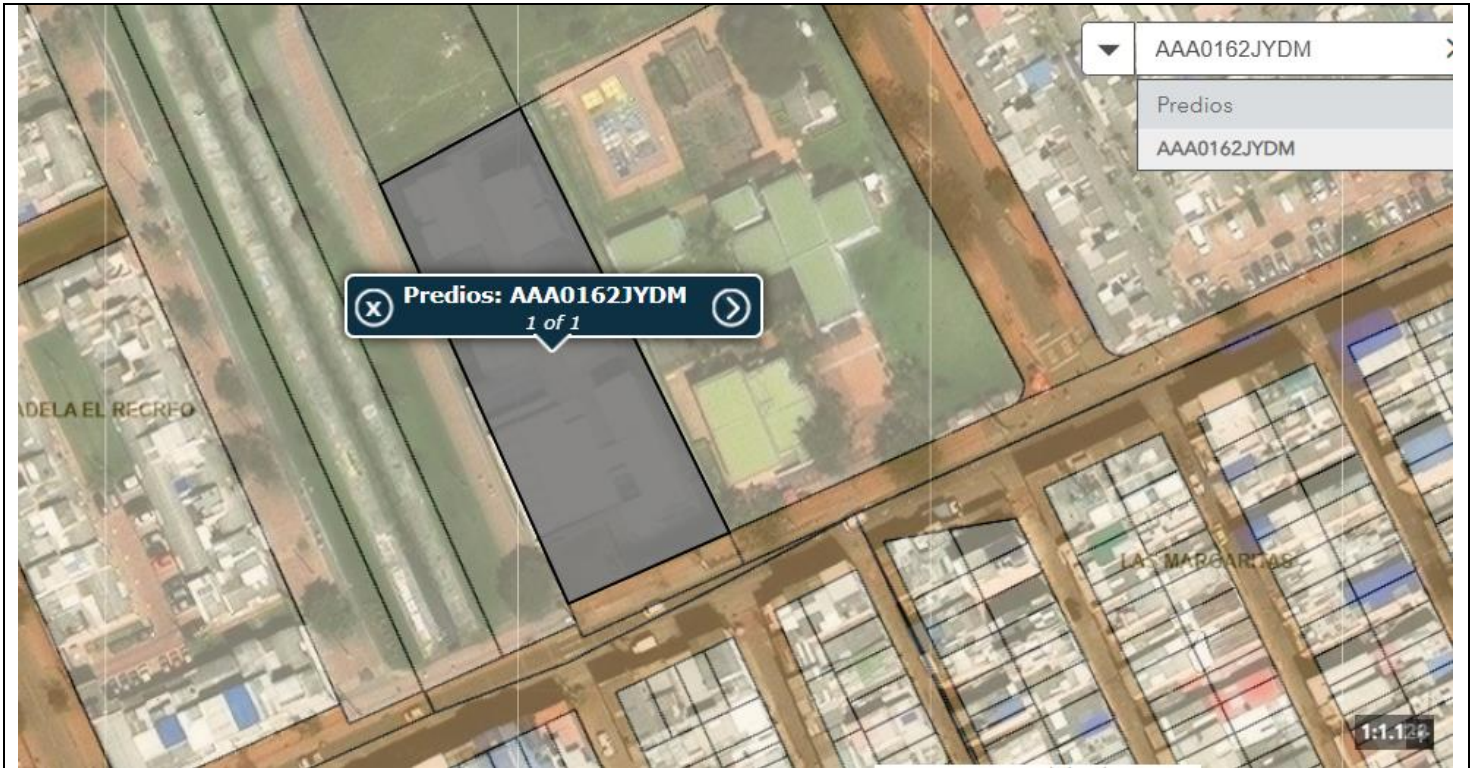
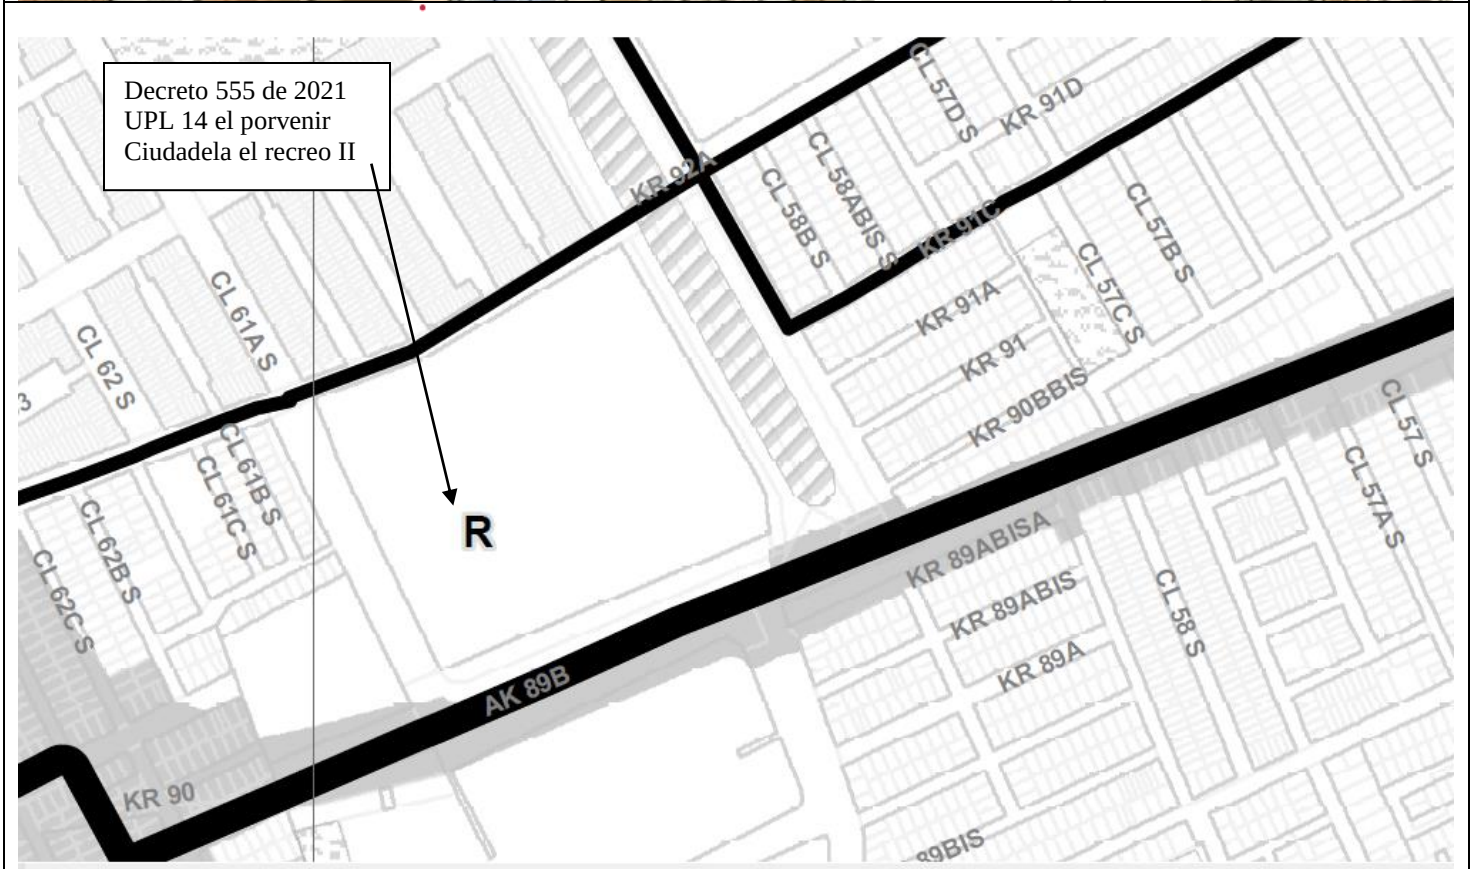
IMAGEN 1: FACHADA.

De acuerdo a lo observado a pesar de no permitir el acceso se observó la colocación de una cubierta reciente el cual no permitieron el acceso tampoco dieron información sobre licencia de construcción para definir si las obras finales fueron aprobadas por la entidad competente.
