ALCALDÍA LOCAL DE BOSA  
INSPECCIÓN DE POLICÍA 7-D VERIFICACIÓN - CONTROL  
URBANÍSTICO

INFORME TÉCNICO  
No. EMV 049 - 2024

| DIRECCIÓN DEL INMUEBLE | KR 98B # 72 - 25 SUR CASA 213 | CHIP | AAA0194JCKC |

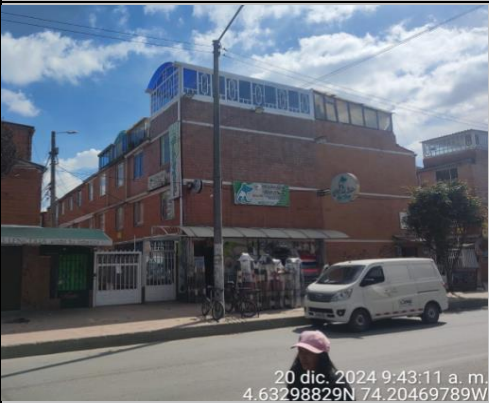
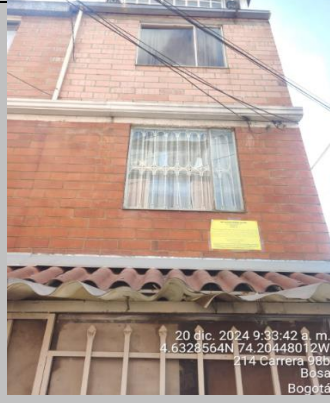
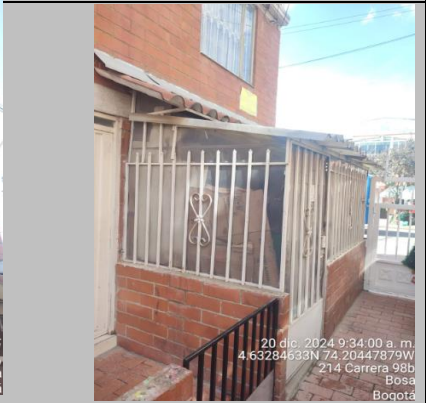
Se realiza visita el día 20 de diciembre del 2024, al predio con nomenclatura urbana 72 - 25 sur de la KR 98B barrio ciudadela el recreo agrupación ANDA LUCIA propiedad horizontal casa 213 UPL 14 EL porvenir localidad 7 de Bosa; el cual se pudo constatar que es una edificación de cuatro pisos en un área de terreno de 32,9 m<sup>2</sup>, es una estructura mampostería estructural reforzada, cubierta libiana, la fachada a nivel de primer piso esta construido en antejardín (2,0 \*3,0) en área aproximada de 6,00 m<sup>2</sup>. a nivel de primer piso se abrió acceso por la carrera 98B sur para comercio, a nivel de segundo y tercer piso esta conformado por una ventana metálica; a nivel de cuarto piso esta conformado por una estructura metálica libiana, en la ventana del segundo piso se encontro una valla informativa no reglamentaria informando el tramite de licencia ante la curaduría 2. En google maps no se encontro informacion del predio por consiguiente no se pudo determinar su vetustez, de acuerdo al decreto 555 del 2021 corresponde tratamiento de consolidación con altura máxima de 3 pisos C/3

**CONCLUSION** de acuerdo a lo encontrado en la visita, se observo una construcción de CUATRO pisos con una vetustez reciente menor de dos años, y una construcción en área comun de 6,00 m<sup>2</sup>. El área en contravención corresponde a 6,00 m<sup>2</sup> en espacio público, y 32,15 m<sup>2</sup> en área de cuarto piso
