## DATOS GENERALES

| OBJETO DE LA VISITA | VERIFICACIÓN | Nº ACTUACIÓN ADMINIST. | 2024574490100557E |
| DIRECCIÓN DEL INMUEBLE | CL 65J SUR # 78C - 84 | CHIP | AAA0046LMBS |

## ESTADO ACTUAL DE LA CONSTRUCCIÓN

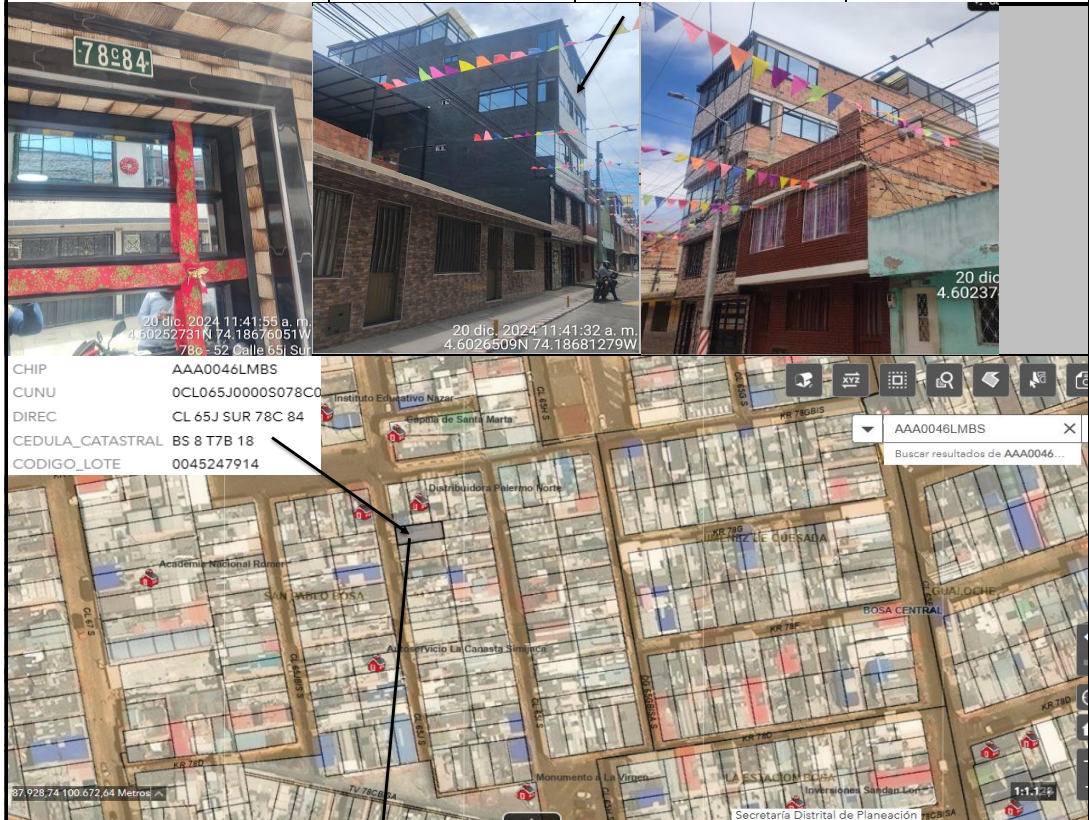
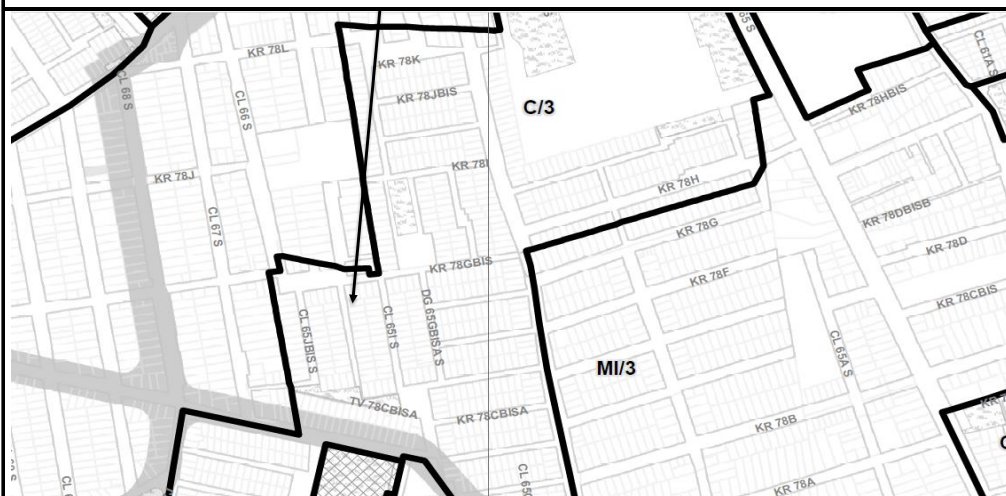
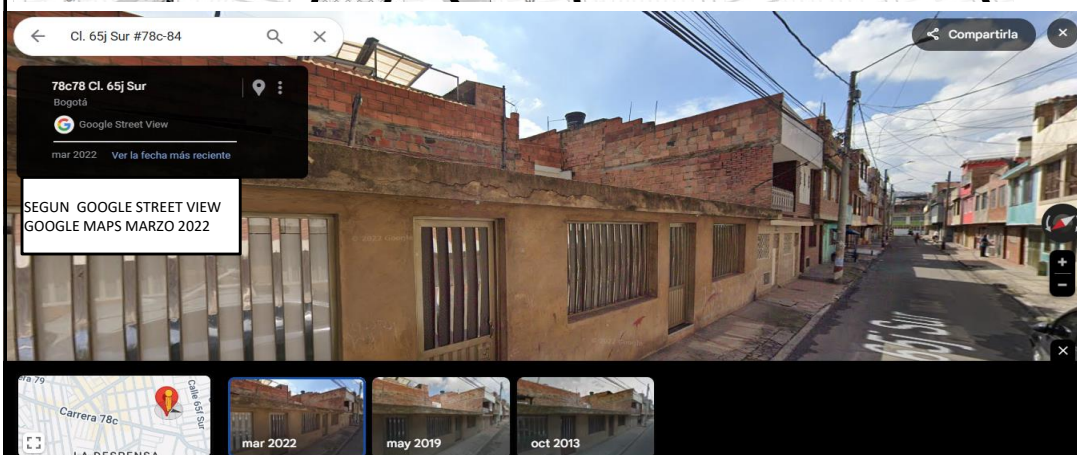
Se realiza visita el día 20 de diciembre del 2024, al predio con nomenclatura urabano 78C - 84 de la CL65J sur barrio San Pablo Bosa UPL 16 Bosa localidad 7 de Bosa; el cual se pudo constatar que es una edificación de seis pisos, es una estructura aporticada en concreto con cubierta libiana, la fachada a nivel de primer piso esta conformada por un porton metalico, a nivel de segundo, tercero, cuarto y quinto piso esta conformado por dos ventana metalica; a nivel de sexto piso es una construccion libiana con retroceso en su fachada, se encontro informacion de la licencia de construcción de fecha 2023 -01-10 "11-001-2-2022-3932", no se tuvo acceso a la misma. En google maps se encontro en marzo de 2022 una construcción de dos pisos, por consiguiente la vetustez es aproximadamente inferior a dos años, de acuerdo al decreto 555 de 2021 mapa CU - 5.4.16 corresponde tratamiento de consolidacion con altura maxima de 3 pisos C/3

**CONCLUSION** de acuerdo a lo encontrado en la visita, se observo una construcción de seis pisos con una vetuztes no superior a dos años, en un área de terreno de 90 M2 (15\*6) y un area de construcción de primer piso 90,00M2, area de seundo, tercero, cuarto y quinto piso de 93,6m2 por piso y sexto piso de 48M2 para un total de construcción de 512.4 m2

| TIPO DE INFRACCIÓN | | construyo un edificio de 6 pisos cuando lo permitido son tres pisos | | | |
