| Formato técnico de visita y/o verificación- control urbanístico | | | INFORME TÉCNICO<br>EMV 68 - 2025 | |
| OBJETO DE LA VISITA | VISITA TÉCNICA VERIFICACIÓN DE OBRAS INSPECCIÓN DE POLICÍA 7D. | | | |
| DIRECCIÓN DEL INMUEBLE | KR 80K # 60 – 55 SUR | | CHIP | AAA0045XTYN |

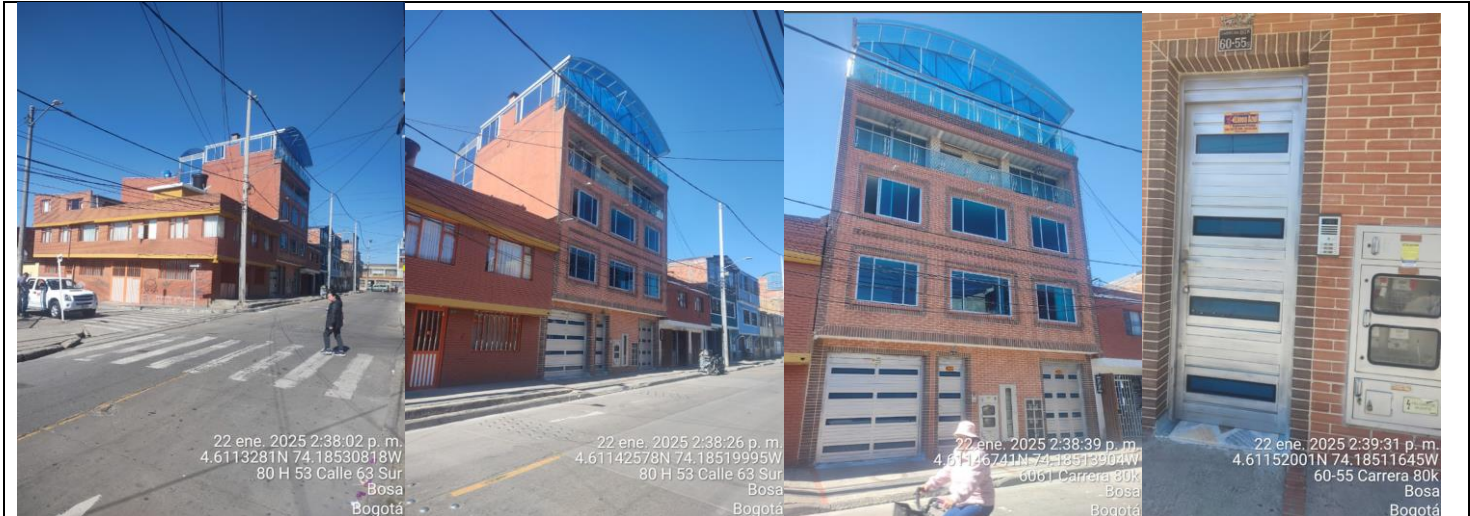
IMAGEN 1: FACHADA.

Se realizo visita el 22 de enero el cual no se obtuvo acceso al predio se verifico el tipo de construcción el cual consiste en un edificio de cinco (5) pisos en estructura convencional; conserva las mismas características encontradas en la ultima visita de fecha 22 de octubre de 2020. El predio esta construido en un lote de terreno con frente 9,50 metros y de fondo 18 metros para un área de terreno de 171,00 m2. En el cual se construyó un edificio de cinco (5) pisos totalmente terminado el cual el último piso se realizó en estructura metálica y cubierta en forma de domo transparente. Las áreas construidas de acuerdo al informe técnico 477 del 2022 de fecha 20 octubre de 2022 folio 27 son primer piso 150,00 m2, segundo piso 155.70m2, 155,70 m2, cuarto piso 155,70 m2 el cual fue aprobado 23.13 m2 en licencia LC-11001-4-19-2096 del 26 de junio de 2019 y quinto piso 150,00 m2

De acuerdo a lo descrito anteriormente se pudo determinar que persiste el comportamiento contrario a la integridad urbanística, ya que no se ha realizado la demolición de parte del cuarto piso (132.57m2) y la totalidad del quinto piso,150,0 m2, desconociendo lo preceptuado en la licencia de construcción No LC18-1-0221 del 22 de agosto de 2018 y LC 11001-4-19-2096 del 26 de junio de 2019 como lo ordena la inspección 7D de Policía de la localidad de Bosa en audiencia Pública de fecha 28 de noviembre de 2022 folios 35 -37 y ratificado en segunda estancia mediante resolución 1521 de 2023 por el Director (E) de Trámites Administrativos Urbanísticos de la Secretaria Distrital de Planeación de fecha 05 de julio de 2023 folios 58-71.
