| Formato técnico de visita y/o verificación- control urbanístico | | | INFORME TÉCNICO<br>EMV 72 - 2025 | | |
| OBJETO DE LA VISITA | | VISITA TÉCNICA VERIFICACIÓN DE OBRAS INSPECCIÓN DE POLICÍA 7D. | | | |
| DIRECCIÓN DEL INMUEBLE | | CL 49 SUR # 98B – 75 BLOQUE 01<br>CASA 22 | | CHIP | AAA0191XTSY |

FORMATO TÉCNICO DE VISITA Y/O VERIFICACIÓN-  
CONTROL URBANÍSTICO  
ALCALDÍA LOCAL DE BOSA

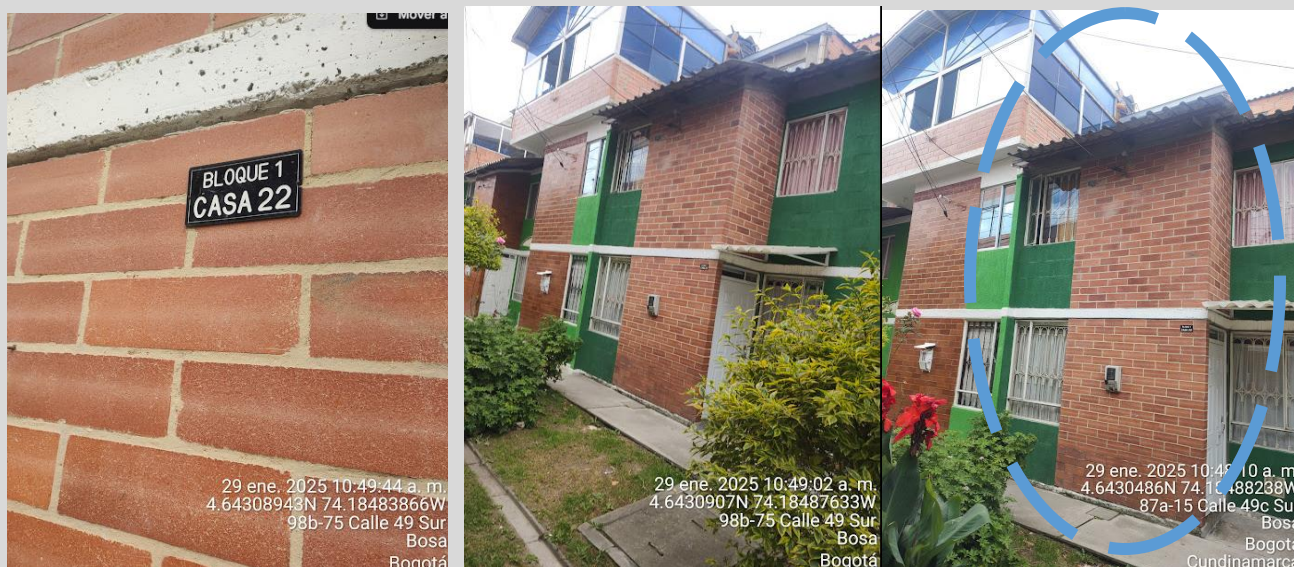
## IMAGEN FACHADA

Se realizo visita el 29 de enero el cual no se obtuvo acceso al predio se verifico el tipo de construcción el cual consiste en una casa de tres (2) pisos en mampostería estructural; en el momento de la visita no se observa ningún tipo de obra y tampoco se pudo determinar la vetustez de la construcción
