ALCALDÍA LOCAL DE BOSA  
INSPECCIÓN DE POLICÍA 7-D VERIFICACIÓN - CONTROL  
URBANÍSTICO

INFORME TÉCNICO  
No. EMV 056 - 2024

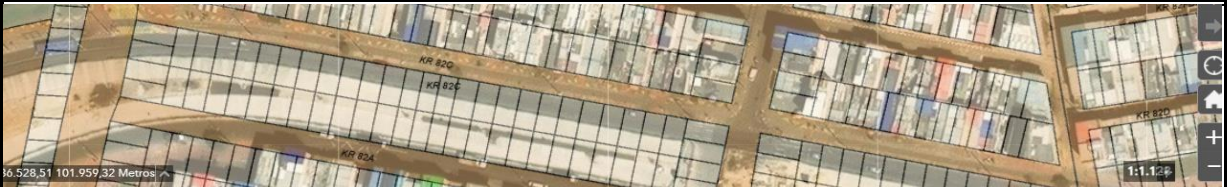
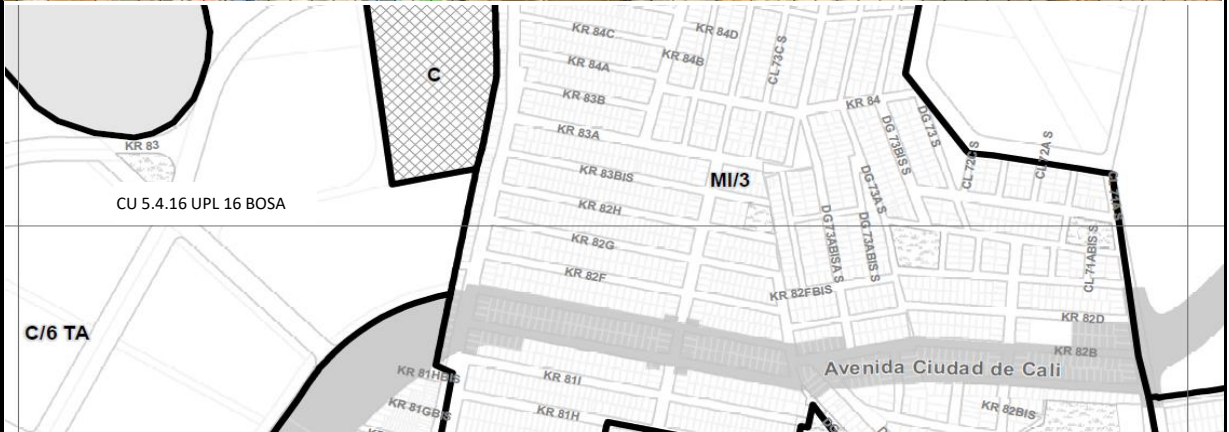
Se realiza visita el día 20 de diciembre del 2024, al predio con nomenclatura urbano 73F - 42 sur de la KR 82G barrio Gran Colombiano UPL 16 Bosa localidad 7 de Bosa; el cual se pudo constatar que es una edificación de cuatro pisos. es una estructura aporticada en concreto con cubierta liviana, la fachada a nivel de primer piso esta conformada por un porton metalico, a nivel de segundo consta de dos ventanas metalicas, tercer piso esta conformado por una ventana metalica; a nivel de cuarto piso la fachada esta sin terminar, No se encontro informacion de la licencia de construcción. En google maps se encontro informacion el cual ya estaba los cuatro pisos en febrero de 2019, lo cual se pudo determinar su vetustez es mayor a cuatro años, de acuerdo a decreto 555 del 2021 mapa CU,5,4,16 edificabilidad UPL 16 Bosa, corresponde tratamiento de mejoramiento integral con altura maxima de 3 pisos MI/3

CONCLUSION de acuerdo a lo encontrado en la visita, se observo una construcción de CUATRO pisos con una vetustez superior a cuatro años, "2019 según informacion suministrada por google maps"
