| Formato técnico de visita y/o verificación- control urbanístico | | | INFORME TÉCNICO<br>EMV 75 - 2025 | |
| OBJETO DE LA VISITA | VISITA TÉCNICA PERTURBAR LA POSICIÓN O MERA TENENCIA DE UN INMUEBLE POR CAUSA DE DAÑOS MATERIALES. O HECHOS QUE ALTEREN. O POR NO REPARAR LAS AVERIAS O DAÑOS EN EL PROPIO INMUEBLE QUE PONGA EN PELIGRO, PERJUDIQUEN O MOLESTEN A VECINOS. | | | |
| DIRECCIÓN DEL INMUEBLE | CL 55 SUR # 88I – 34 | | CHIP | AAA0151UALF |

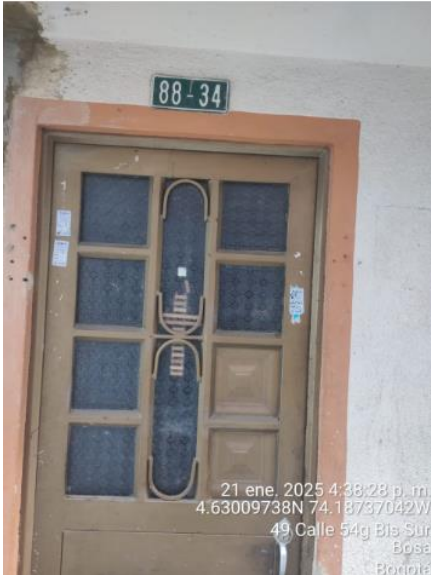
| Predio posible infractor | predio afectado | humedad se presenta en el patio a nivel de segundo piso |

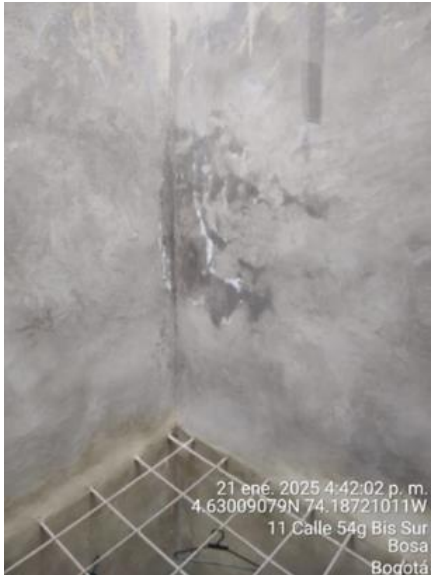
| Se presenta humedad en el patio de la vivienda ubicada en la calle 55 Bis sur # 88I – 23 a nivel de segundo piso | | | | |
| De acuerdo a querella presentada por perturbación por la señora ROSA MIRIAM MANCILLA GOMEZ identificada con C.C. 31.904.260, el día 11 julio de 2024, ubicada en la CL 55 BIS No 88I – 23 Bosa, al señor HENRY ANTONIO LOPEZ CACERES con residencia ubicada en la CI 55 No 88I – 34 sur, presenta humedad en la zona de patio a nivel de segundo piso afectando la pared de la señora Miriam. Se habla telefónica con el señor Antonio López (3219974368) quien dice ser el propietario el día 13 de enero, el cual dice que él no se encuentra en la vivienda y que permite el acceso hasta el día 21 de enero a las 4:00 pm, se le informa a la señora Rosa Miriam que por favor este pendiente. Se procede a realizar la visita el día señalado, el señor Antonio López no se presentó y tampoco autorizo el acceso al predio para verificar la causa de la humedad presentada a nivel de segundo piso en predio de la señora Rosa Miriam Mancilla. No se pudo definir la causa de dicha humedad. | | | | |
