| Formato técnico de visita y/o verificación- control urbanístico | | | INFORME TÉCNICO<br>EMV 76 - 2025 | |
| OBJETO DE LA VISITA | | VISITA TÉCNICA VERIFICACIÓN DE OBRAS INSPECCIÓN DE POLICÍA 7D. | | |
| DIRECCIÓN DEL INMUEBLE | | KR 68 # 57C -12 sur | | CHIP AAA0050PUUZ |

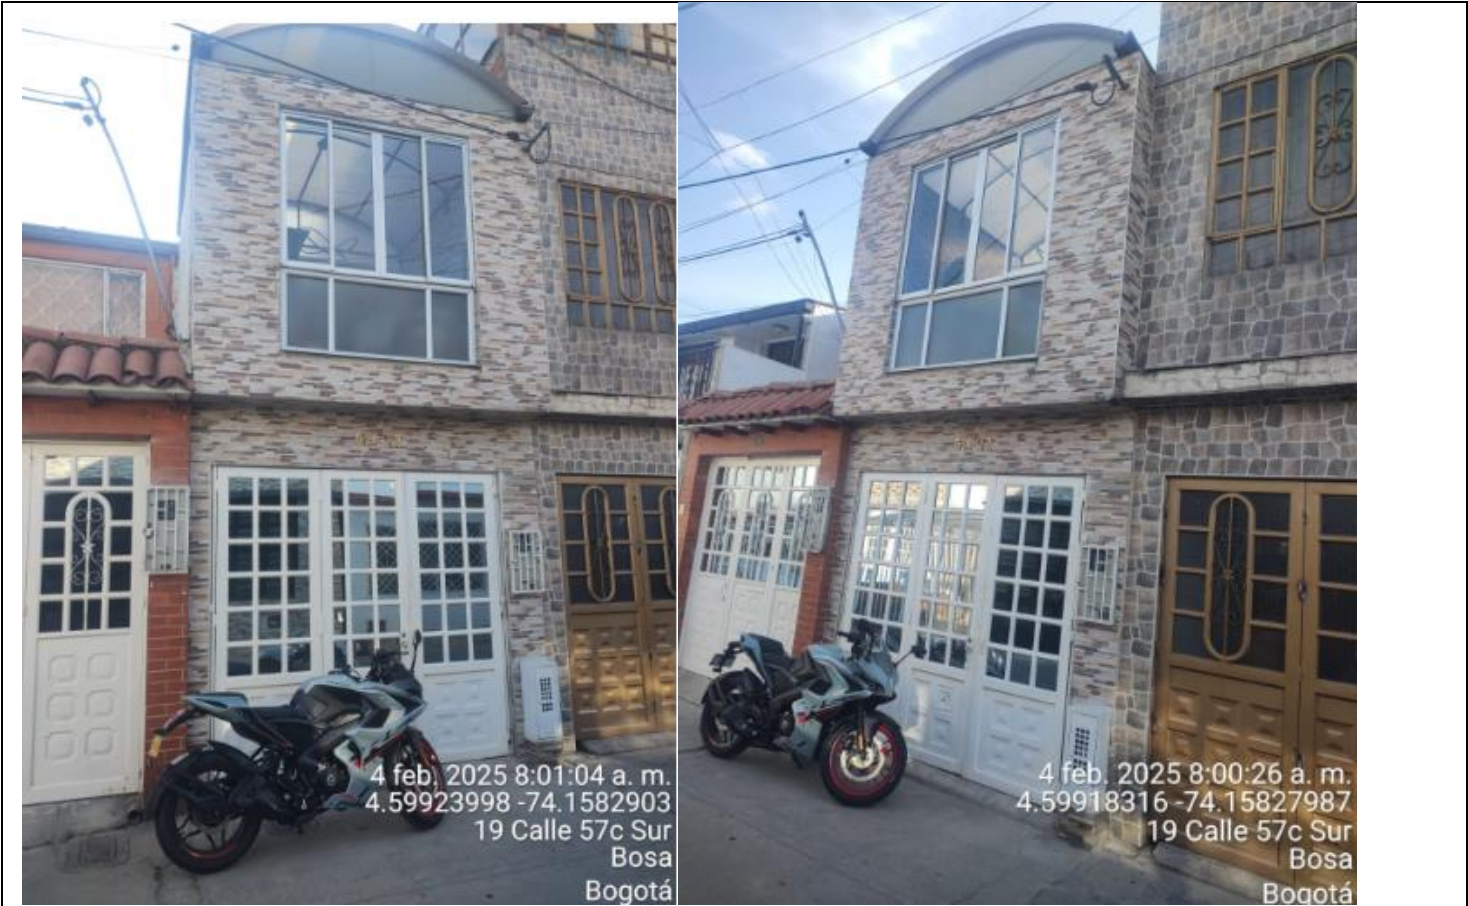
IMAGEN 1: FACHADA.

| De acuerdo a la visita dicha construcción se mantiene los dos pisos desde el 2019. No se pudo determinar las obras internas | | | | | |
