ALCALDÍA LOCAL DE BOSA  
INSPECCIÓN DE POLICÍA 7-D VERIFICACIÓN - CONTROL  
URBANÍSTICO

INFORME TÉCNICO  
No. EMV 046 - 2024

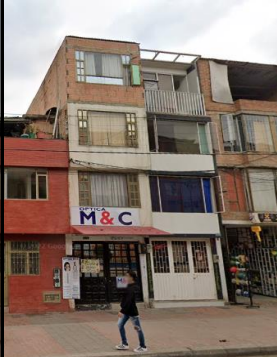
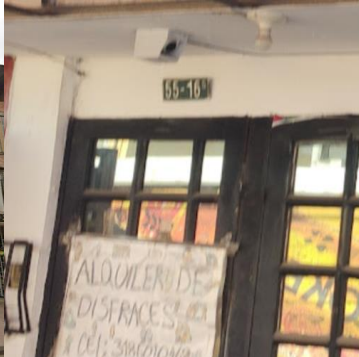
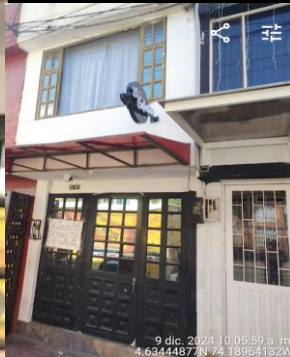
Se realiza visita el día 09 de diciembre del 2024, al predio con nomenclatura urbano 55 - 16 sur de la KR 93C barrio EL CORZO UPL 14 EL PORVENIR localidad 7 de Bosa; el cual se pudo constatar que es una edificación de cuatro pisos. es una estructura aporticada en concreto con cubierta liviana, la fachada a nivel de primer piso esta conformada por un porton metalico, a nivel de segundo, tercero y cuarto piso esta conformado por una ventana metalica . No se encontro informacion de la licencia de construcción. Según google maps para marzo del 2019 ya se encontraba la construcción de cuatro pisos, su vetuzetes es superior a 4 años, corresponde tratamiento de consolidación con altura maxima de 6 pisos tipología aislada C/6TA

**CONCLUSION** de acuerdo a lo encontrado en la visita, se observo una construcción de CUATRO pisos con una vetuztes superior a cuatro años, portal se recomienda cerrar el proceso
