Número de Factura: FVE-282  
Fecha de Emisión: 08/09/2025  
Fecha de Vencimiento: 08/10/2025  
Tipo de Operación: 10 - Estándar

Razón Social: INGENIERIA HOSPITALARIA INDUSTRIAL MECANICA Y VIAL INGHIMEV LTDA  
Nombre Comercial: INGENIERIA HOSPITALARIA INDUSTRIAL MECANICA Y VIAL INGHIMEV LTDA  
Nit del Emisor: 804007305  
Tipo de Contribuyente: Persona Jurídica  
Régimen Fiscal: R-99-PN  
Responsabilidad tributaria: 01 - IVA  
Actividad Económica: 7112

Nombre o Razón Social: EMPRESA SOCIAL DEL ESTADO HOSPITAL UNIVERSITARIO DE SANTANDER ESE  
Tipo de Documento: NIT  
Número Documento: 900006037  
Tipo de Contribuyente: Persona Jurídica  
Régimen fiscal: R-99-PN  
Responsabilidad tributaria: ZZ - No aplica

| Nro. | Código | Descripción | U/M | Cantidad | Precio unitario | Descuento detalle | Recargo detalle | IMPUESTOS | | | | Precio unitario de venta |
|---|---|---|---|---|---|---|---|---|---|---|---|---|
| 1 | CONTRATO PRESTACION NO 174 de 2025 | EJECUCION DEL CONTRATO NO 174 DE 2025 POR ESTACION DE SERVICIOS DE MANTENIMIENTO PREVENTIVO CORRECTIVO Y DE PINTURA DE LOS MUEBLES DE USO HOSPITALARIO EXISTENTES EN LOS SERVICIOS DE LA ESE HUS EN EL PERIODO DEL 01 AL 31 DE AGOSTO DE 2025

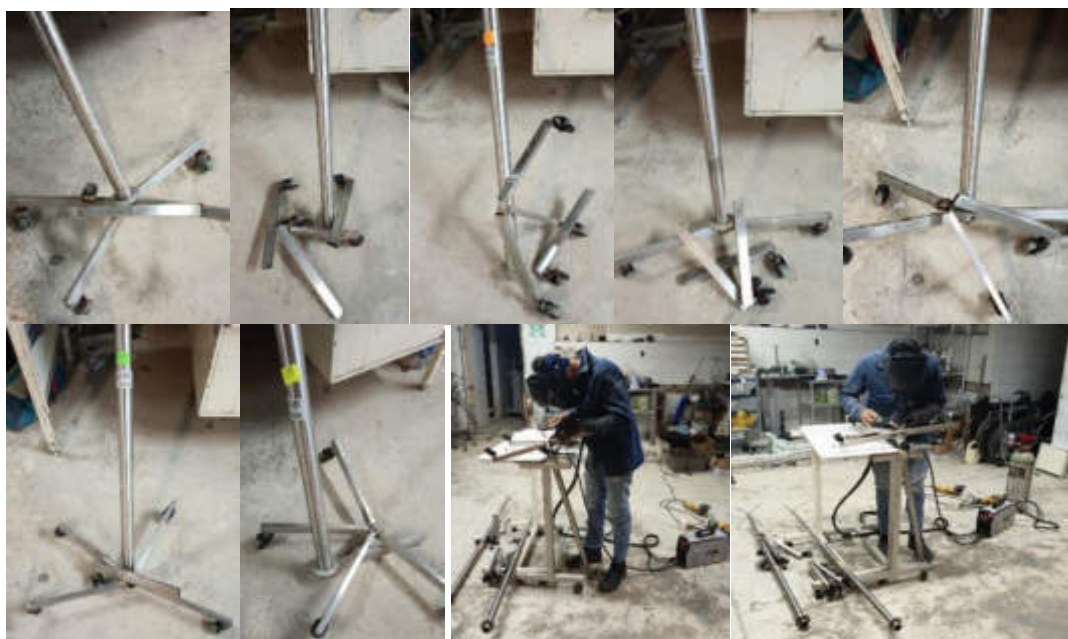
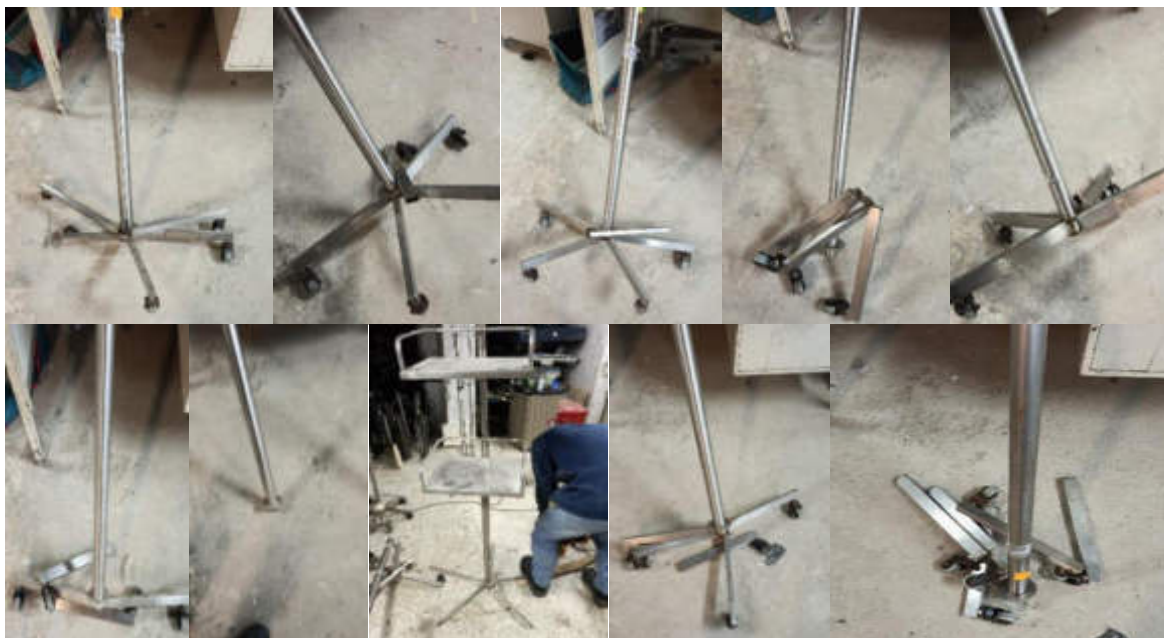
Se realizo reparación con puntos de soldadura a un total de 19 artículos mobiliario que tienen modo falla como tiempo de servicio.

Se adjunta a continuación evidencia fotográfica del estado del daño de los artículos que se repararon.

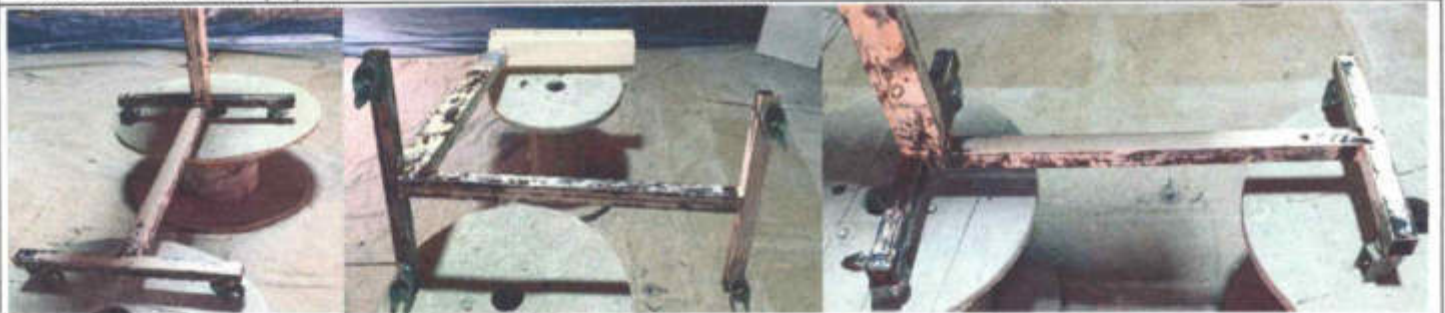
Mesa presenta oxidación en estructura general, presentan desprendimiento de la pintura en la base, ruedas con daño.

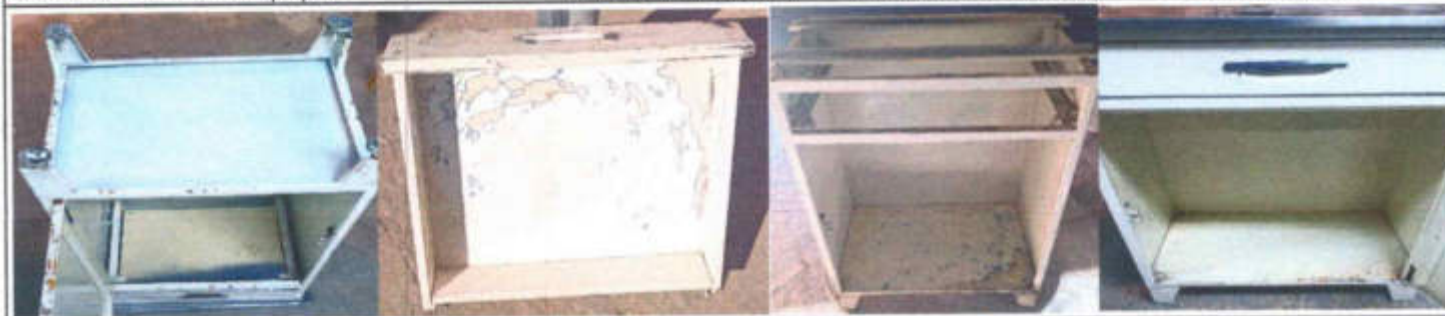
Mesa presenta oxidación en estructura general, presentan desprendimiento de la pintura en la puerta frontal y cajon, base con daño.

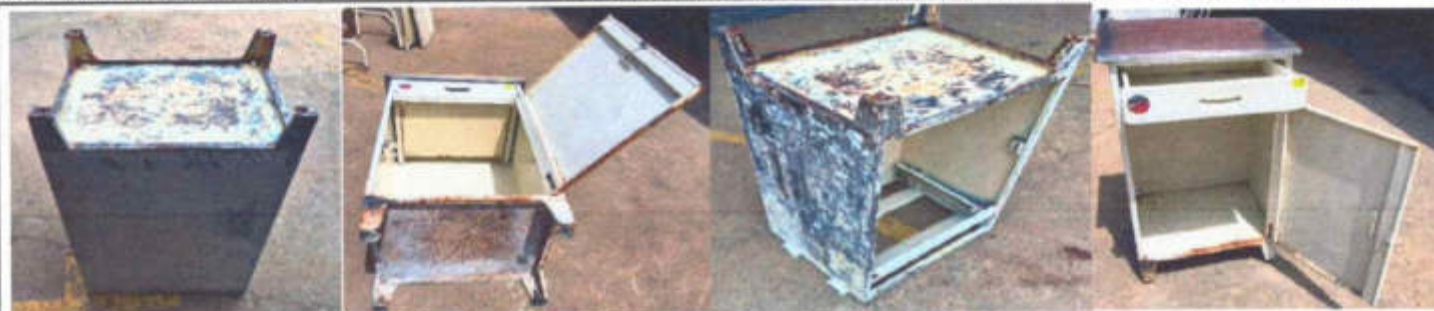
Mesa presenta oxidación en estructura general, presentan desprendimiento de la pintura en la puerta frontal y cajon, base con daño.

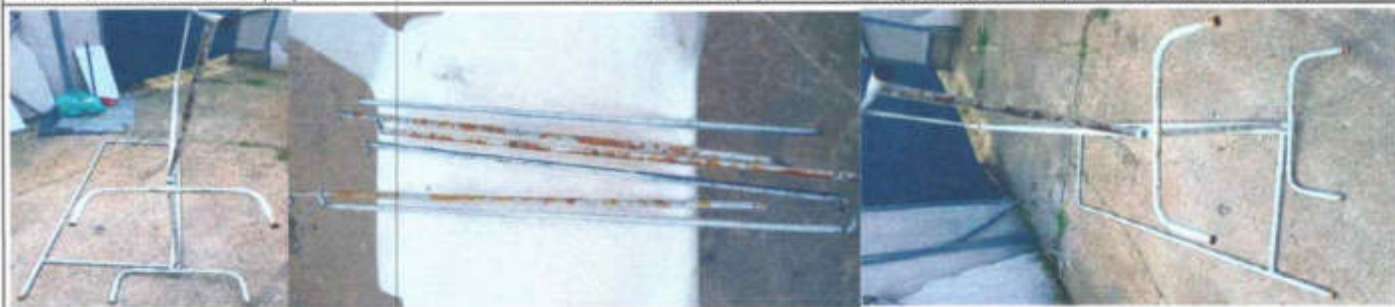
Biombo presenta oxidación en estructura general, daño en las base, no cuenta con tapones plastico y tiene desprendimiento de la pintura,

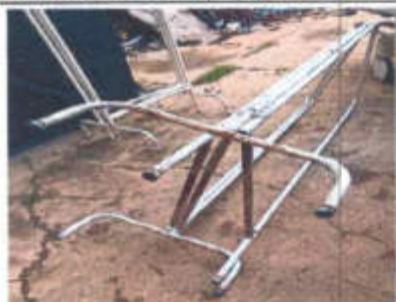
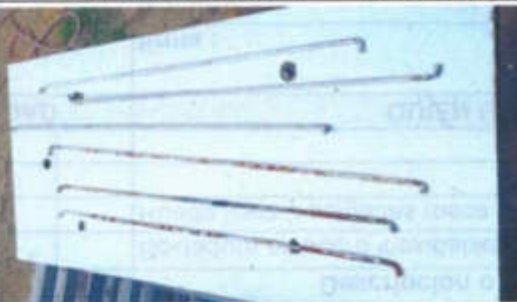
Biombo presenta oxidación en estructura general, daño en las base, no cuenta con tapones plastico y tiene desprendimiento de la pintura,

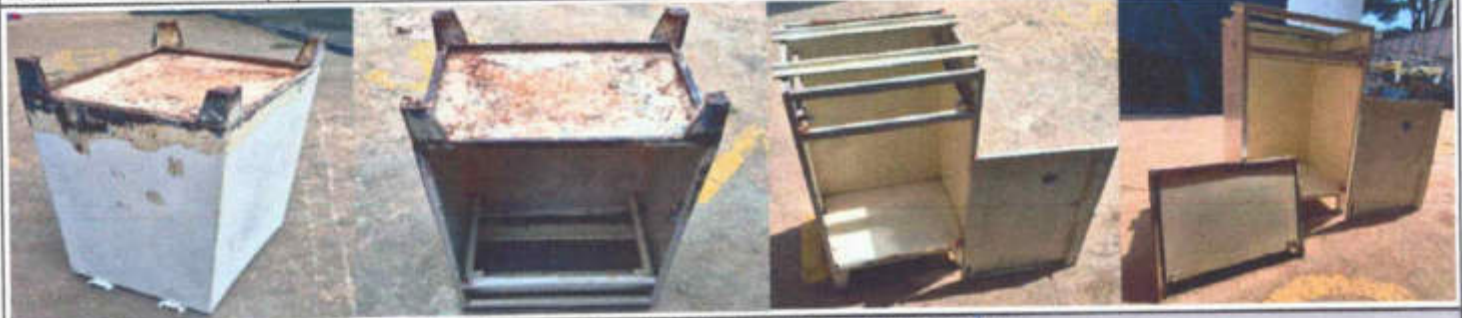
Mesa presenta oxidación en estructura general, presentan desprendimiento de la pintura en la puerta frontal y cajon, base con daño.

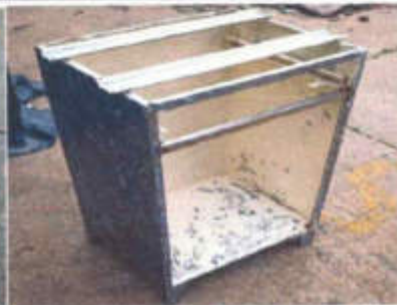
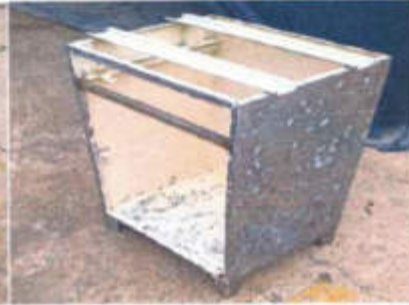
Mesa presenta oxidación en estructura general, presentan desprendimiento de la pintura en la puerta frontal y cajon, base con daño.

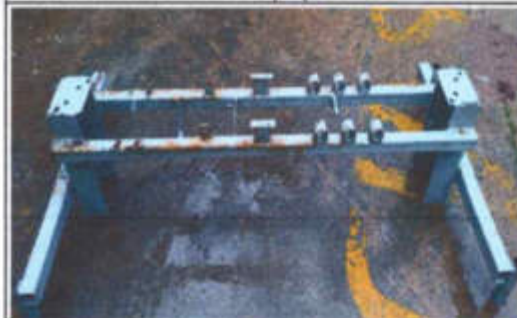
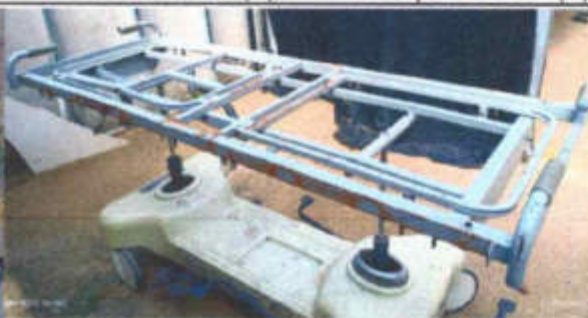
Cama presenta oxidación en estructura general, estructura del espaldar con oxidacion, estructura inferior del piecero con oxidacion, soporte mecánico de las barandas presentan desprendimiento de la pintura, carcasa plastica de la base en mal estado.

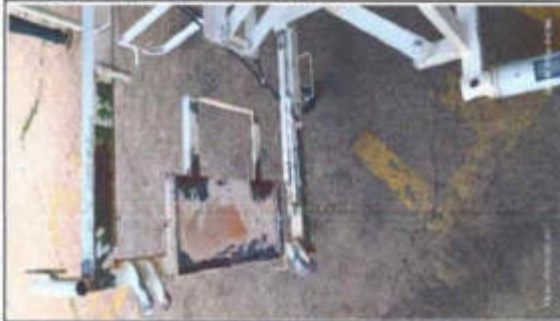
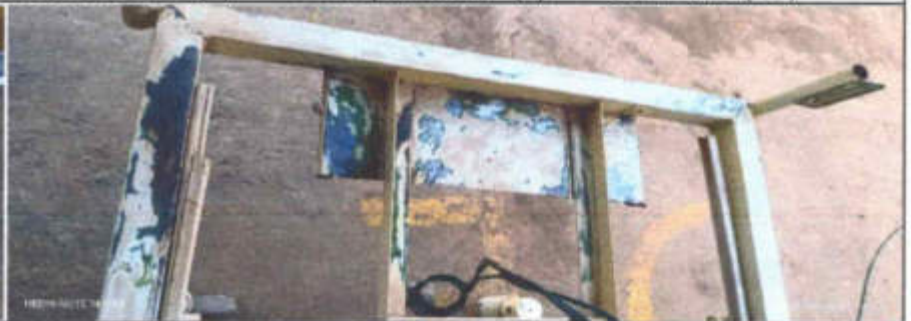
Cama presenta oxidación en estructura general, rejilla del espaldar, rejilla inferior del piecero, soporte del piecero, los soporte mecánico de las barandas presentan desprendimiento de la pintura, módulo de control con oxidación, oxidacion en mecanismos de freno central,

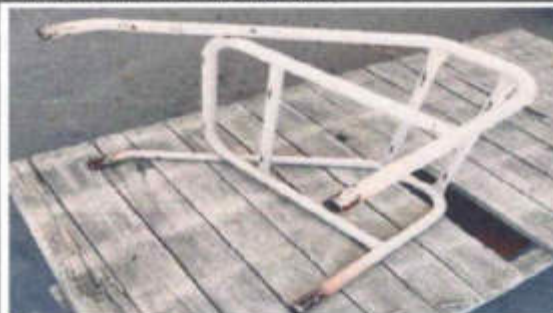
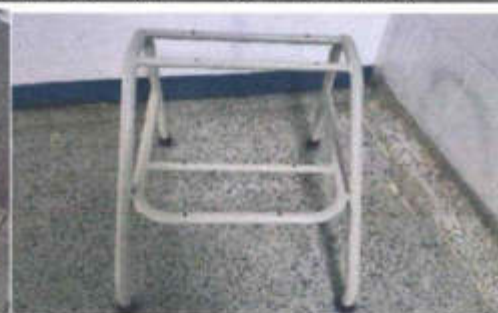
Escalerilla presenta oxidación en estructura general, daño en las bases de madera, no cuenta con tapones plastico y tiene desprendimiento de la pintura,

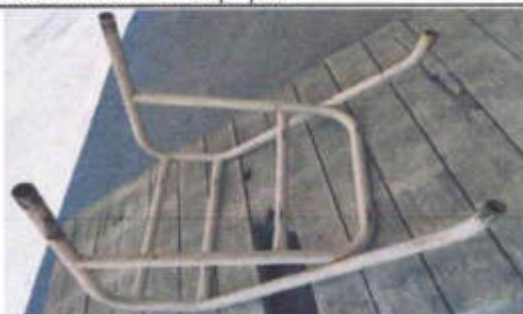
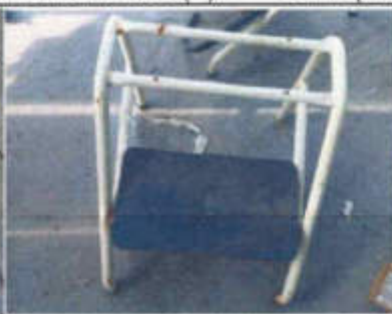
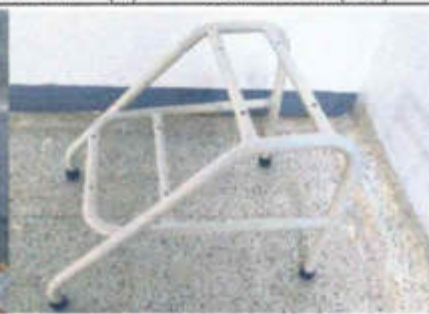
Escalerilla presenta oxidación en estructura general, daño en las bases de madera, no cuenta con tapones plastico y tiene desprendimiento de la pintura,

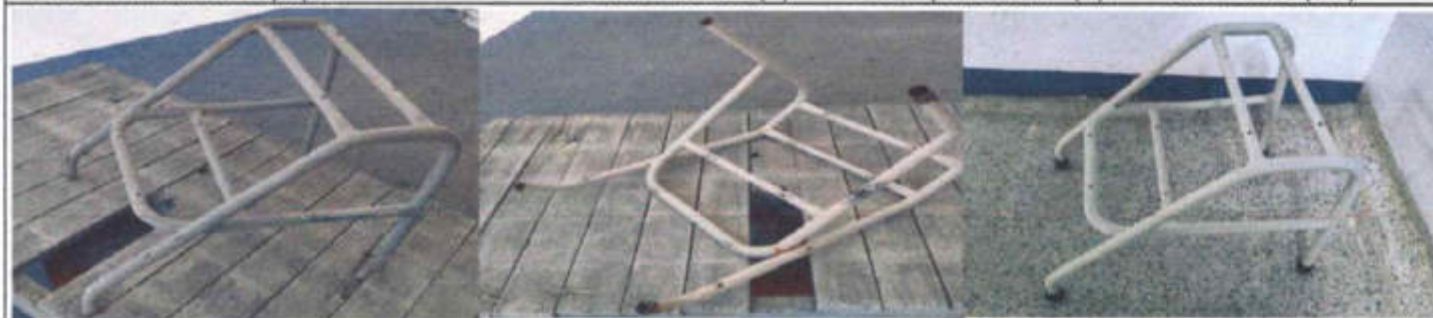
Escalerilla presenta oxidación en estructura general, daño en las bases de madera, no cuenta con tapones plastico y tiene desprendimiento de la pintura,

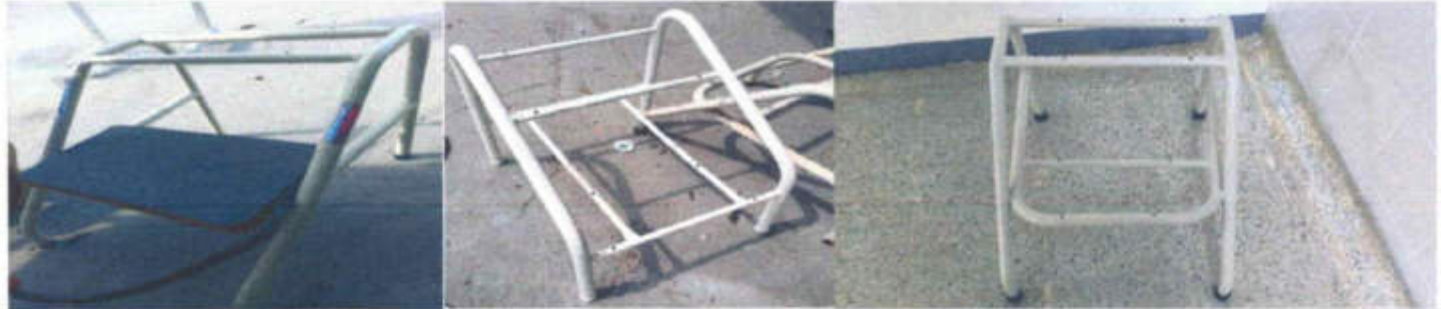
Escalerilla presenta oxidación en estructura general, daño en las bases de madera, no cuenta con tapones plastico y tiene desprendimiento de la pintura;

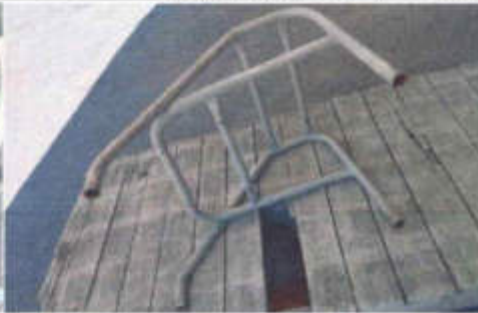
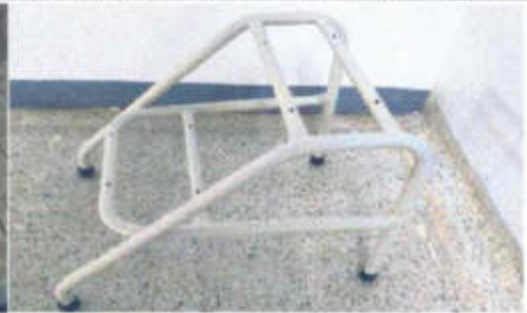
Escalerilla presenta oxidación en estructura general, daño en las bases de madera, no cuenta con tapones plastico y tiene desprendimiento de la pintura,

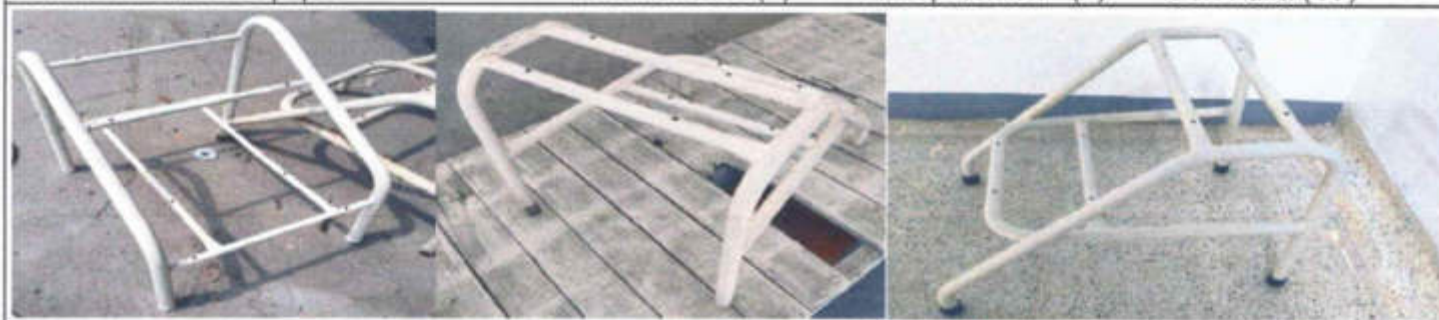
Escalerilla presenta oxidación en estructura general, daño en las bases de madera, no cuenta con tapones plastico y tiene desprendimiento de la pintura,

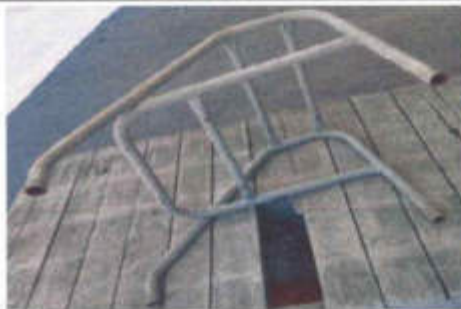
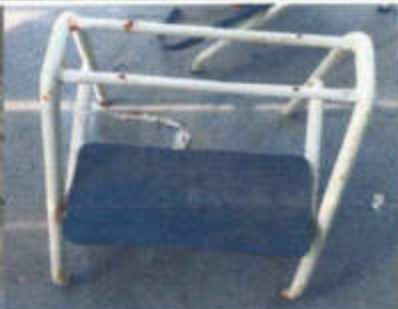
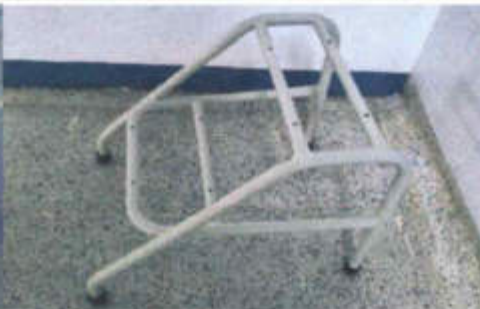
Escalerilla presenta oxidación en estructura general, daño en las bases de madera, no cuenta con tapones plastico y tiene desprendimiento de la pintura,

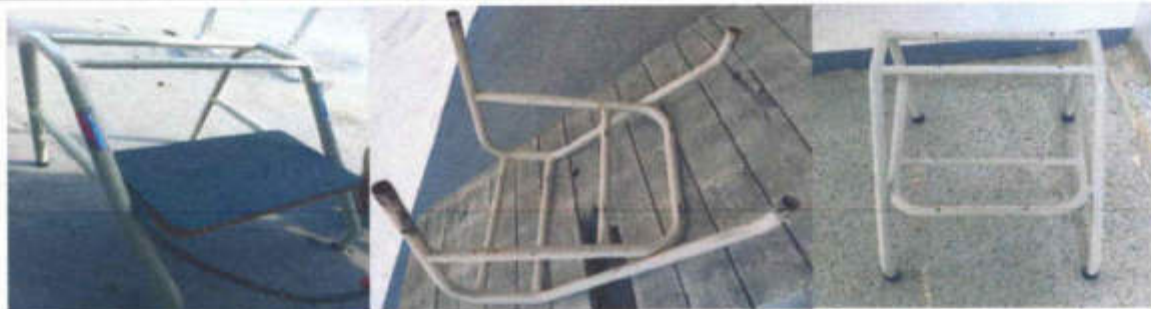
Escalerilla presenta oxidación en estructura general, daño en las bases de madera, no cuenta con tapones plastico y tiene desprendimiento de la pintura,

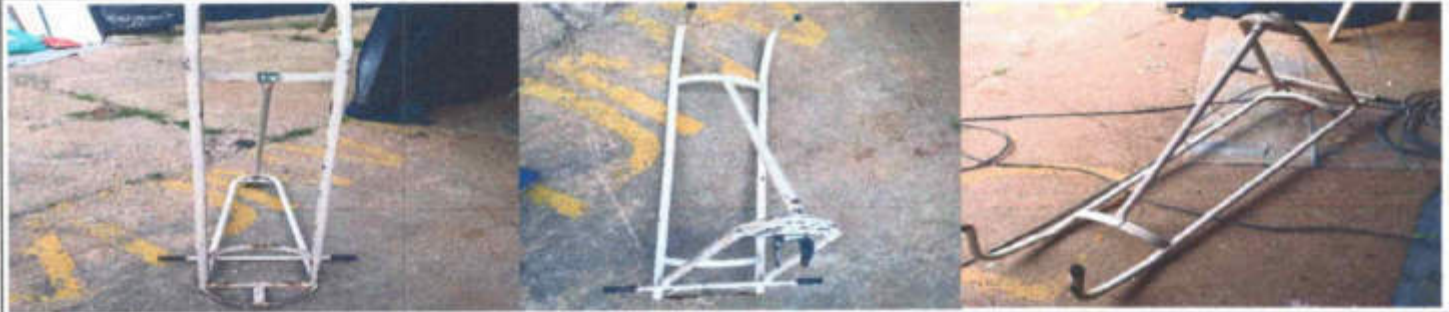
Carro presenta oxidación en estructura general, soporte inferior con desgaste, desprendimiento de la pintura, ruedas dañadas pines oxidados.

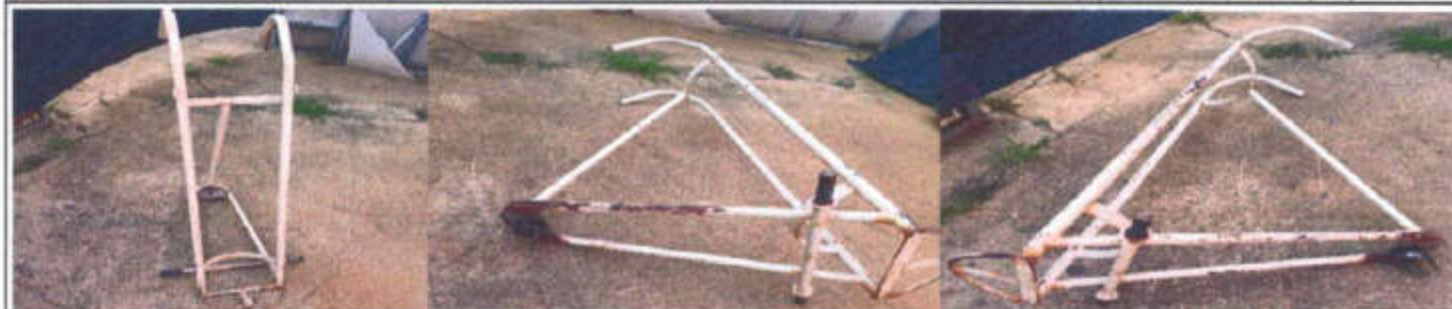
Carro presenta oxidación en estructura general, soporte inferior con desgaste, desprendimiento de la pintura, ruedas dañadas pines oxidados.

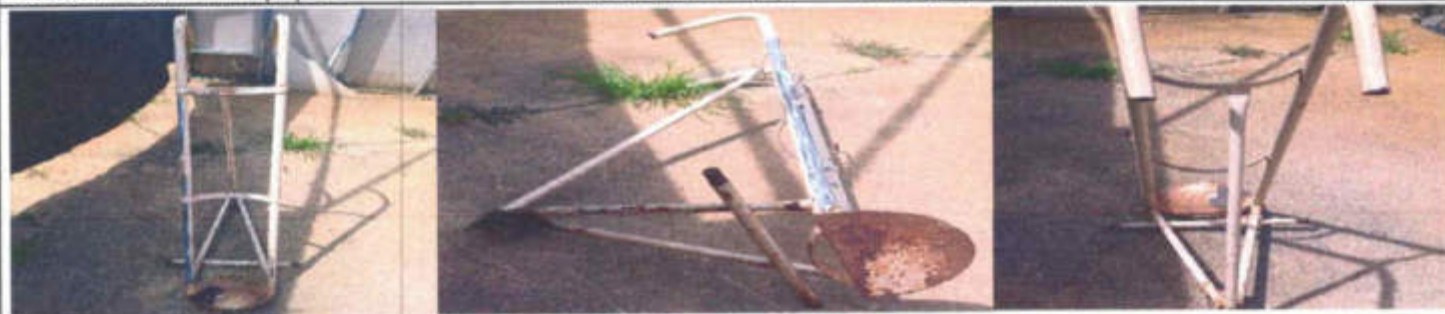
Carro presenta oxidación en estructura general, soporte inferior con desgaste, desprendimiento de la pintura, ruedas dañadas pines oxidados.

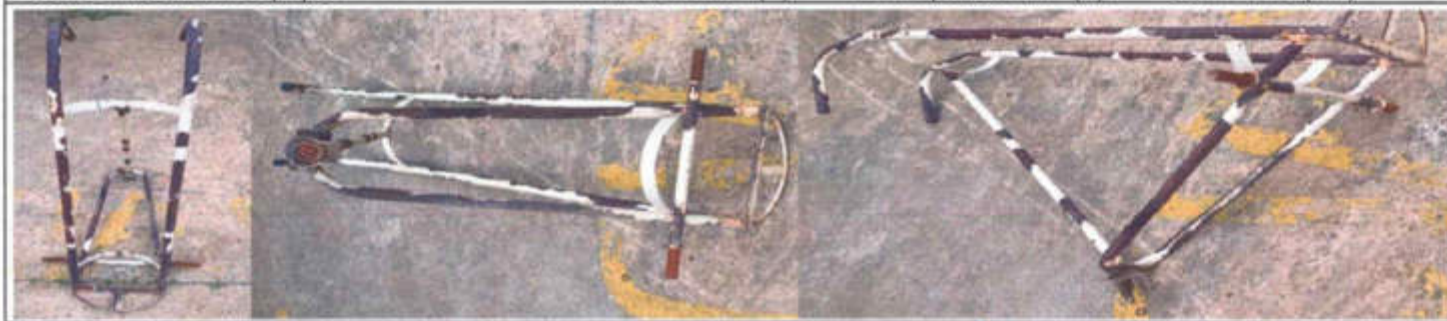
Carro presenta oxidación en estructura general, soporte inferior con desgaste, desprendimiento de la pintura, ruedas dañadas pines oxidados.

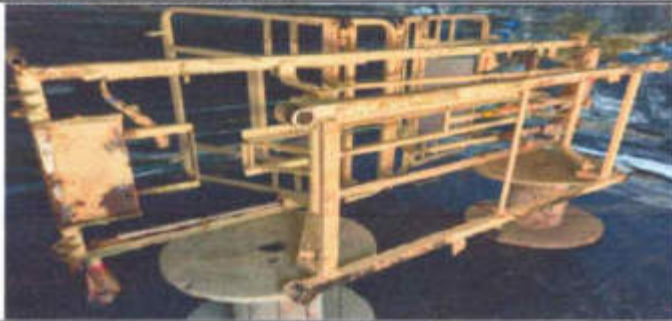
Cama presenta oxidación en estructura general, rejilla del espaldar, rejilla inferior del piecero, soporte del piecero, los soporte mecánico de las barandas presentan desprendimiento de la pintura, módulo de control con oxidación, oxidacion en mecanismos de freno central,

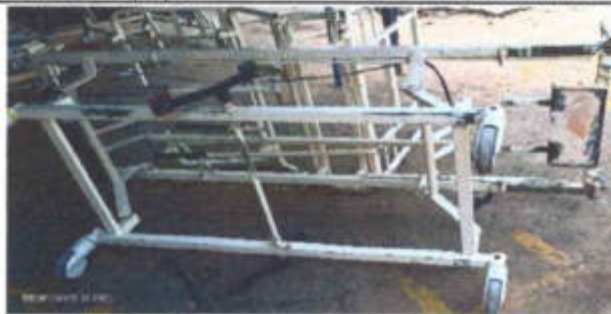
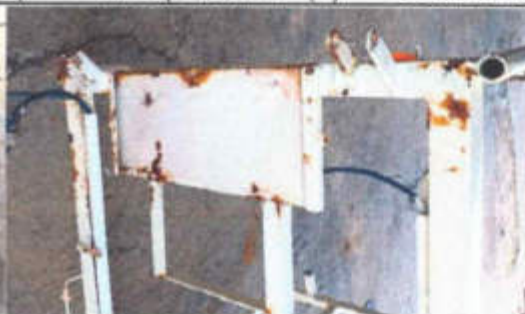
Cama presenta oxidación en estructura general, rejilla del espaldar, rejilla inferior del piecero, soporte del piecero, los soporte mecánico de las barandas presentan desprendimiento de la pintura, módulo de control con oxidación, oxidacion en mecanismos de freno central,

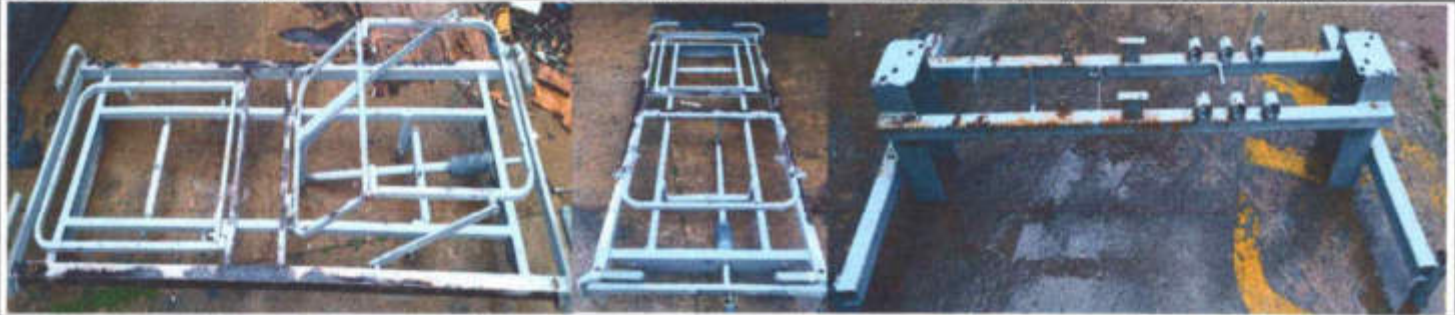
Cama presenta oxidación en estructura general, estructura del espaldar con oxidacion, estructura inferior del piecero con oxidacion, soporte mecánico de las barandas presentan desprendimiento de la pintura, carcasa plastica de la base en mal estado.
