**INFORME DE SEGUIMIENTO  
DEL INTERVENTOR EN LA FASE DE CONSTRUCCIÓN**

**PERIODO DE 23 DE JULIO AL 13 DE AGOSTO DE 2025**

**OBJETO** : Contratar a nombre de la nación - Consejo Superior de la Judicatura - Dirección Ejecutiva de Administración Judicial Seccional Neiva, el mantenimiento y adecuación de la infraestructura física de la sede judicial edificio "Rodrigo Lara Bonilla" palacio de justicia de Neiva

**LOCALIZACIÓN** : Palacio de justicia de Neiva "Rodrigo Lara Bonilla"

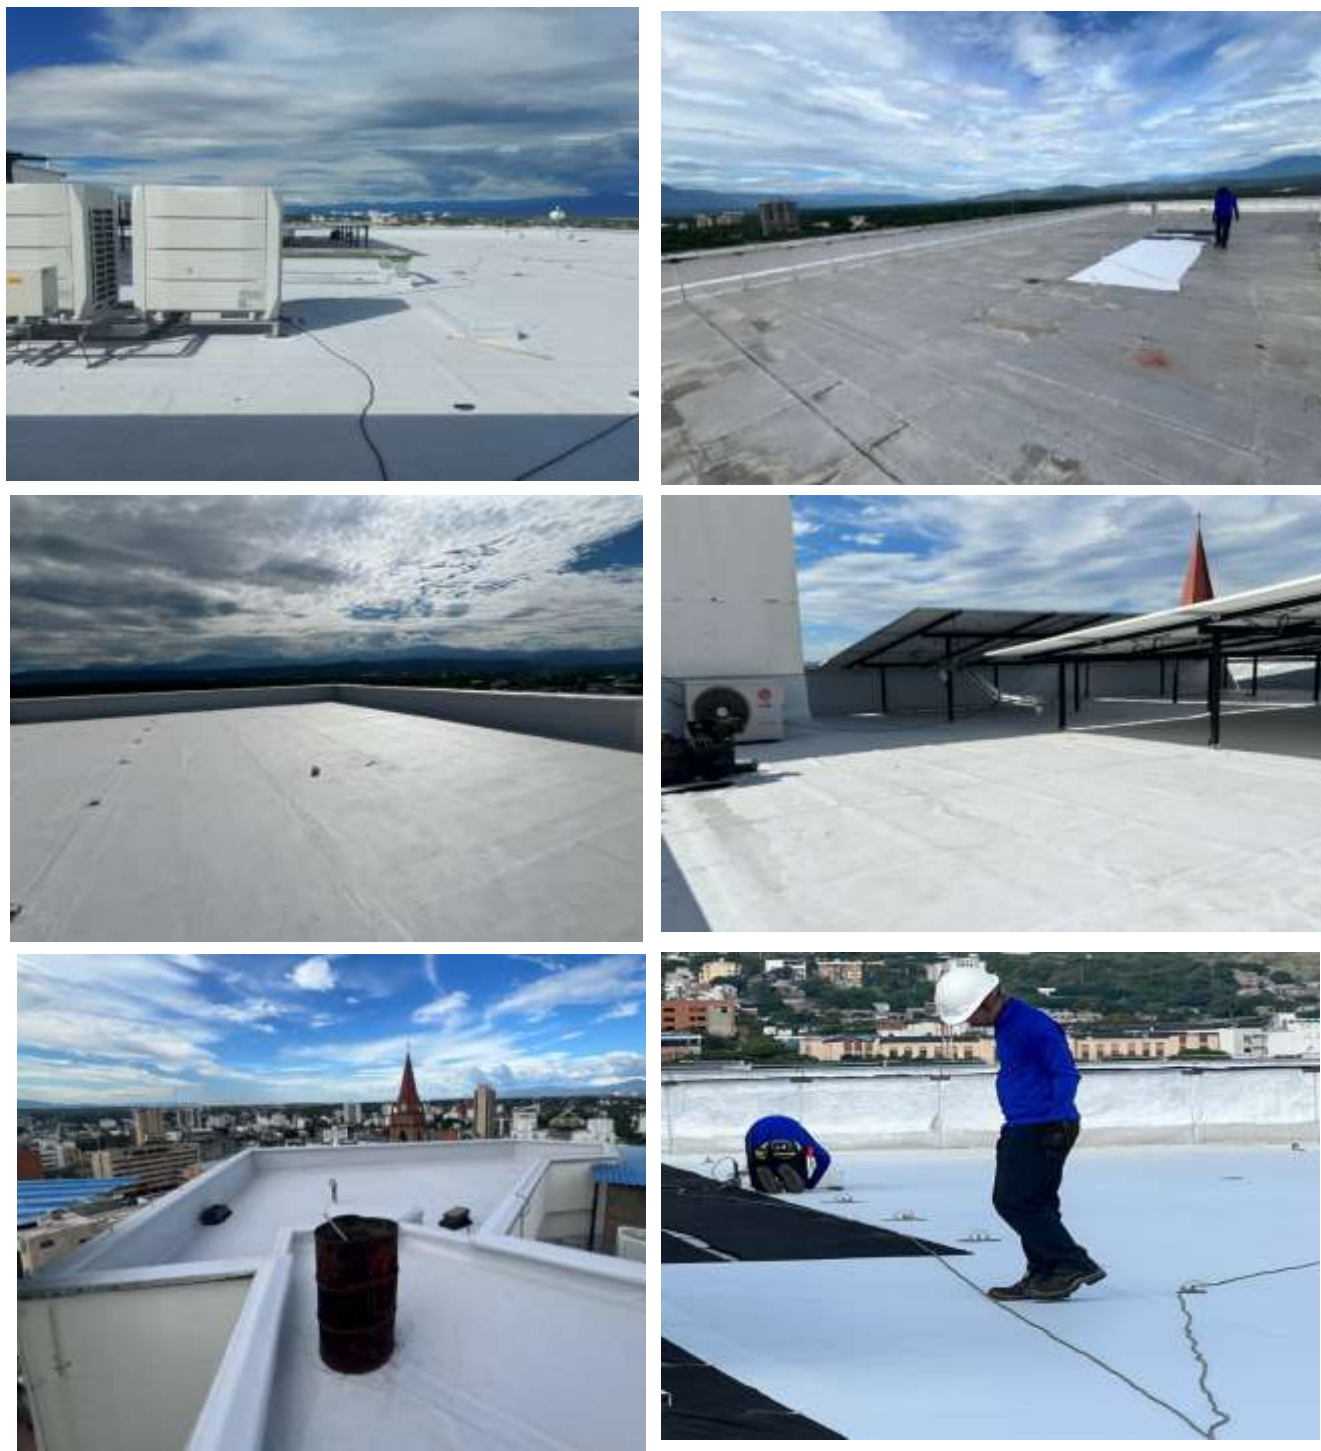
La interventoría realizó seguimiento a la ejecución de la impermeabilización en la terraza ubicada en el piso 11, verificando la correcta instalación de la membrana de PVC conforme a las especificaciones técnicas del contrato. Se constató la preparación adecuada de la superficie, la correcta fijación de la membrana y la continuidad de los paños, asegurando la estanqueidad requerida.

**Ilustración 1 Impermeabilización de cubierta**

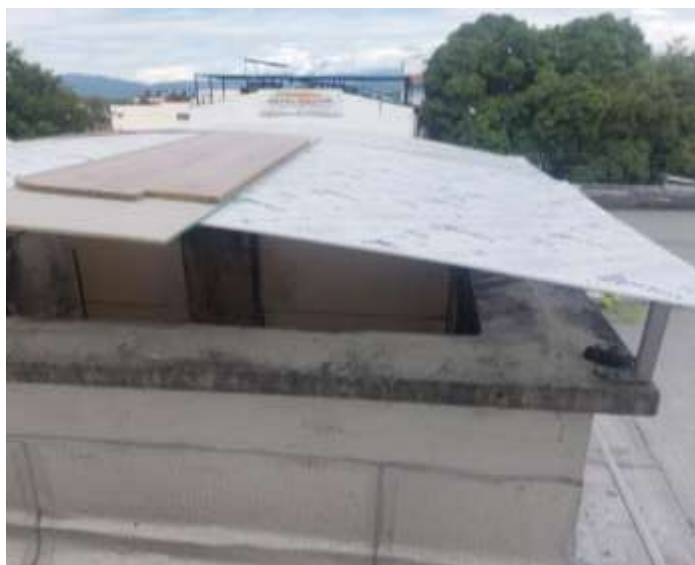
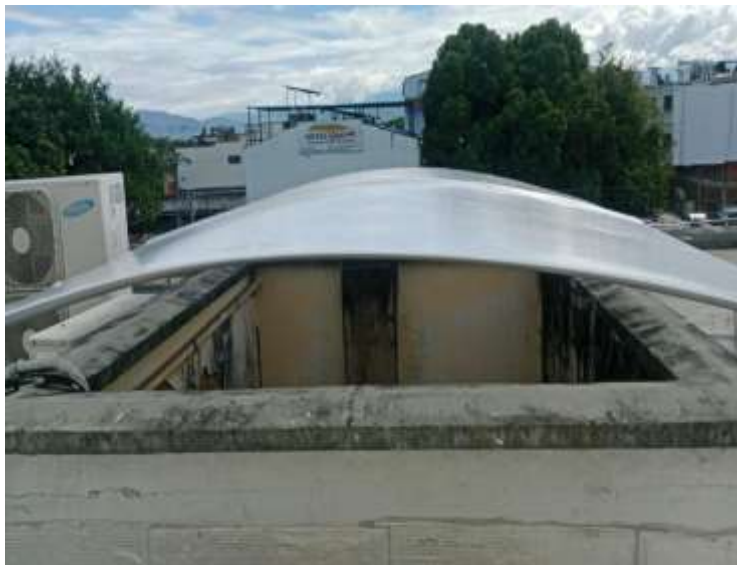
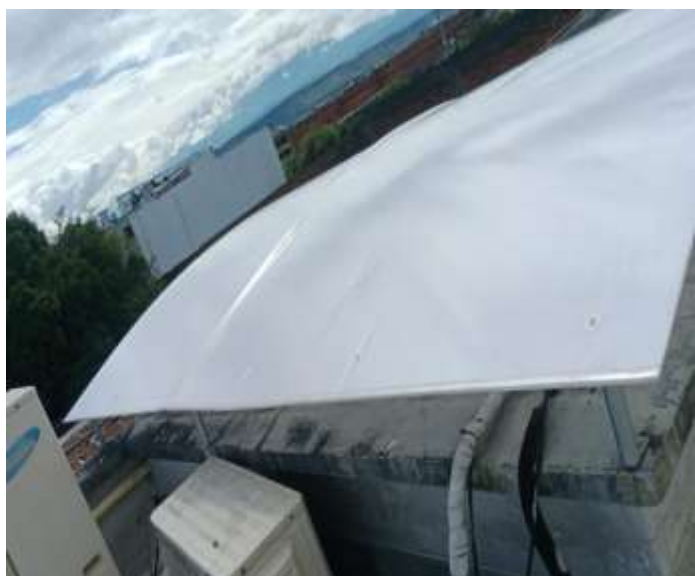
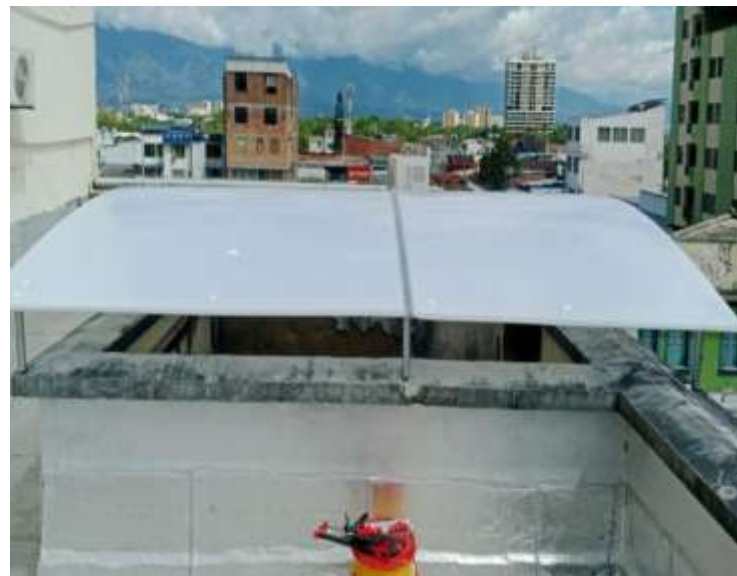
En esta zona, con el objetivo de adecuar el área para la instalación de la membrana de PVC, la interventoría verificó el retiro de buitrones, el desmonte de puntos y tuberías de cableado en desuso, el sellamiento de huecos con mampostería en ladrillo No. 4 y la instalación de una cubierta en lámina de policarbonato. Se comprobó la correcta ejecución de las labores y el cumplimiento de las condiciones de seguridad durante el desarrollo de las mismas.

**Ilustración 2. Instalación de cubierta en policarbonao**

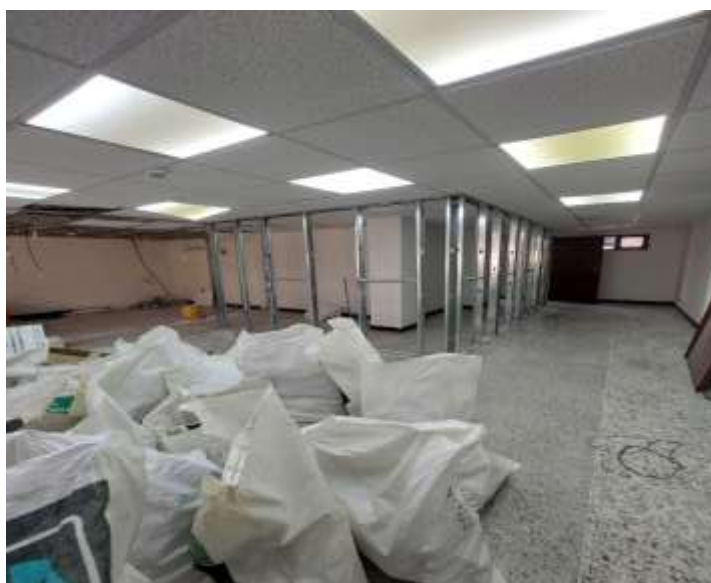
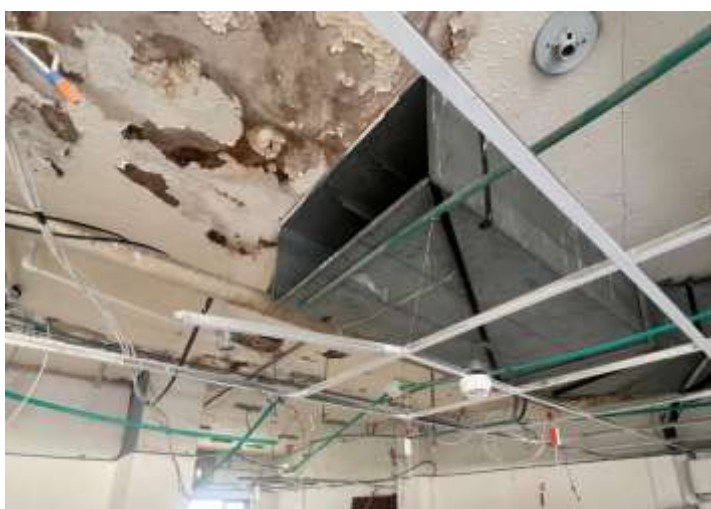
La interventoría realizó la supervisión de las labores de demolición de muro en sistema drywall, verificando la recolección y disposición final de los residuos. Se constató el retiro del cielo raso en fibra mineral, el desmontaje de lámparas, el retiro de puntos eléctricos y del cableado UTP, confirmando que estas actividades se ejecutaron siguiendo las medidas de seguridad y sin afectar las áreas adyacentes.

***Ilustración 2 Demolición de muro de drywall oficina segundo piso***

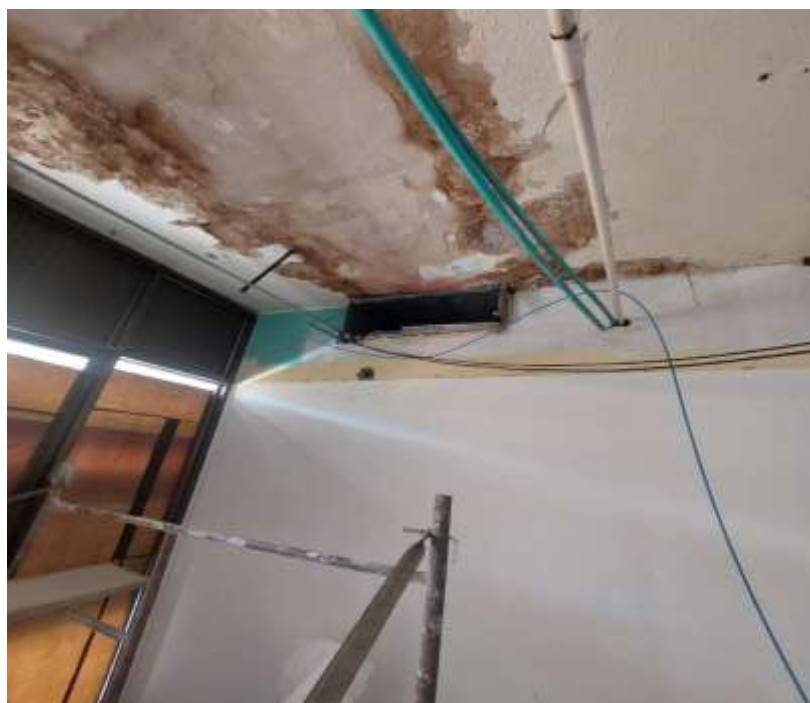
**Ilustración 3 Desmonte de buitrones y cielo raso oficina segundo piso**

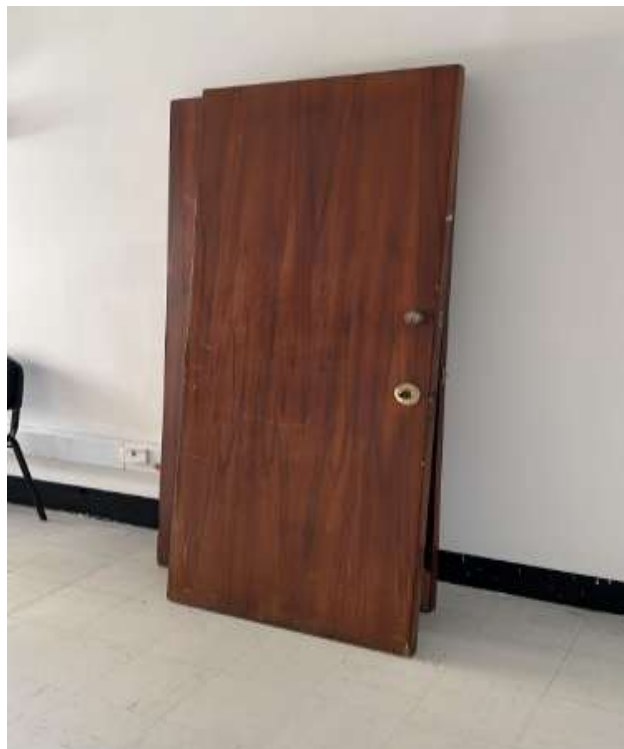
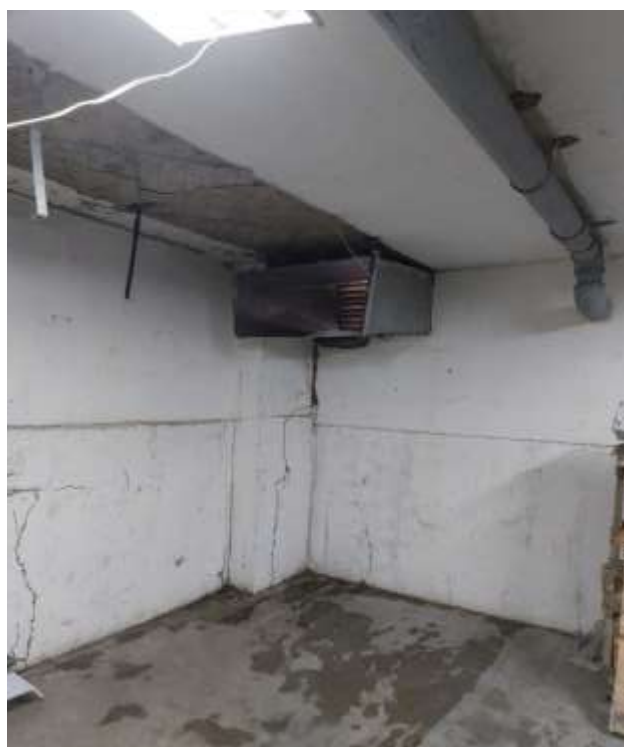
Durante el retiro de los buitrones pertenecientes al sistema de aire acondicionado en desuso, la interventoría verificó el desmontaje, retiro y disposición final de los elementos, asegurando el cumplimiento de la normativa ambiental vigente y evitando afectaciones a la estructura y acabados circundantes.

**Ilustración 5 Desmante de buitrones en sótano**

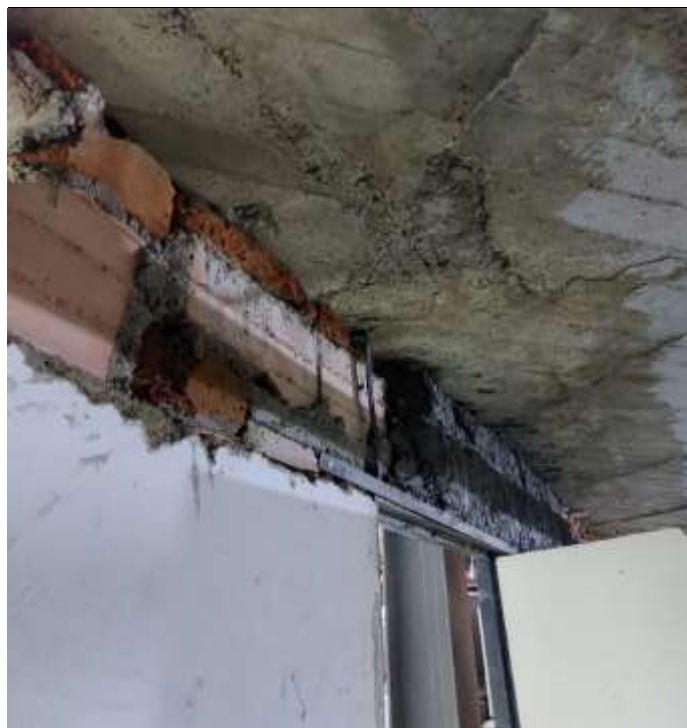
Se supervisó la construcción de un muro de mampostería en ladrillo No. 4, incluyendo el pañete para cubrir los huecos generados por el retiro de buitrones. Adicionalmente, se constató la instalación de salidas de iluminación, verificando el cumplimiento de las dimensiones, plomos y acabados requeridos.

**Ilustración 6 Muro en bloque #4**

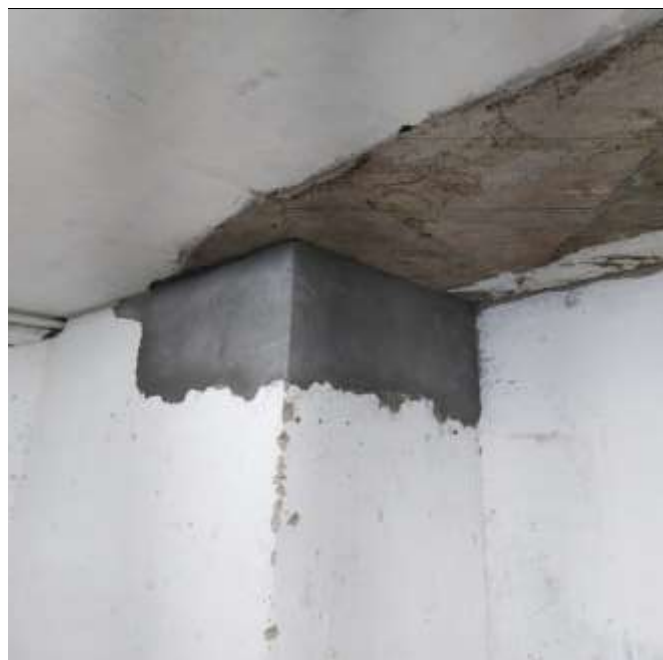
**Ilustración 7 Pañete sobre muro de sótano**

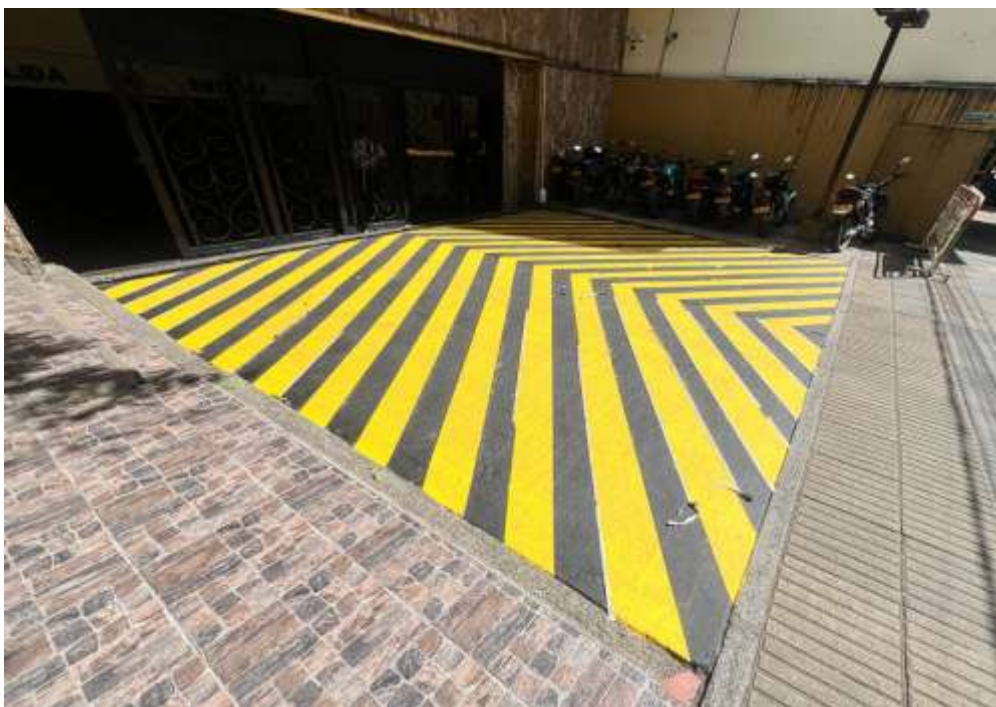
**Ilustración 8 Pintura entrada al parqueadero**

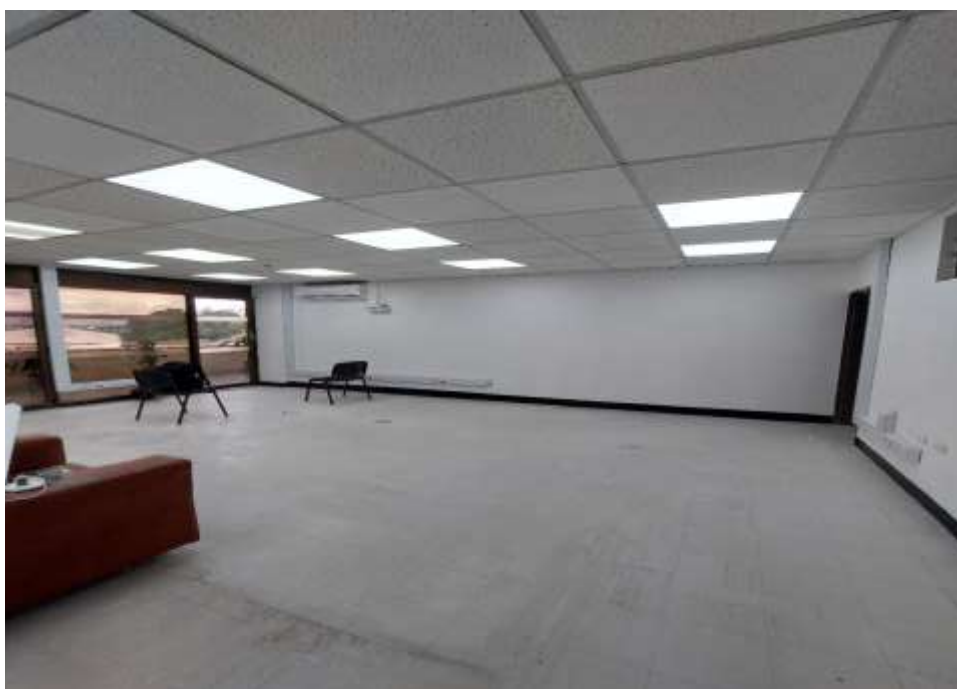
**Ilustración 9 Muro en drywall a una cara oficina 306**

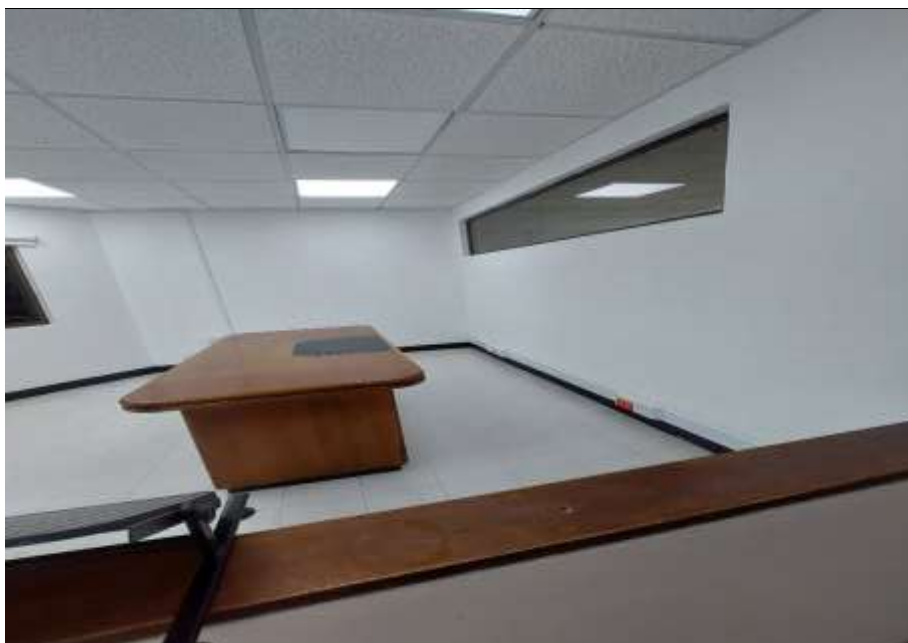
Durante la intervención en la oficina 306B, la interventoría supervisó la aplicación de pintura vinilo tipo I en todos los muros, verificando la uniformidad, cobertura y acabado. Se inspeccionó la instalación de canaleta metálica para el tendido de cableado, el suministro e instalación de nuevos puntos eléctricos, así como el desmonte y reubicación de puntos eléctricos existentes. Adicionalmente, se constató el desmonte de puertas de madera correspondientes al ingreso de la oficina del juez, ingreso a baño e ingreso a archivo, verificando el cumplimiento de las especificaciones y el correcto manejo de los elementos retirados.

***Ilustración 10 Instalación de canaleta metálica y puntos de corriente***

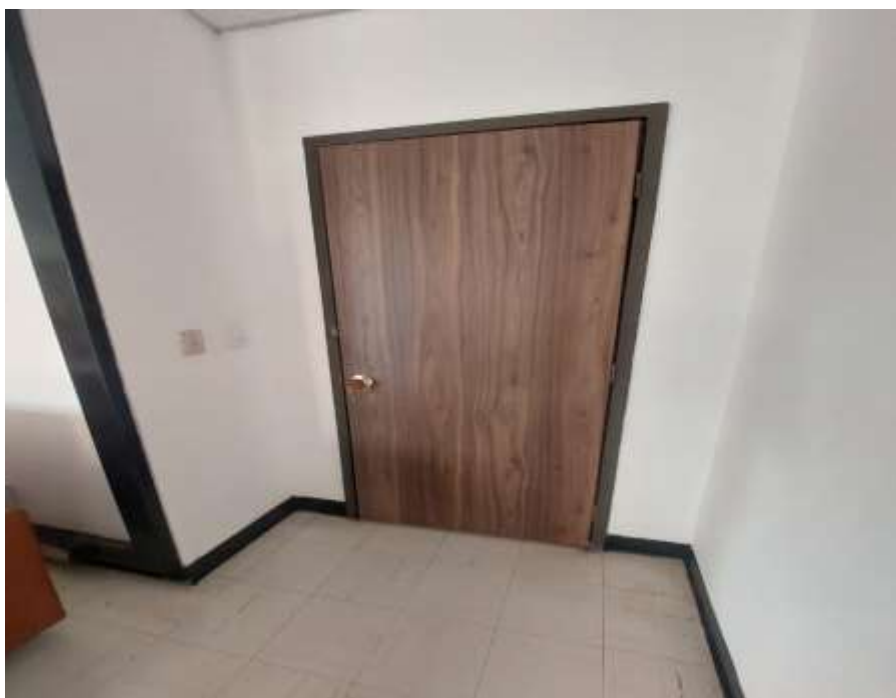
Durante la intervención en la oficina 306B, la interventoría supervisó el suministro e instalación de puertas para el ingreso a la oficina del juez, baño y archivo, verificando

su correcta nivelación y funcionamiento. Asimismo, se constató el suministro e instalación de chapas y la ejecución del sand blasting en toda la división de aluminio y vidrio existente en la oficina contigua, comprobando la uniformidad del acabado y la adecuada protección de las superficies durante el procedimiento.

***Ilustración 11 Instalación y suministro de puerta con su respectiva cerradura***

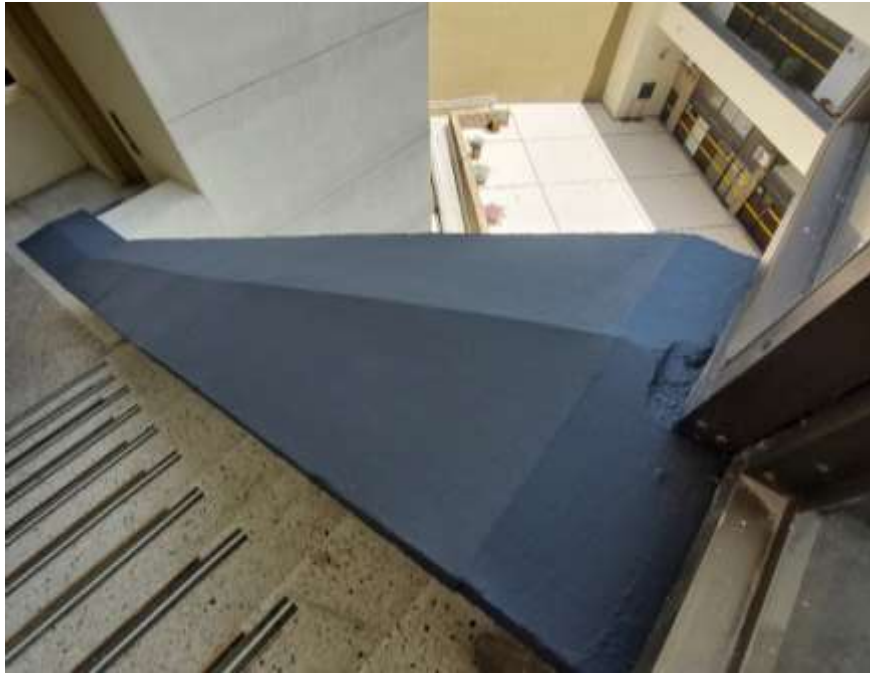
Se supervisó la continuidad de la aplicación de pintura impermeabilizante acrílica en las alfajías de los antepechos de la plazoleta, verificando la limpieza y preparación previa de la superficie, la uniformidad en la aplicación, la cobertura total y el cumplimiento de los tiempos de secado recomendados por el fabricante.

**Ilustración 12 Pintura sobre alfajías de antepechos de pasillos**
