**LP-CPSJ-0003**

**REFERENCIA:** Contrato de Obra No. LP 063-2025 mitigación del riesgo adjudicado el 24 de noviembre de 2025, cuyo objeto es la *"EJECUTAR OBRAS DE RECUPERACIÓN, REHABILITACIÓN Y DE INFRAESTRUCTURA ECOLÓGICA Y URBANA, INCLUYENDO Y OBRAS ESTABILIZACIÓN COMPLEMENTARIAS NECESARIAS PARA LA MITIGACIÓN DEL RIESGO"*

**ASUNTO:** VERIFICACION VISUAL DEL ESTADO DE LA ESTRUCTURA DE SOPORTE (CIMENTACION y ESTRUCTURA METALICA) DE MALECON PEATONAL

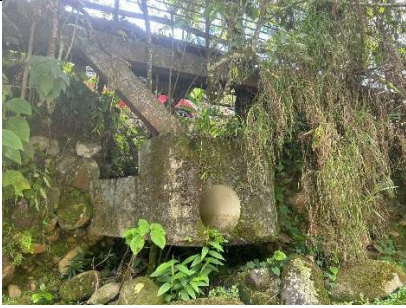
Por medio de la presente y verificando las actividades que se deben realizar en la ejecución del proyecto se tiene listado el ítem No ***ITE521-1 Piso madera plástica (inc reforzamiento metálico)***, el cual realizando una revisión en obra, pudimos constatar que en varios puntos, la estructura metálica se encuentra cimentada sobre el lecho del río y en algunos casos, esta cimentación perdió su soporte o no se encuentra debidamente cimentada, este estado en particular podría desencadenar en un colapso de la estructura; Por lo anterior y de la manera más atenta, ponemos en evidencia con el fin de concertar la solución más acertada, técnica y económica a esta situación de las estructuras existentes. (Adjuntamos registro fotográfico).

| Cimentación de la estructura metálica sin base | Perdida de Cimentación de la estructura |

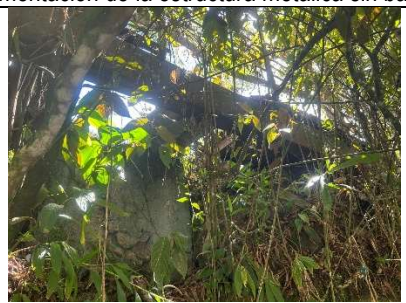
| Perdida de Cimentación de la estructura | Sin cimentación vigas de la estructura |

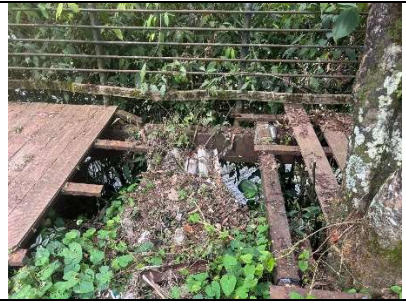
Por otro lado, al ver la disposición de las vigas tipo C que soportan el piso en madera plástica, se evidencia que fueron instaladas de manera "acostada" y no "parada" esta última posición es donde se puede obtener mejor capacidad de carga de este tipo de elementos estructurales; De realizar la actividad manteniendo este tipo de modulación de este elemento, conlleva a que se presente fatiga y deformaciones en tiempos más cortos y al hacer el cambio, sin embargo al implementar el cambio de la posición

del elemento, la rasante de la madera plástica puede quedar por encima del concreto terminado del bordillo actual. (Adjuntamos registro fotográfico).

| Vigas C instalación de costado | Vigas C instalación de costadopp |
