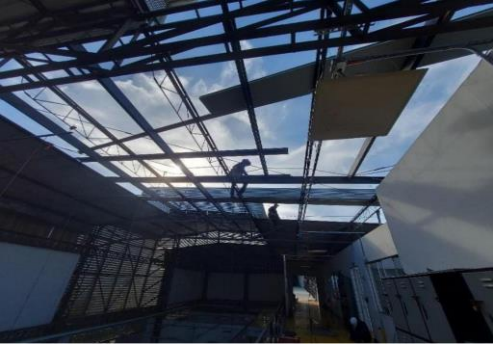
INTALACION DE PERFIL REFUERZO CON PERFILES EN C

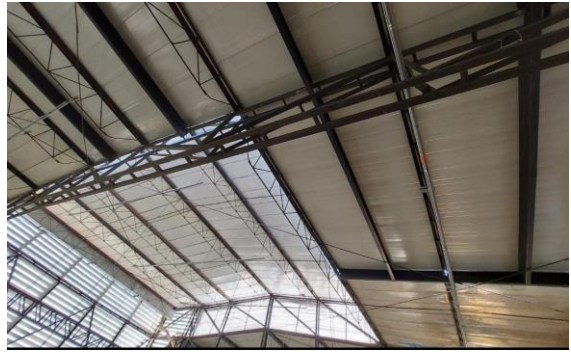
INSTALACION DE TEJA NUEVAS

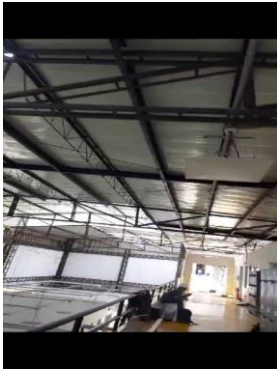
INSTALACION DE TEJA NUEVAS

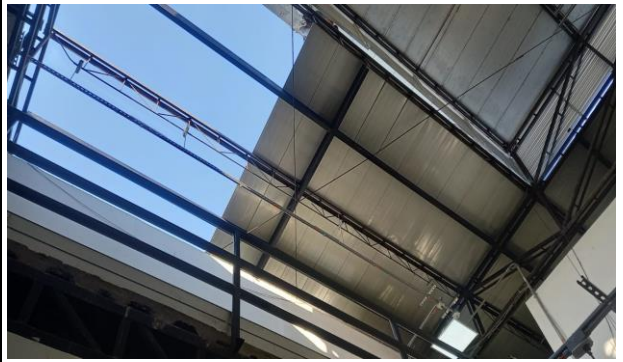
INSTALACION DE TEJA NUEVAS

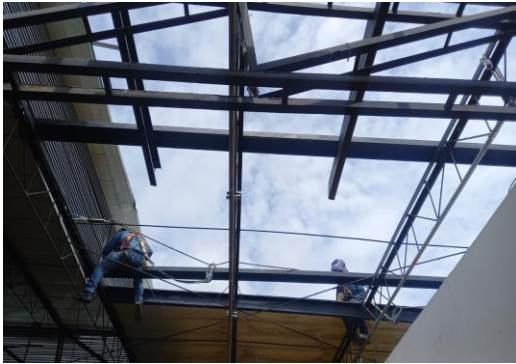
INTALACION DE PERFIL REFUERZO CON PERFILES EN C

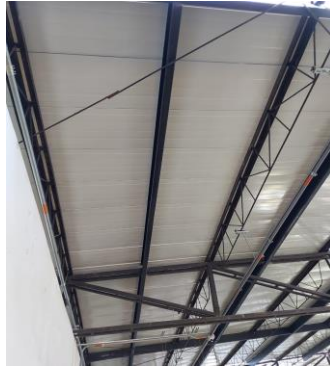
INSTALACION DE TEJA NUEVAS

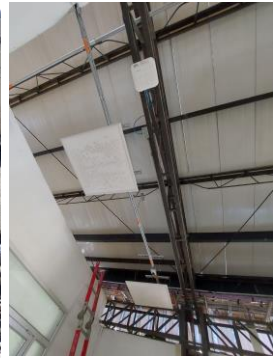
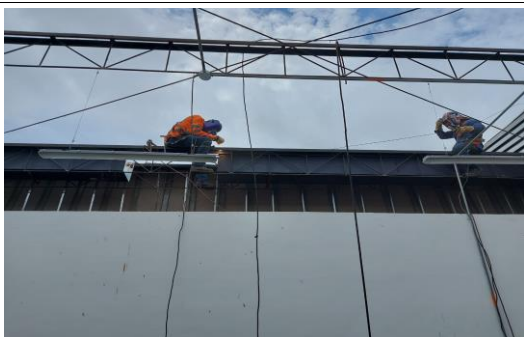
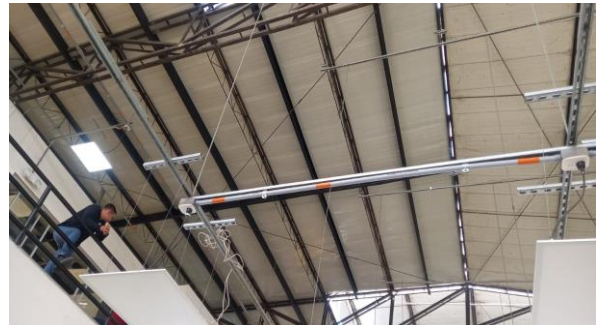
INSTALACION DE VIGAS CANALES NUEVAS

INSTALACION DE TEJA NUEVAS

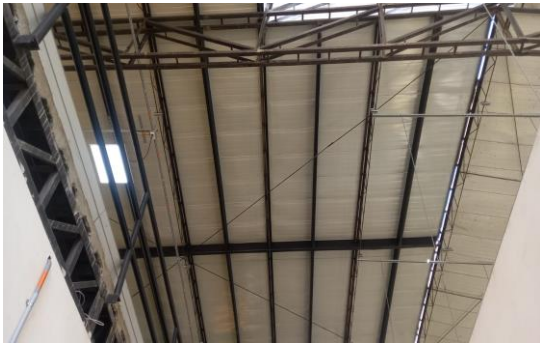
INSTALACION DE TEJA NUEVAS

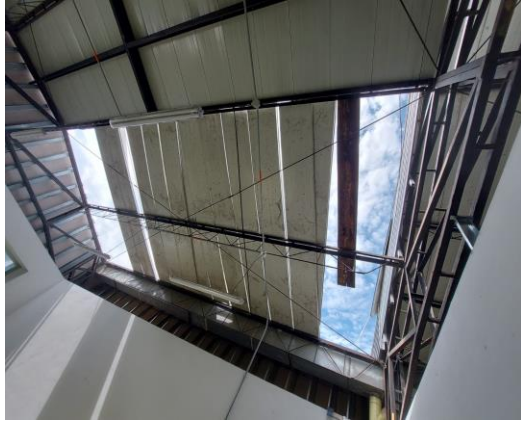
DESMONTE DE TEJA EN MAL ESTADO

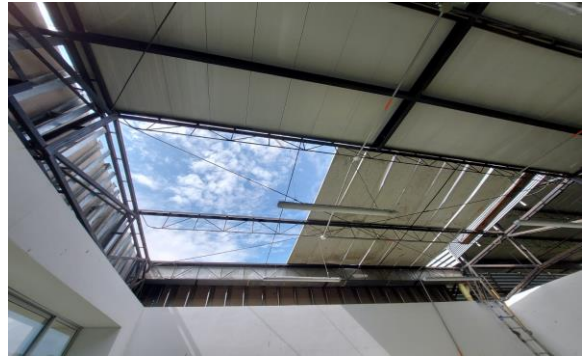
DESMONTE DE TEJA EN MAL ESTADO

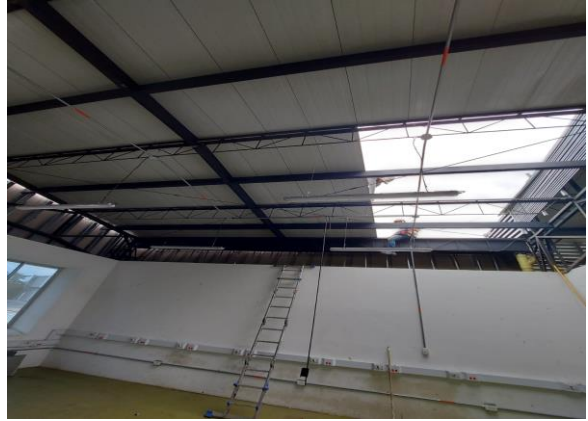
INSTALACION DE TEJA NUEVAS
