**Ing. Forestal - Sammy Medina Chavarro Consultor Cto 244 de 2025**

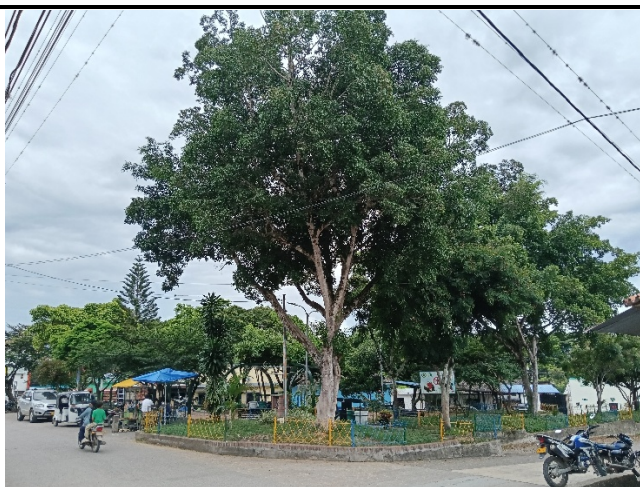
Imagen No 19 – Interferencia red de energía

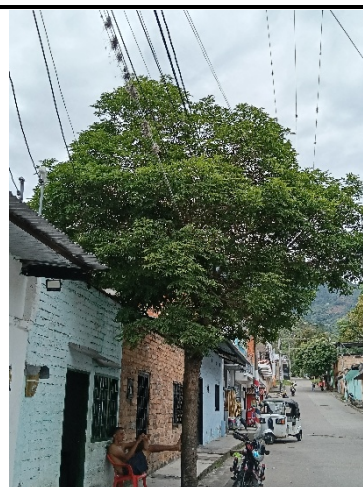
Imagen No 20 – Interferencia red de energía

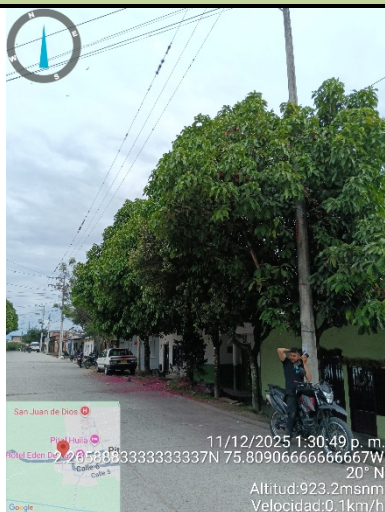
Imagen No 21 – Interferencia red de energía alta tensión

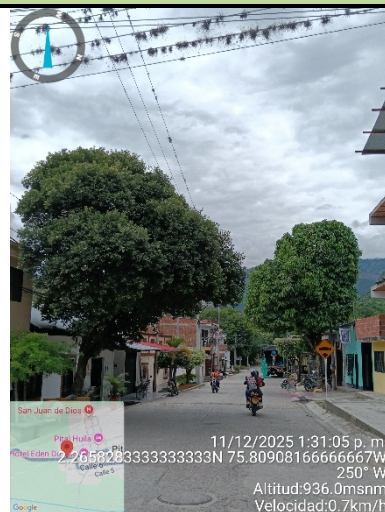
Imagen No 22 - Interferencia red de energía alta tensión

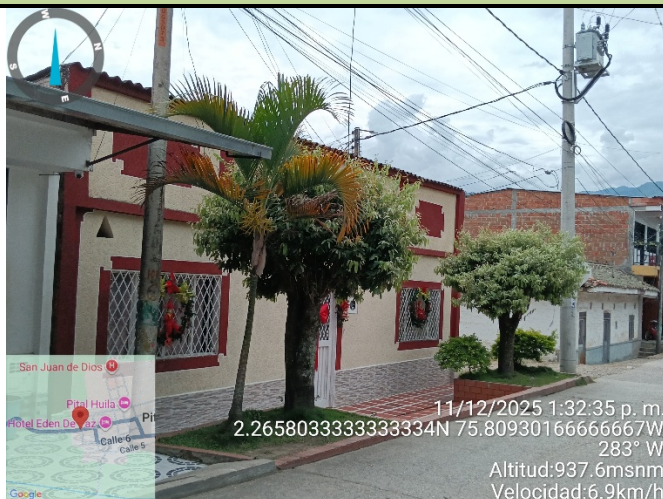
Imagen No 23 – Posibles interferencias con red eléctrica

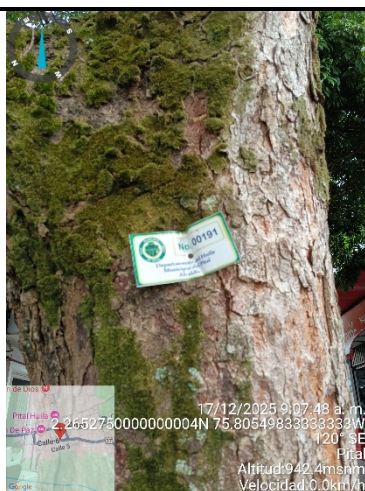
Imagen No 25 – Afectación fuste

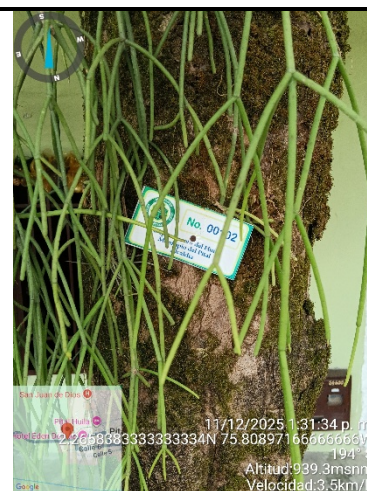
Imagen No 26 – Afectación fuste

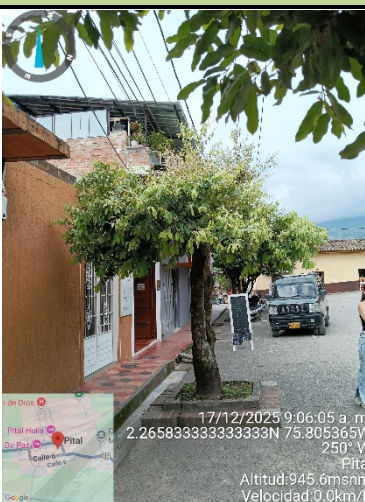
Imagen No 27 – Podas no técnicas

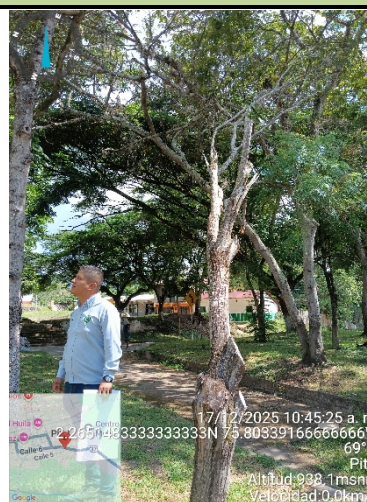
Imagen No 28 – Podas no técnicas

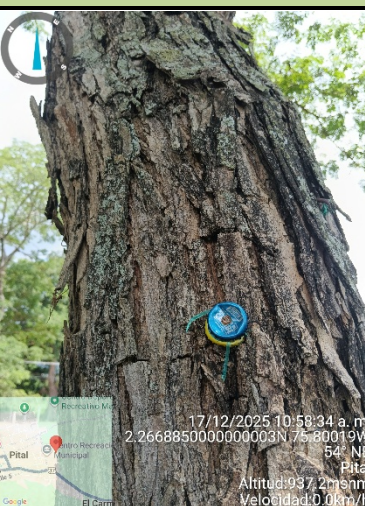
Imagen No 29 – Objetos extraños identificados en el fuste

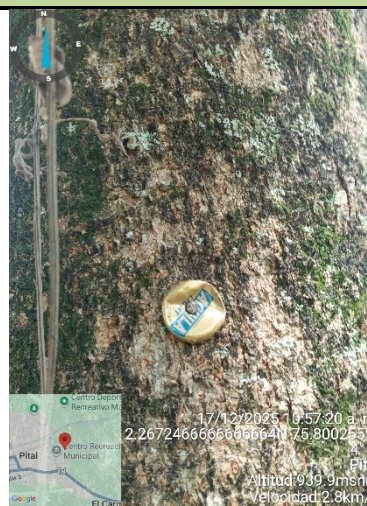
Imagen No 30 - Objetos extraños identificados en el fuste

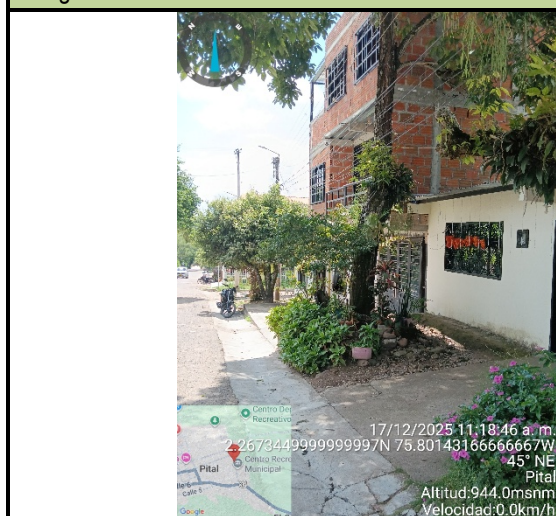
Imagen No 33 – Interferencia red de gas y acueducto

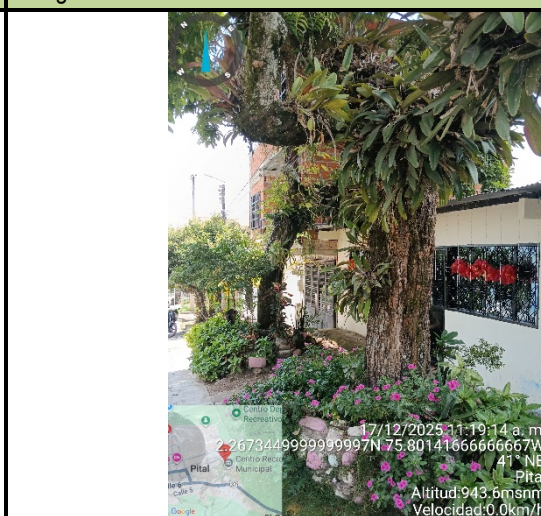
Imagen No 34 - Interferencia red de gas y acueducto

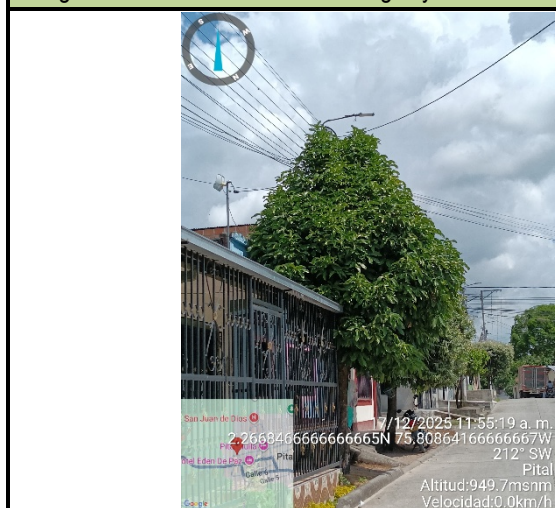
Imagen No 35 – Interferencias con red eléctrica

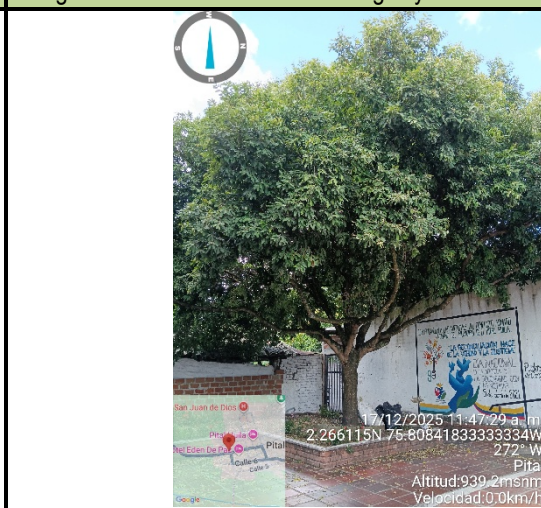
Imagen No 36 - Confinamiento

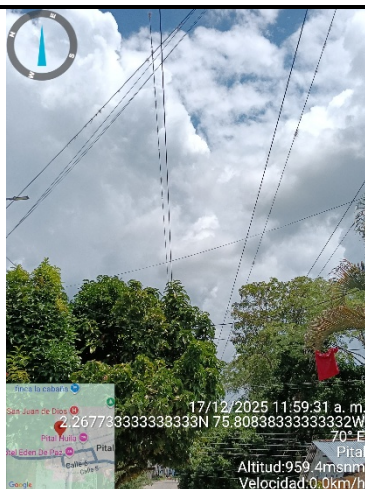
Imagen No 37– Interferencia

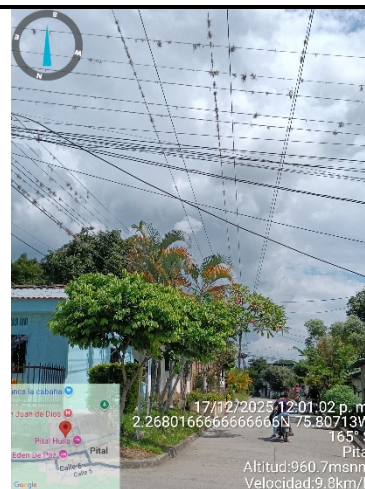
Imagen No 38 – Interferencia

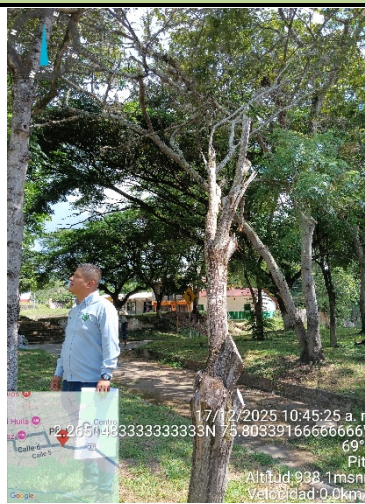
Imagen No 40 –Daños al fuste

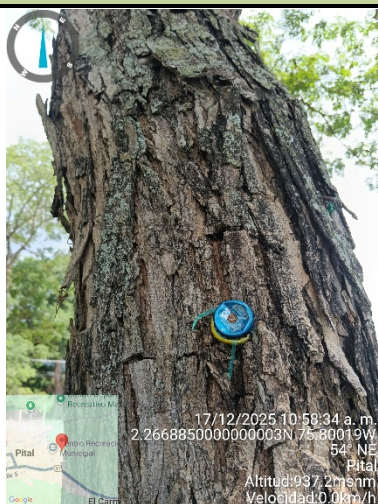
Imagen No 41 – Objetos extraños identificados en el fuste

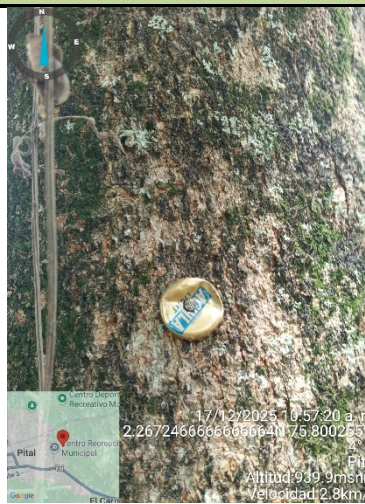
Imagen No 42 - Objetos extraños identificados en el fuste

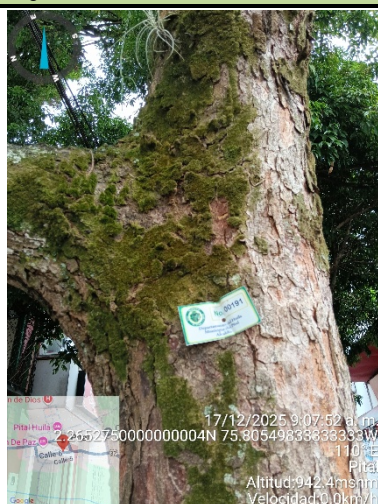
Imagen No 53 – Otros Afectaciones fuste
