# REPORTE DE SERVICIOS INSTALADOS CONTRATO 197-2023

VITACOM DE COLOMBIA S.A.S  
Dirección: Carrera 7 # 156-80. Bogotá, Colombia  
PBX: (+57) 1 7452741

Octubre 19 de 2023

INFORME DE VISITA DE INSTALACIÓN DE SISTEMA DE TELEMETRÍA, PARA DAR  
CUMPLIMIENTO AL CONTRATO 197 DE 2023

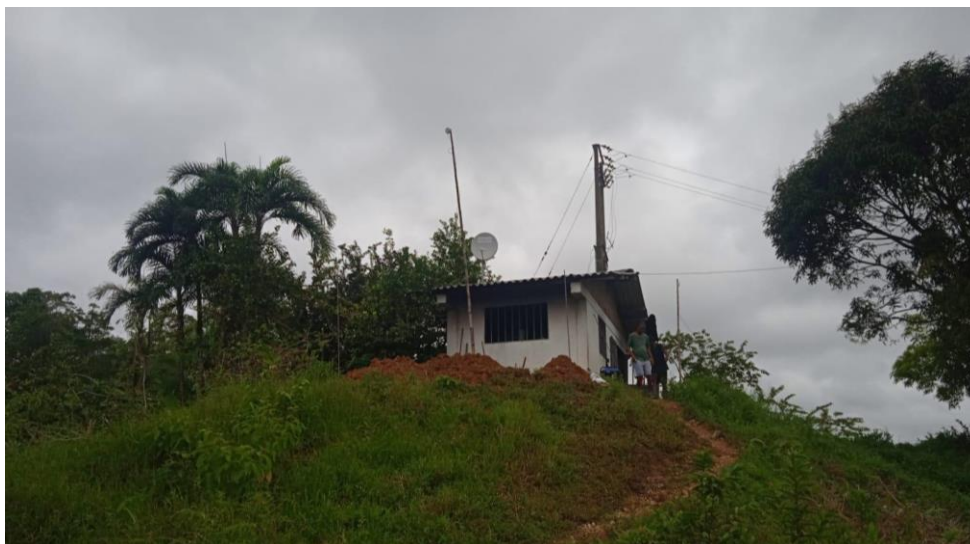
La planta de generación se encuentra ubicada dentro del casco urbano del corregimiento, las instalaciones están compuestas por una estructura en madera y techo en teja de fibrocemento.

**Imagen 2 Instalación física de la planta**

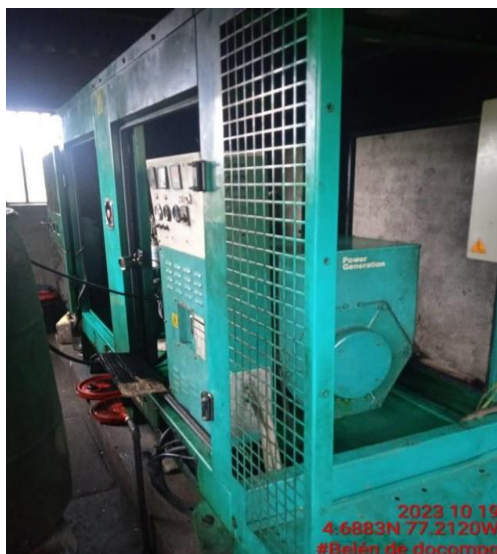
**Imagen 3 Planta eléctrica**

En la planta de generación de Belén de Docampo se encuentra instalado un generador con las siguientes especificaciones:

| MARCA | MODELO | SERIE | CAPACIDAD | ESTADO |
| CUMMINS | S083738 | 6B | N/A | OPERATIVO |

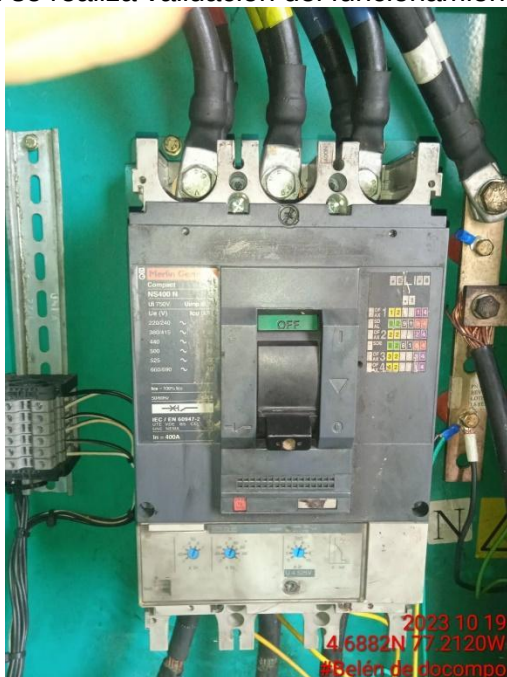
En el proceso de la instalación se realiza validación del funcionamiento del equipo.

**Imagen 4 Salida de potencia del generador**

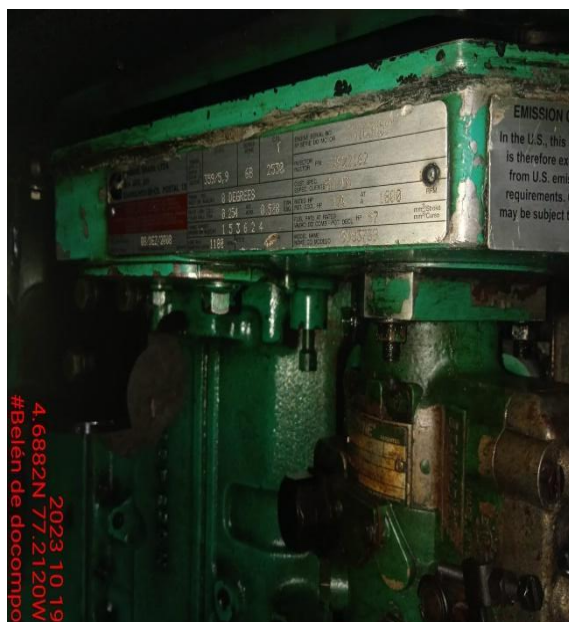
En la planta de generación se encuentra instalado actualmente 1 generador a Diesel sobre el que relacionamos las características, se adjuntan las placas:

**Imagen 5 Placa del generador**

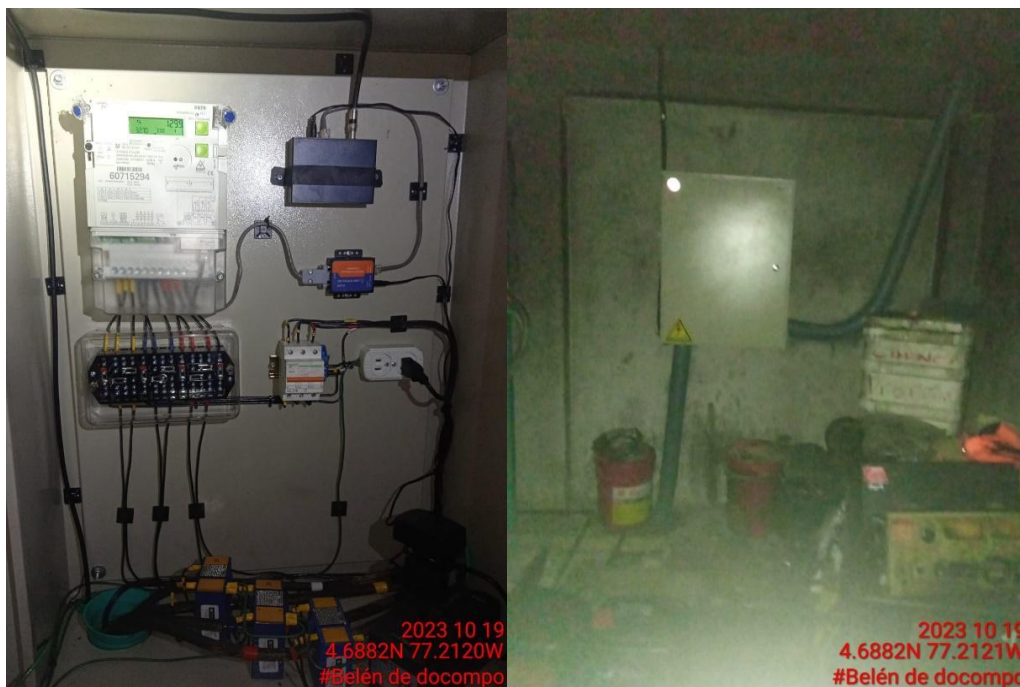
En el rack se instalaron los equipos de comunicaciones, medidores, transformadores de medida, estabilizador, breaker, regulador de energía.

Imagen 6 Gabinete instalado

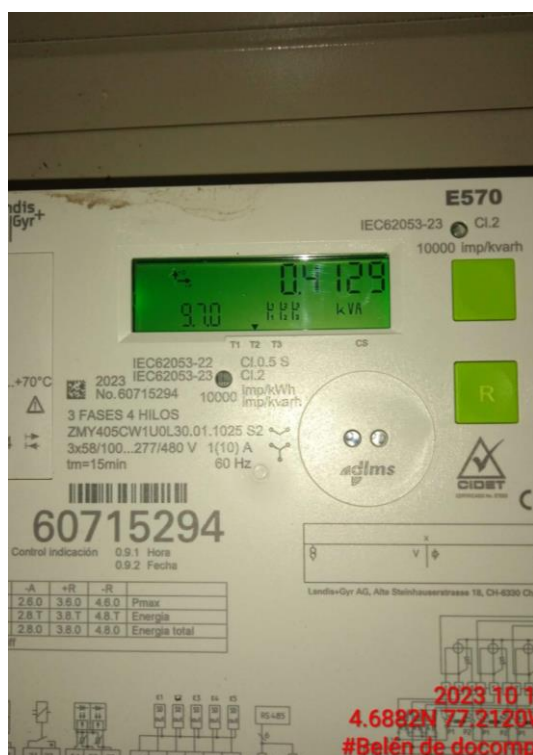
Se realizó la instalación del medidor en la pared del gabinete y se realizó el tendido de la tubería EMT que lleva las señales de los transformadores de corriente y de las comunicaciones del medidor. Se realizó el montaje del medidor marca Landys Gyr E570 con serial 60715294 en la celda de medida con su respectivo bloque de prueba.

Imagen 8 Medidor Landis+Gyr

| MEDIDOR | | | |
|---|---|---|---|
| MARCA | MODELO | CLASE | SERIAL |
| LANDIS+GYR | E570 | 0,5S | 60715294 |

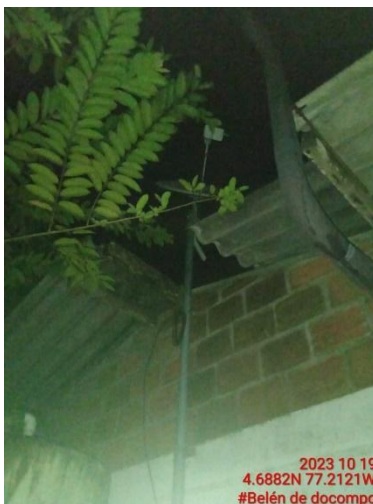
**Imagen 9 Antena**

Dentro del sistema de comunicación se instaló una antena de 0.90 m, un modem satelital, LNB. Se realiza proceso de verificación donde se ubica la antena.

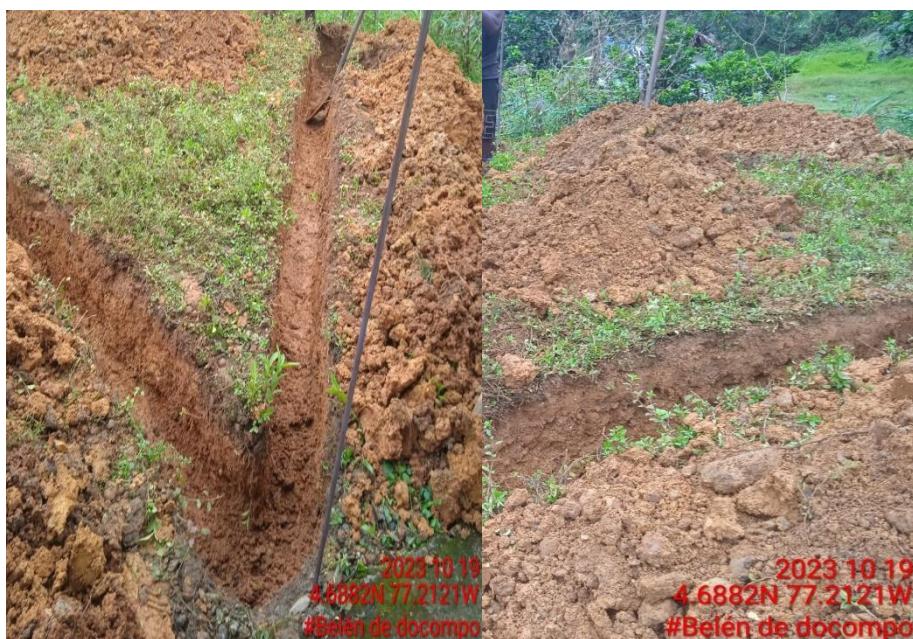
La instalación del sistema de puesta tierra se compone por tres varillas de cobre, protección contra sobrecargas, disponiendo como lugar de instalación una zona exterior a la construcción donde se ubica la planta eléctrica.

**Imagen 10 Puesta a tierra**

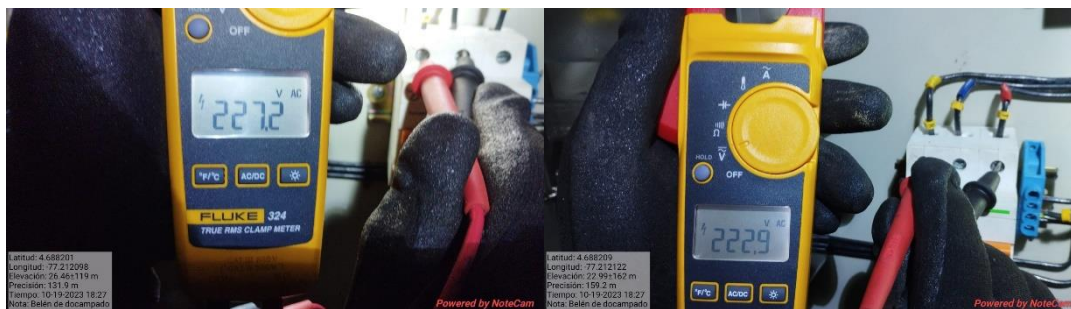
Imagen 11 Medidas Voltaje
