# REPORTE DE SERVICIOS INSTALADOS CONTRATO 197-2023

VITACOM DE COLOMBIA S.A.S  
Dirección: Carrera 7 # 156-80. Bogotá, Colombia  
PBX: (+57) 1 7452741

Noviembre 10 de 2023

INFORME DE VISITA DE INSTALACIÓN DE SISTEMA DE TELEMETRÍA, PARA DAR  
CUMPLIMIENTO AL CONTRATO 197 DE 2023

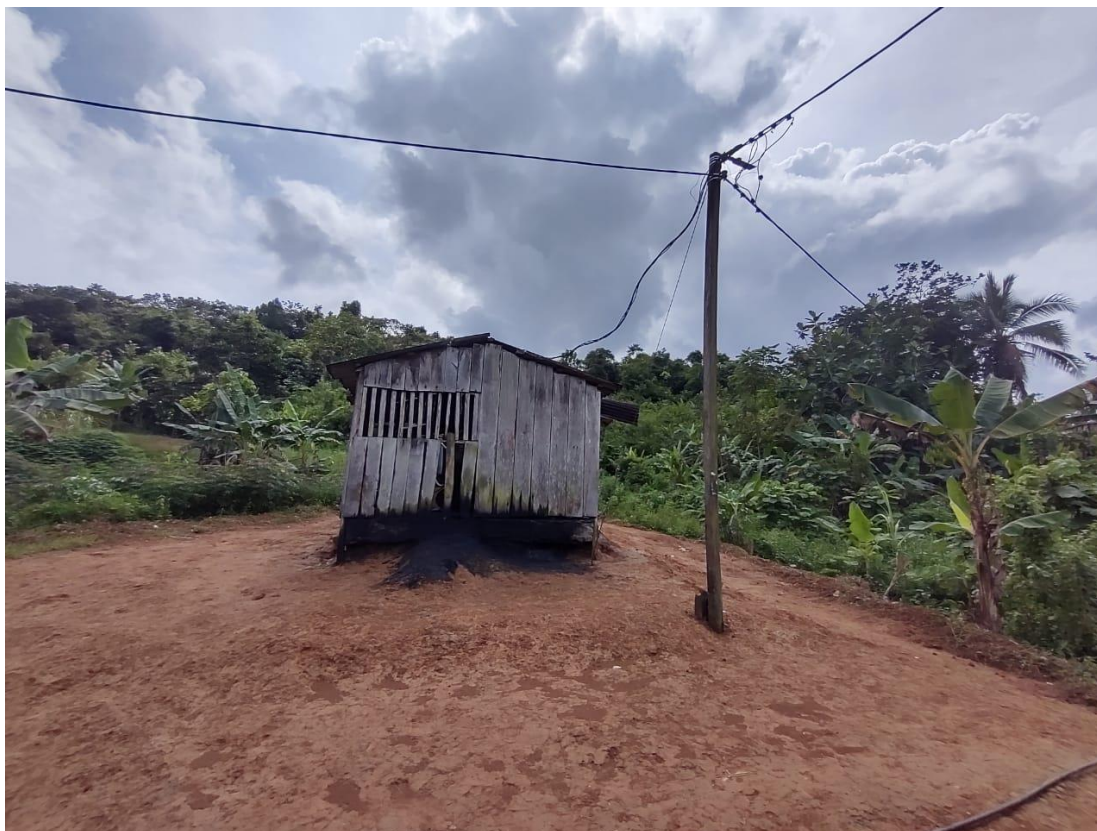
Imagen 2 Instalación física de la planta

La planta de generación se encuentra ubicada dentro del casco urbano del corregimiento, las instalaciones están compuestas por una estructura en madera y techo en teja eternit.

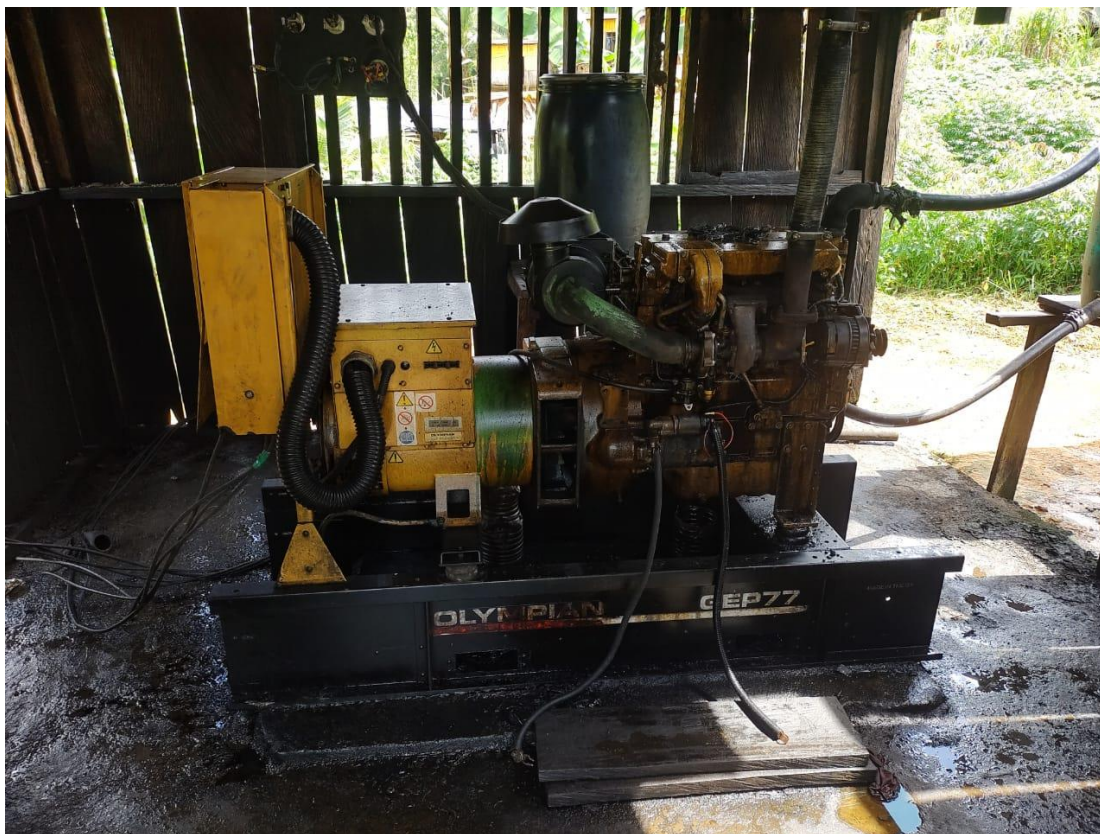
**Imagen 3 Planta eléctrica**

En la planta de generación de Bocas de Apartado se encuentra instalado un generador con las siguientes especificaciones:

En el proceso de la instalación se realiza validación del funcionamiento del equipo y se evidencia que el alternador está en falla, por lo cual no es posible encenderla.

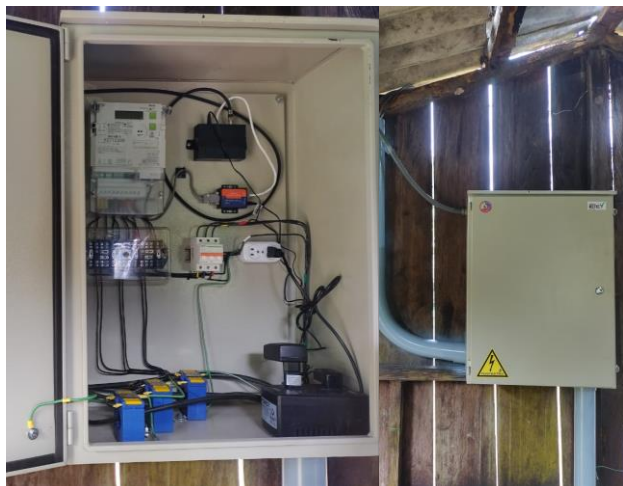
Imagen 6 Gabinete instalado

En el rack se instalaron los equipos de comunicaciones, medidores, transformadores de medida, estabilizador, breaker, regulador de energía.

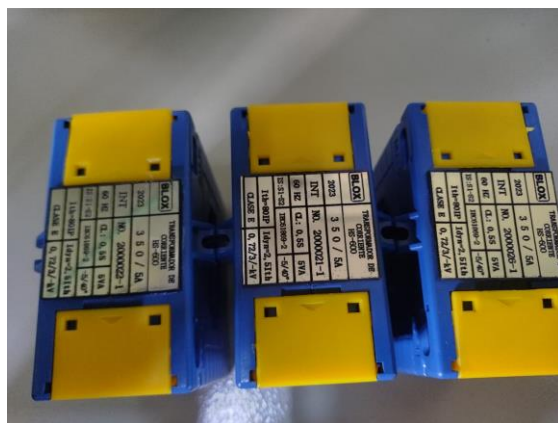
Imagen 7 Placa de características de CT's

| TRANSFORMADORES DE CORRIENTE | | | | |
|---|---|---|---|---|
| BLOX | HS600 | 350/5 AMP | 0,5S | 2000021-1 |

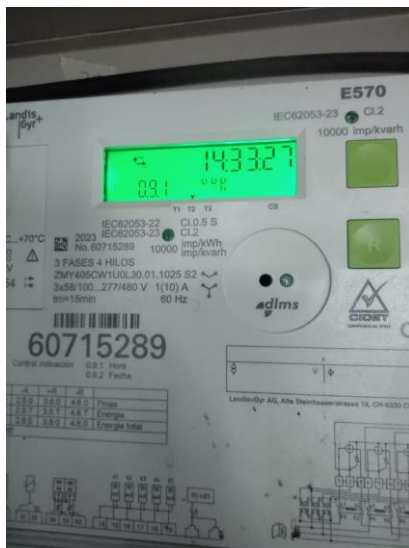
Imagen 8 Medidor Landis+Gyr

Se realizó la instalación del medidor en la pared del gabinete y se realizó el tendido de la tubería EMT que lleva las señales de los transformadores de corriente y de las comunicaciones del medidor. Se realizó el montaje del medidor marca Landis+Gyr E570 con serial 60715289 en la celda de medida con su respectivo bloque de prueba.

| MEDIDOR | | | |
|---|---|---|---|
| LANDIS+GYR | E570 | 0,5S | 60715289 |

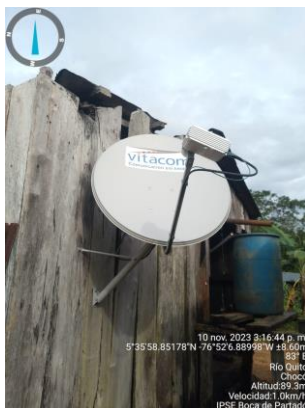
Imagen 9 Antena

Dentro del sistema de comunicación se instaló una antena de 0.90 m, un modem satelital, LNB. Se realiza proceso de verificación donde se ubica la antena.

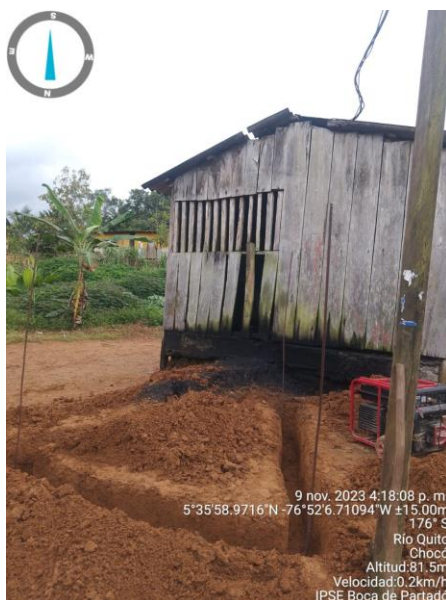
Imagen 10 Puesta a tierra

La instalación del sistema de puesta tierra se compone por tres varillas de cobre, protección contra sobrecargas, disponiendo como lugar de instalación una zona exterior a la construcción donde se ubica la planta eléctrica.
