# REPORTE DE SERVICIOS INSTALADOS CONTRATO 197-2023

**REPORTE DE SERVICIOS INSTALADOS CONTRATO 197-2023**

INFORME DE VISITA DE INSTALACIÓN DE SISTEMA DE TELEMETRÍA, PARA DAR  
CUMPLIMIENTO AL CONTRATO 197 DE 2023

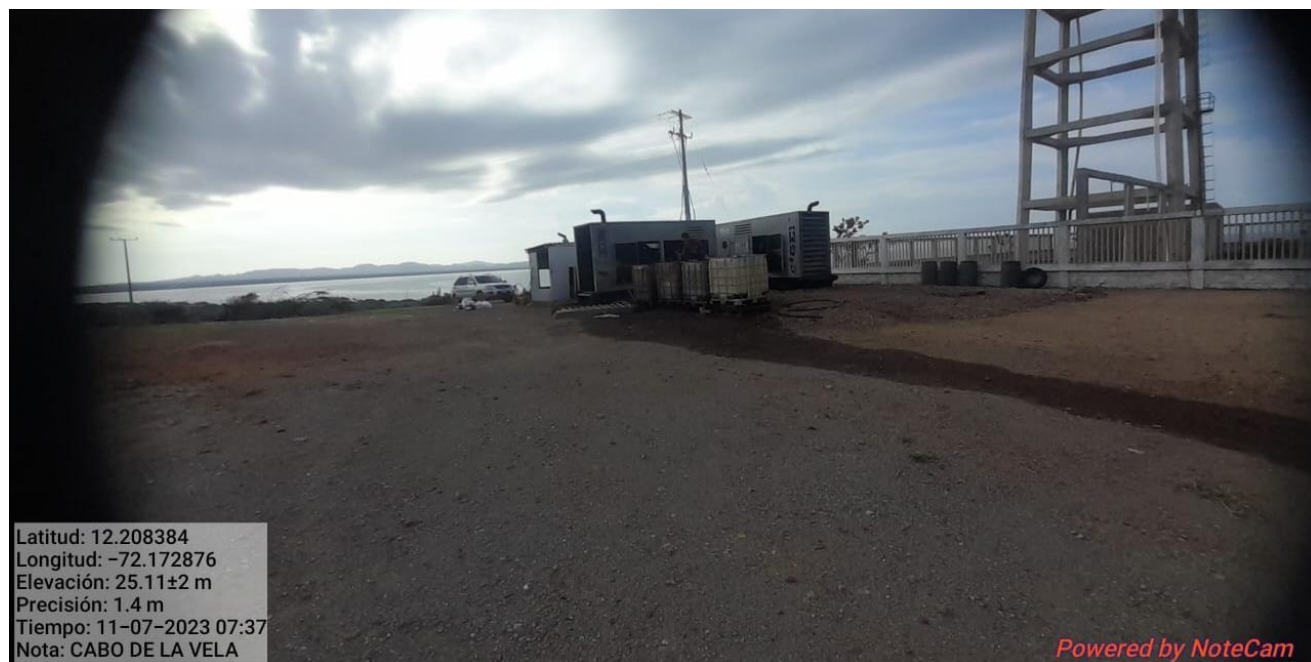
Imagen 2 Instalación física de la planta

La planta de generación se encuentra ubicada dentro del casco urbano del corregimiento, las instalaciones están compuestas por una estructura en concreto y techo en teja de eternit.

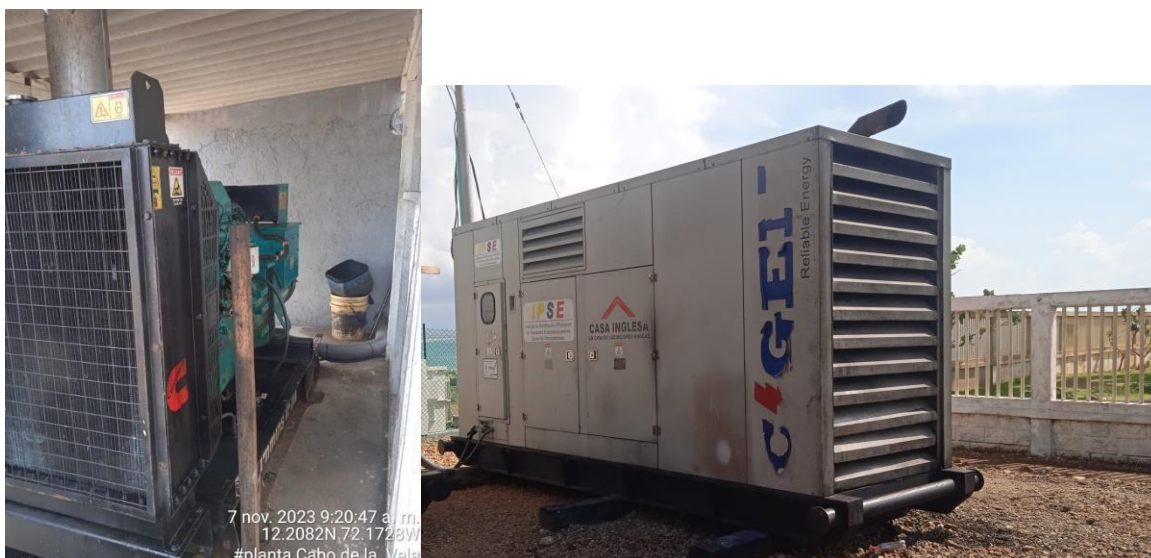
Imagen 3 Planta eléctrica

En la planta de generación de Cabo de la Vela se encuentran instalados 2 generadores con las siguientes especificaciones:

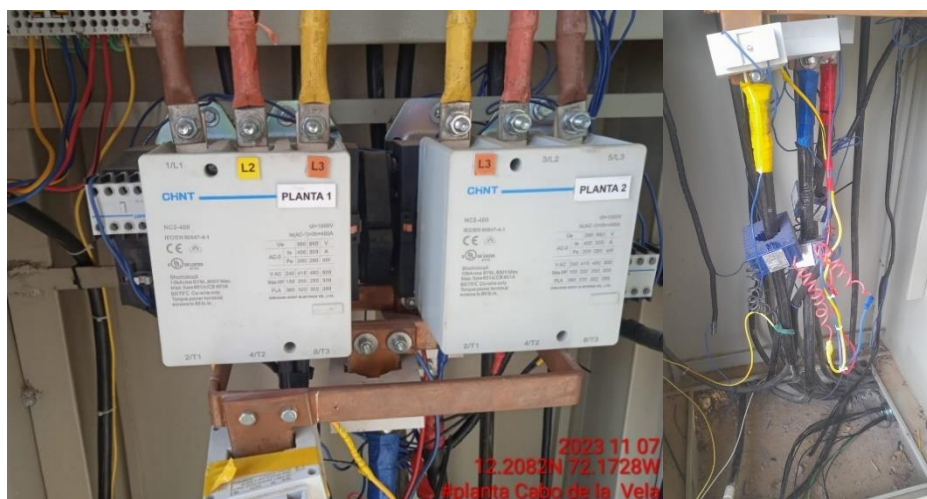
Imagen 4 Salida de potencia del generador

En el proceso de la instalación se realiza validación del funcionamiento del equipo.

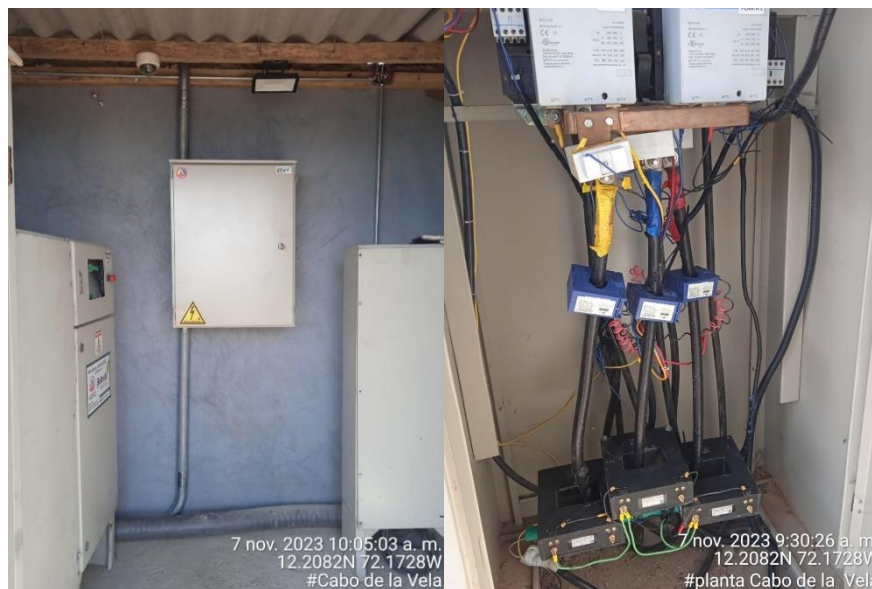
Imagen 6 Gabinete instalado

En el rack se instalaron los equipos de comunicaciones, medidores, transformadores de medida, estabilizador, breaker, regulador de energía.

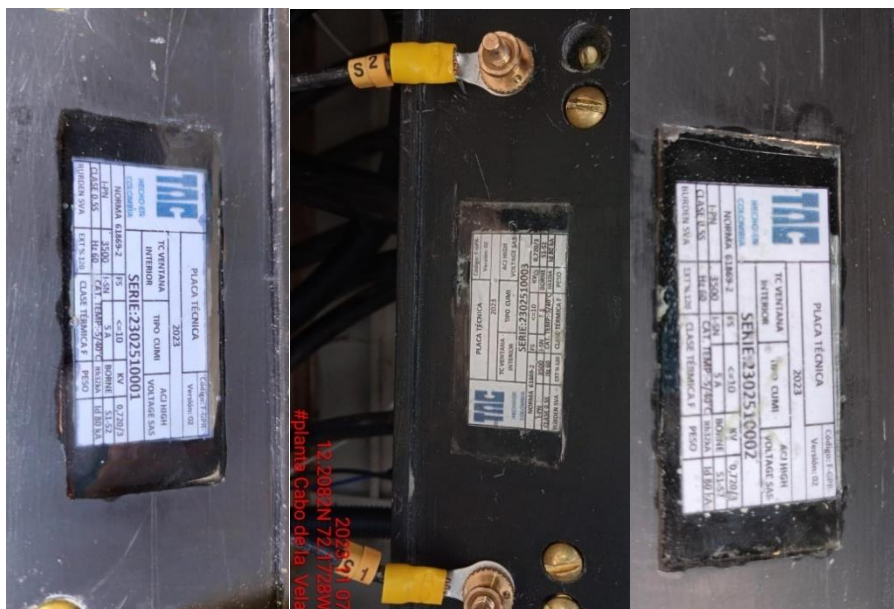
Imagen 7 Placa de características de CT's

| TRANSFORMADORES DE CORRIENTE | | | |
|---|---|---|---|
| TAC | 3500/5 AMP | 0,5S | 2302510001 |

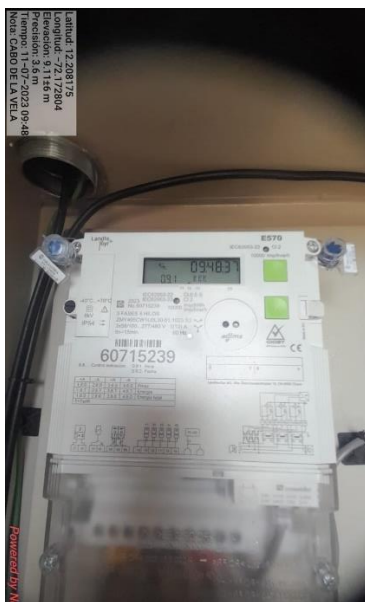
**Imagen 8 Medidor Landis+Gyr**

Se realizó la instalación del medidor en la pared del gabinete y se realizó el tendido de la tubería EMT que lleva las señales de los transformadores de corriente y de las comunicaciones del medidor. Se realizó el montaje del medidor marca Landis+Gyr E570 con serial 60715239 en la celda de medida con su respectivo bloque de prueba.

| MEDIDOR | | | |
|---|---|---|---|
| LANDIS+GYR | E570 | 0,5S | 60715239 |

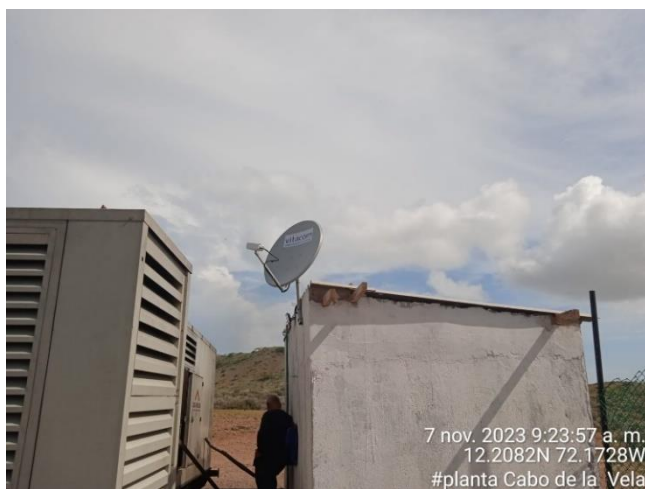
**Imagen 9 Antena**

Dentro del sistema de comunicación se instaló una antena de 0.90 m, un modem satelital, LNB. Se realiza proceso de verificación donde se ubica la antena.

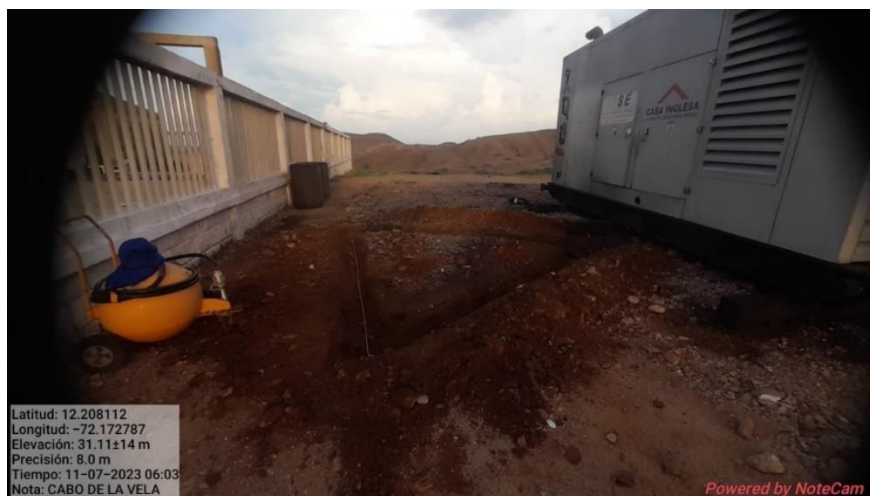
Imagen 10 Puesta a tierra

La instalación del sistema de puesta tierra se compone por tres varillas de cobre, protección contra sobrecargas, disponiendo como lugar de instalación una zona exterior a la construcción donde se ubica la planta eléctrica.
