# REPORTE DE SERVICIOS INSTALADOS CONTRATO 197-2023

VITACOM DE COLOMBIA S.A.S  
Dirección: Carrera 7 # 156-80. Bogotá, Colombia  
PBX: (+57) 1 7452741

Noviembre 3 de 2023

INFORME DE VISITA DE INSTALACIÓN DE SISTEMA DE TELEMETRÍA, PARA DAR  
CUMPLIMIENTO AL CONTRATO 197 DE 2023

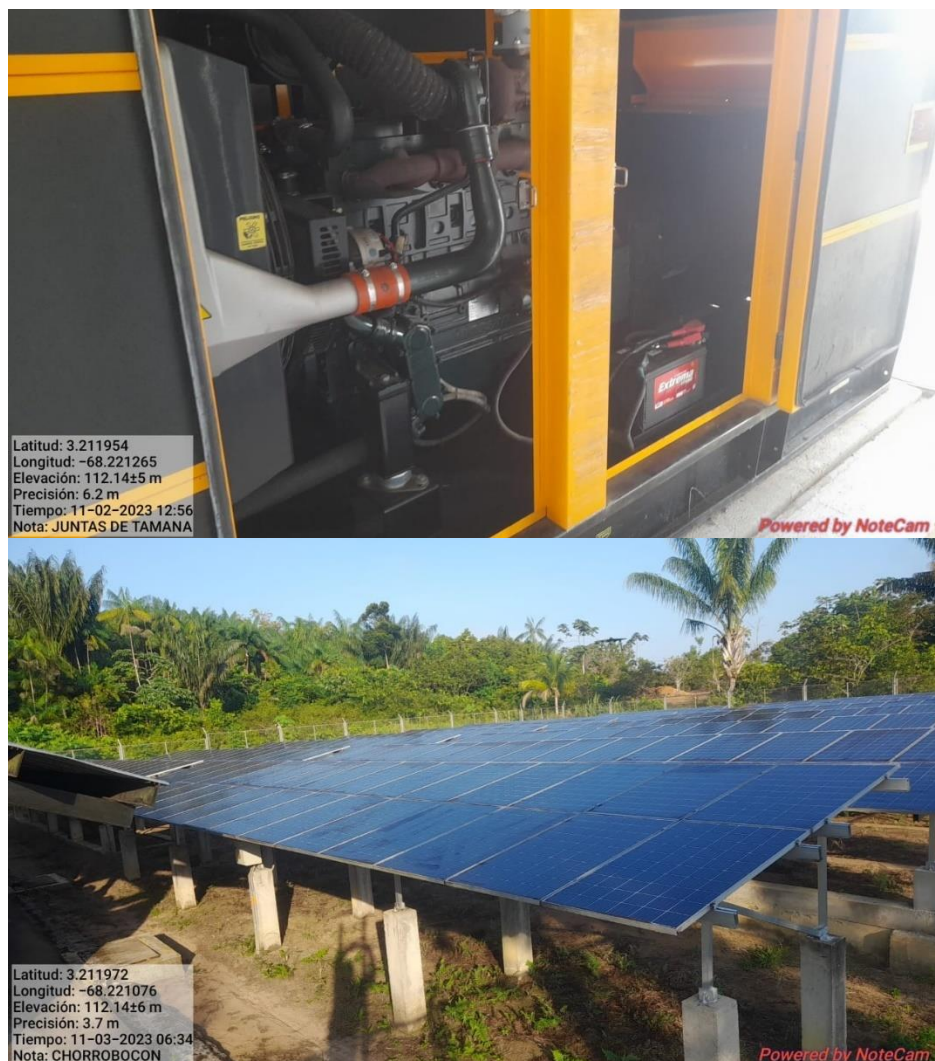
**Imagen 3 Planta eléctrica**

En la planta de generación de Chorro Bocon se encuentra instalado un generador con las siguientes especificaciones:

| MARCA | MODELO | SERIE | CAPACIDAD | ESTADO |
| DOOSAN | P086TI-1 | EBPOB86436 | 191 KW | OPERATIVO |

En el proceso de la instalación se realiza validación del funcionamiento del equipo.

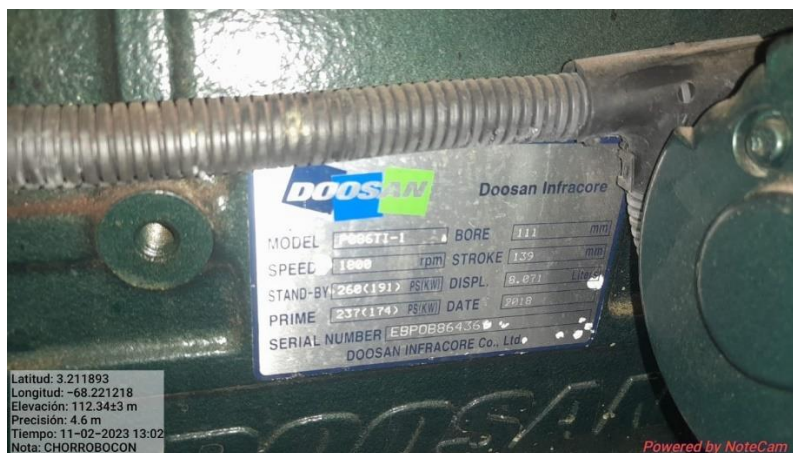
**Imagen 5 Placa del generador**

En la planta de generación se encuentra instalado actualmente 1 generador a Diesel sobre el que relacionamos las características, se adjuntan las placas:

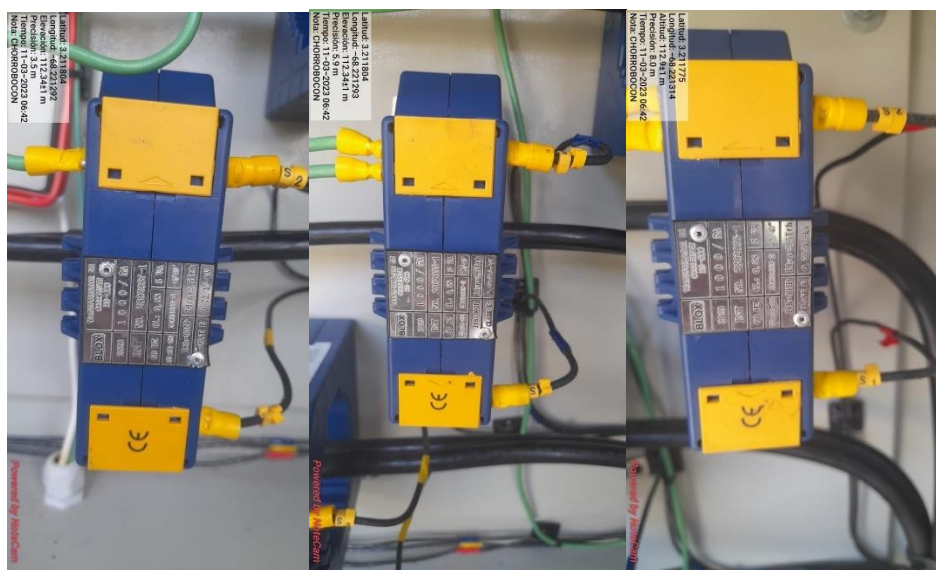
Imagen 7 Placa de características de CT's

| TRANSFORMADORES DE CORRIENTE | | | | |
| MARCA | MODELO | RELACION | CLASE | SERIAL |
| BLOX | HS600 | 1000/5 AMP | 0,5S | 2802035-1 |
| BLOX | HS600 | 1000/5 AMP | 0,5S | 2802036-1 |
| BLOX | HS600 | 1000/5 AMP | 0,5S | 2802037-1 |

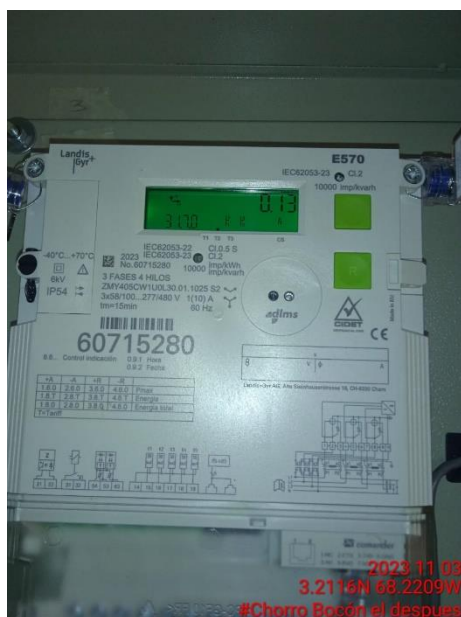
Imagen 8 Medidor Landis+Gyr

Se realizó la instalación del medidor en la pared del gabinete y se realizó el tendido de la tubería EMT que lleva las señales de los transformadores de corriente y de las comunicaciones del medidor. Se realizó el montaje del medidor marca Landis+Gyr E570 con serial 60715280 en la celda de medida con su respectivo bloque de prueba.

| MEDIDOR | | | |
| MARCA | MODELO | CLASE | SERIAL |
| LANDIS+GYR | E570 | 0,5S | 60715280 |

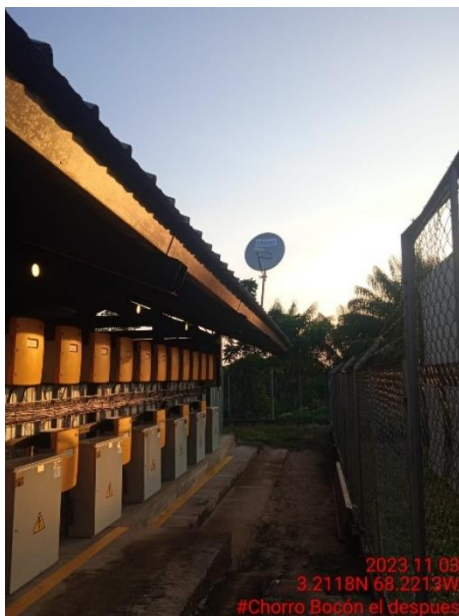
Imagen 9 Antena

Dentro del sistema de comunicación se instaló una antena de 0.90 m, un modem satelital, LNB. Se realiza proceso de verificación donde se ubica la antena.

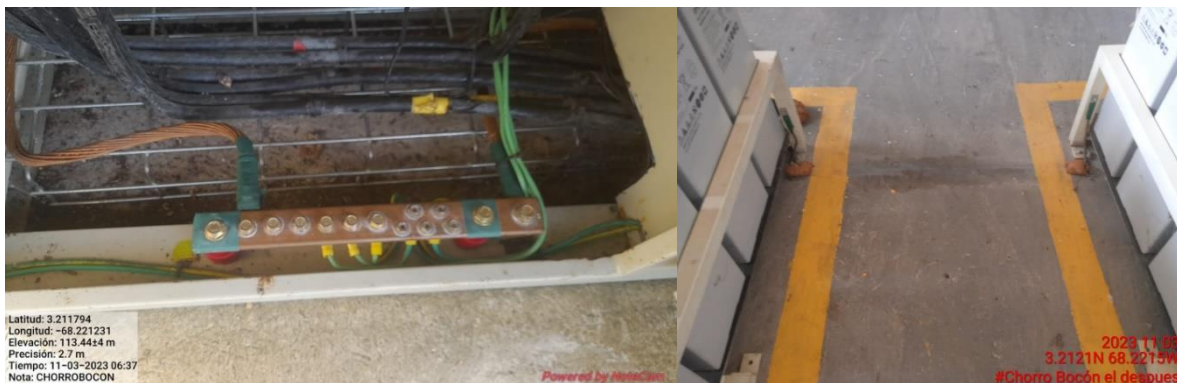
Imagen 10 Puesta a tierra

La instalación del sistema de puesta tierra se compone por tres varillas de cobre, protección contra sobrecargas, disponiendo como lugar de instalación una zona exterior a la construcción donde se ubica la planta eléctrica.
