# REPORTE DE SERVICIOS INSTALADOS CONTRATO 197-2023

Octubre 6 de 2023

**REPORTE DE SERVICIOS INSTALADOS CONTRATO 197-2023**

INFORME DE VISITA DE INSTALACIÓN DE SISTEMA DE TELEMETRÍA, PARA DAR  
CUMPLIMIENTO AL CONTRATO 197 DE 2023

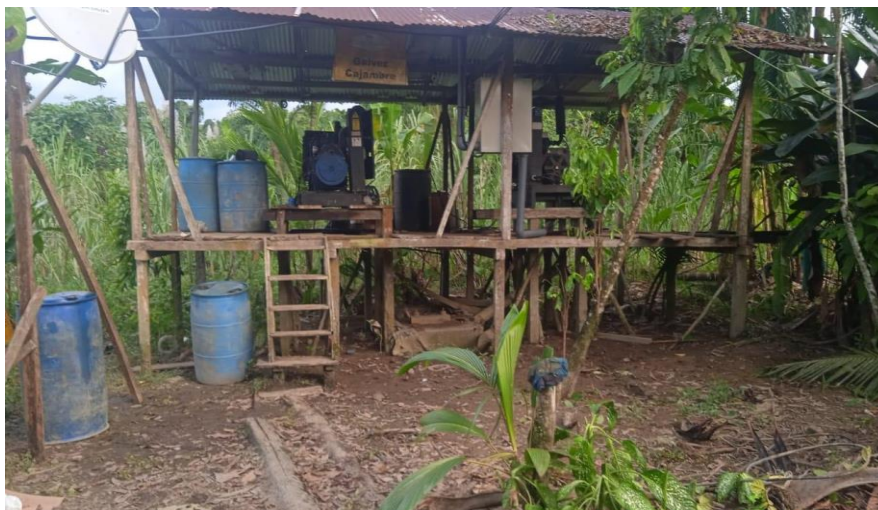
La planta de generación se encuentra ubicada dentro del casco urbano del corregimiento, las instalaciones están compuestas por una estructura en madera y techo en teja de fibrocemento.

Imagen 2 Instalación física de la planta

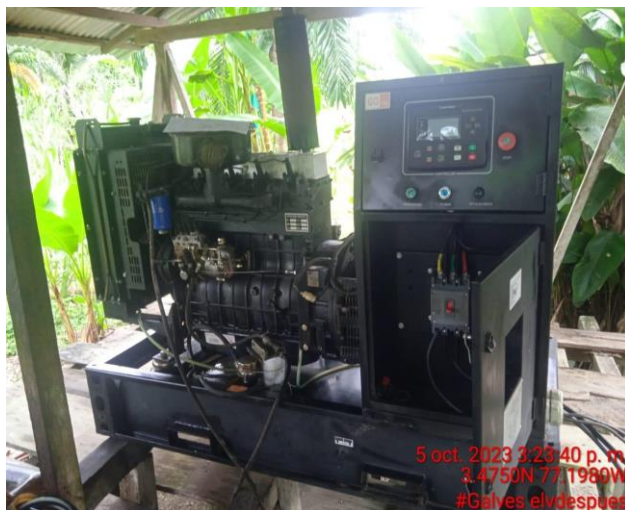
Imagen 3 Planta eléctrica

En la planta de generación de Gálvez se encuentra instalado un generador con las siguientes especificaciones:

| MARCA | MODELO | SERIE | CAPACIDAD | ESTADO |
|---|---|---|---|---|
| SERIE KOFO | N4105DS2-38 | U735956G | 41.8KW | OPERATIVO |

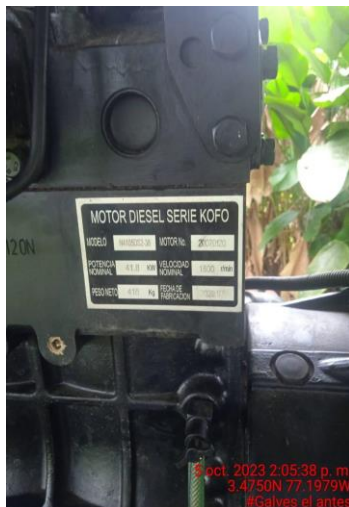
En la planta de generación se encuentra instalado actualmente 1 generador a Diesel sobre el que relacionamos las características, se adjuntan las placas:

Imagen 5 Placa del generador

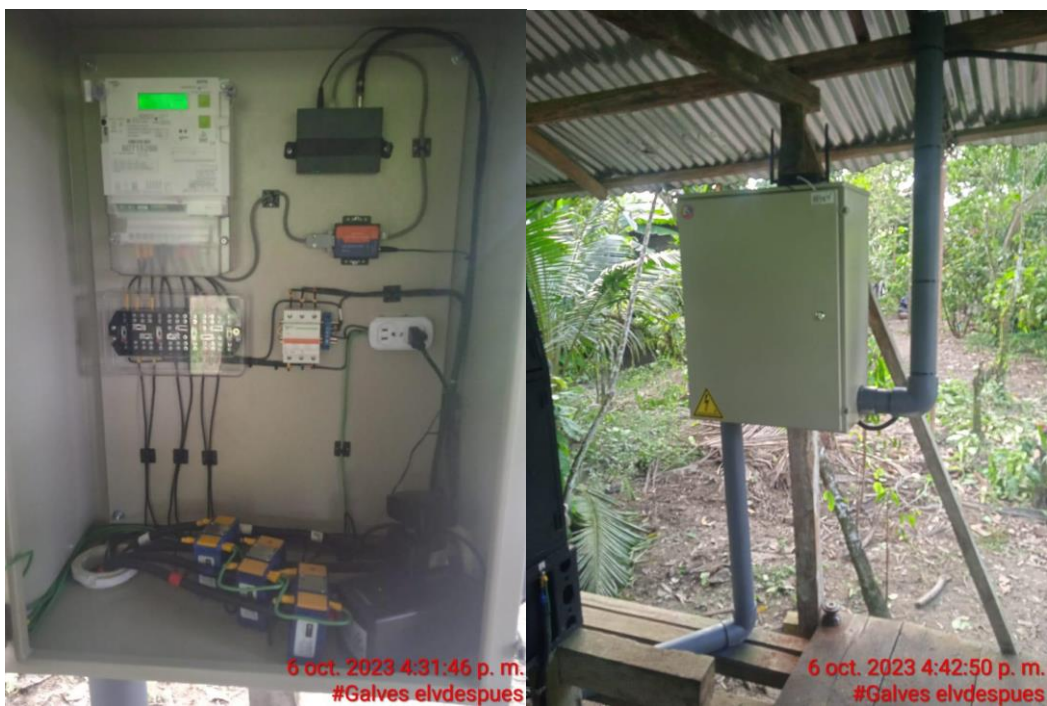
En el rack se instalaron los equipos de comunicaciones, medidores, transformadores de medida, estabilizador, breaker, regulador de energía.

Imagen 6 Gabinete instalado

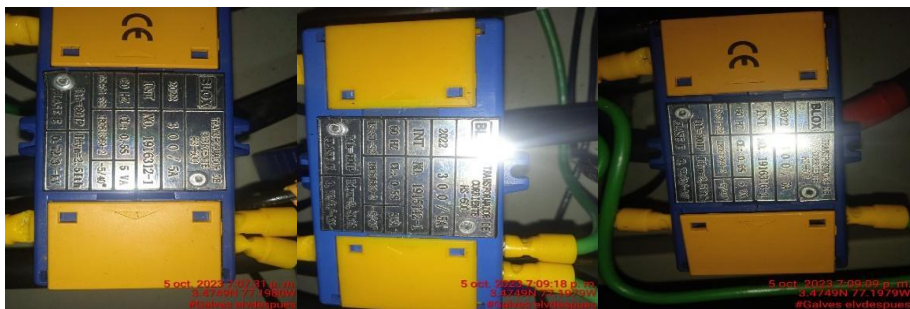
Imagen 7 Placa de características de CT's

| MARCA | MODELO | RELACION | CLASE | SERIAL |
|---|---|---|---|---|
| BLOX | HS600 | 300/5 AMP | 0,5S | 1916312-1 |
| BLOX | HS600 | 300/5 AMP | 0,5S | 1915142-1 |
| BLOX | HS600 | 300/5 AMP | 0,5S | 1916316-1 |

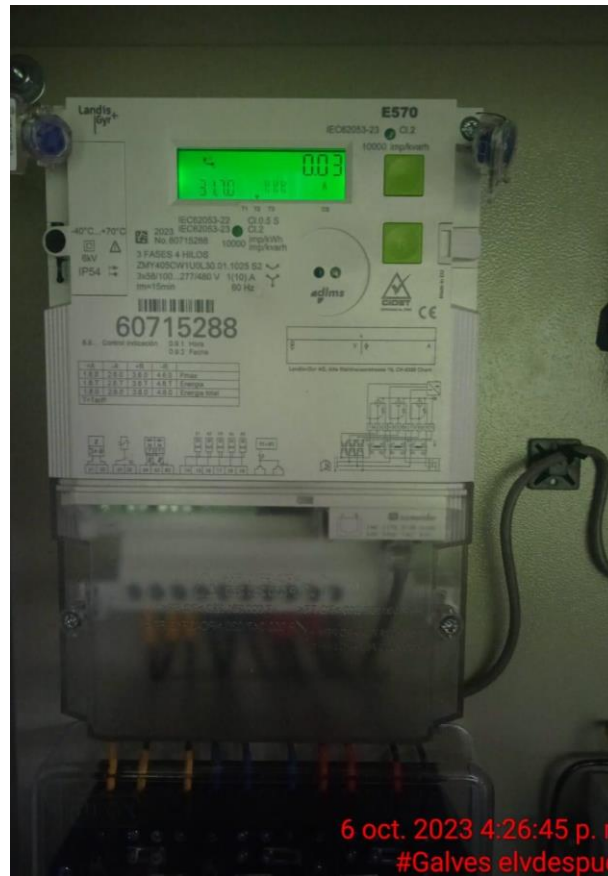
Se realizó la instalación del medidor en la pared del gabinete y se realizó el tendido de la tubería EMT que lleva las señales de los transformadores de corriente y de las comunicaciones del medidor. Se realizó el montaje del medidor marca Landys Gyr E570 con serial 60715288 en la celda de medida con su respectivo bloque de prueba.

Imagen 8 Medidor Landis Gyr

| MEDIDOR | | | |
|---|---|---|---|
| LANDIS+GYR | E570 | 0,5S | 60715288 |

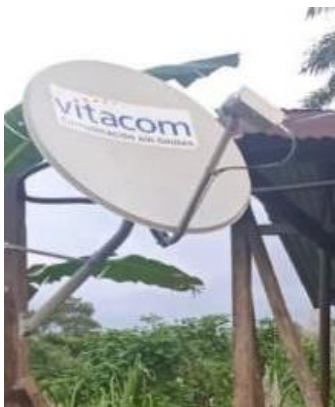
Imagen 9 Antena

Dentro del sistema de comunicación se instaló una antena de 0.90 m, modem satelital y LNB. Se realiza proceso de verificación donde se ubica la antena.

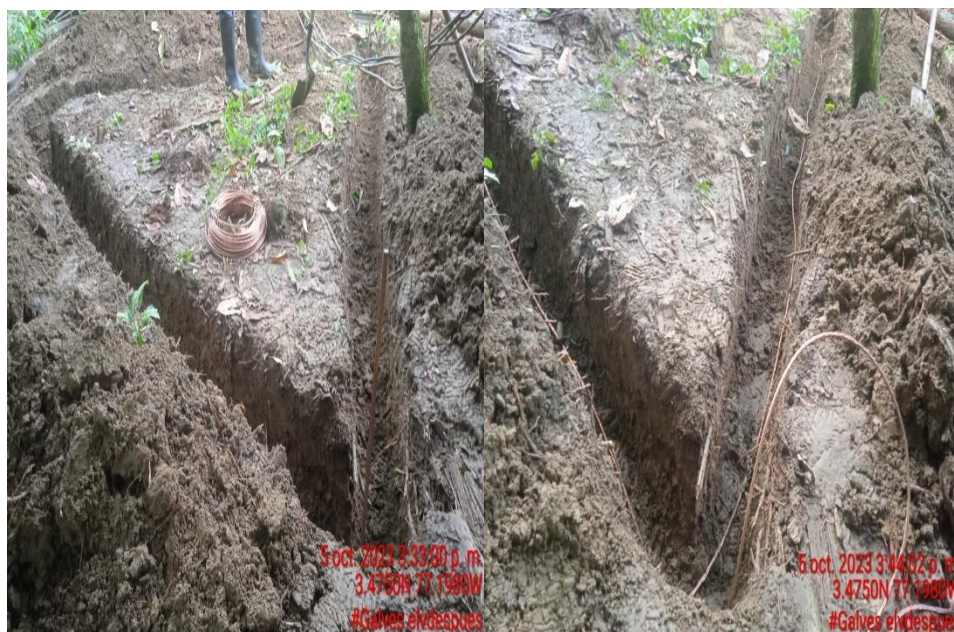
La instalación del sistema de puesta a tierra se compone por tres varillas de cobre, protección contra sobrecargas, disponiendo como lugar de instalación una zona exterior a la construcción donde se ubica la planta eléctrica.

Imagen 10 Puesta a tierra
