# REPORTE DE SERVICIOS INSTALADOS CONTRATO 197-2023

**REPORTE DE SERVICIOS INSTALADOS CONTRATO 197-2023**

INFORME DE VISITA DE INSTALACIÓN DE SISTEMA DE TELEMETRÍA, PARA DAR  
CUMPLIMIENTO AL CONTRATO 197 DE 2023

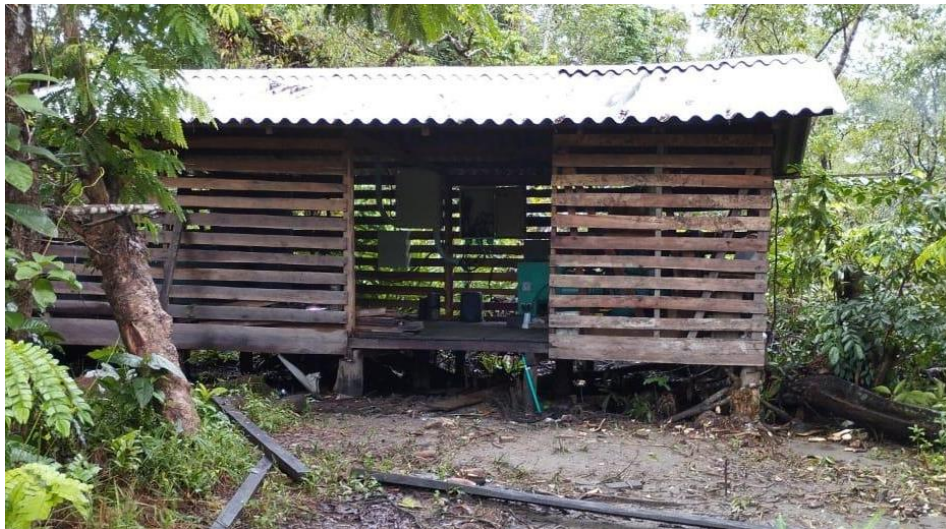
**Imagen 2 Instalación física de la planta**

La planta de generación se encuentra ubicada dentro del casco urbano del corregimiento, las instalaciones están compuestas por una estructura en madera y techo en teja de fibrocemento.

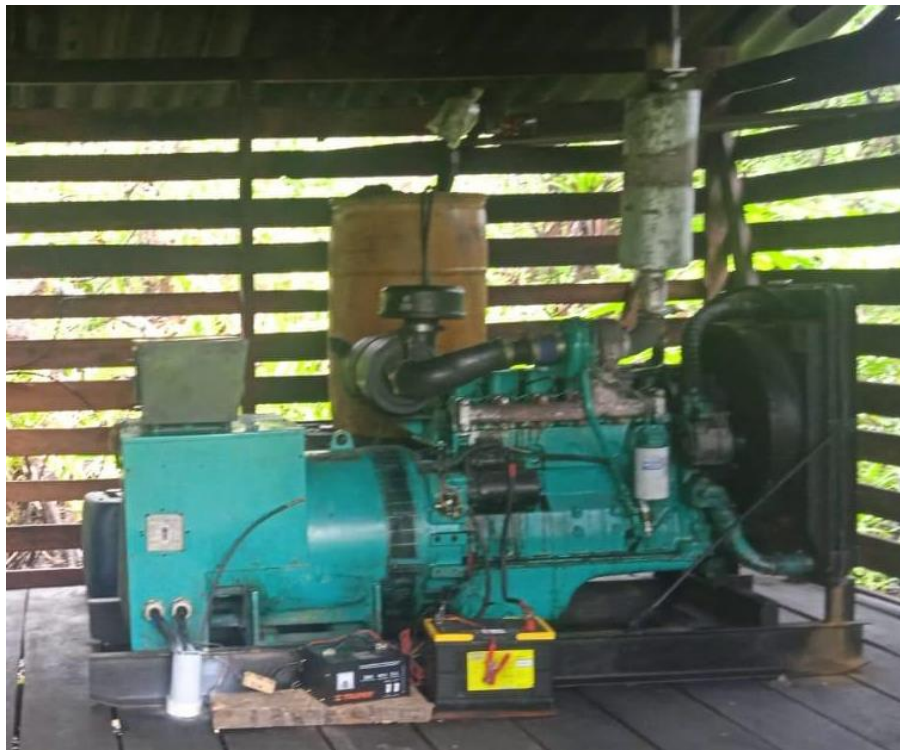
Imagen 3 Planta eléctrica

En la planta de generación de Humanes mar se encuentra instalado un generador con las siguientes especificaciones:

| MARCA | MODELO | SERIE | CAPACIDAD | ESTADO |
| "THE POWERHOUSE" STAN BY | OB80K - DW63 | 6 - 3137 | 80KW | OPERATIVO |

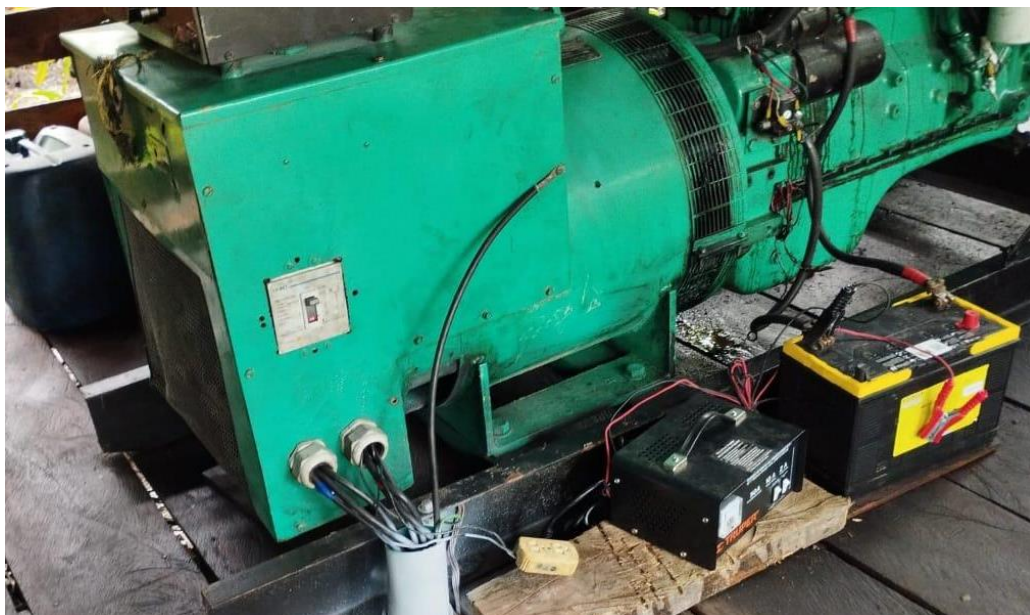
**Imagen 4 Salida de potencia del generador**

En el proceso de la instalación se realiza validación del funcionamiento del equipo.

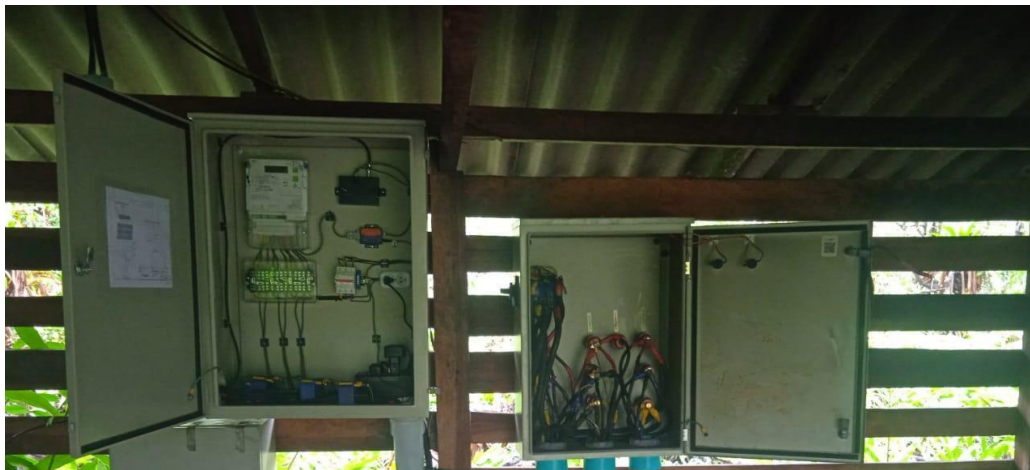
**Imagen 6 Gabinete instalado**

En el rack se instalaron los equipos de comunicaciones, medidores, transformadores de medida, estabilizador, breaker, regulador de energía.

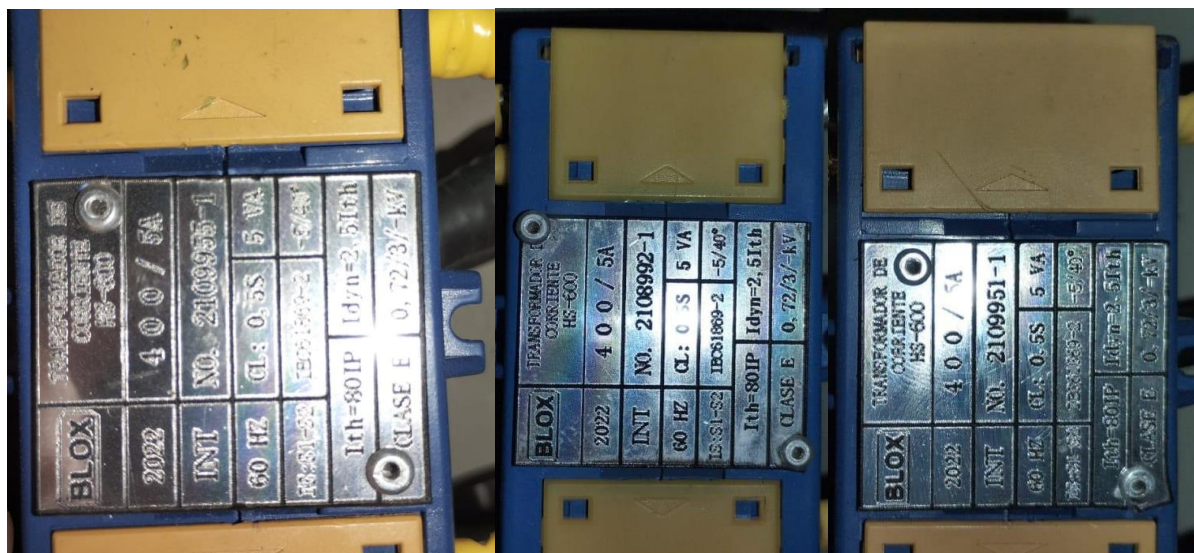
**Imagen 7 Placa de características de CT's**

| MARCA | MODELO | RELACION | CLASE | SERIAL |
| BLOX | HS600 | 400/5 AMP | 0,5S | 2108992-1 |
| BLOX | HS600 | 400/5 AMP | 0,5S | 2109951-1 |
| BLOX | HS600 | 400/5 AMP | 0,5S | 2109955-1 |

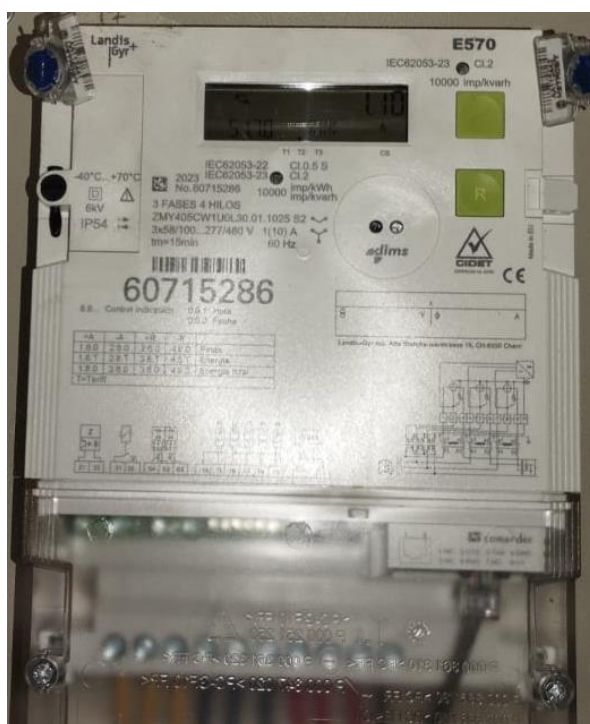
Imagen 8 Medidor Landis Gyr

Se realizó la instalación del medidor en la pared del gabinete y se realizó el tendido de la tubería EMT que lleva las señales de los transformadores de corriente y de las comunicaciones del medidor. Se realizó el montaje del medidor marca Landys Gyr E570 con serial 60715286 en la celda de medida con su respectivo bloque de prueba.

| MEDIDOR | | | |
| MARCA | MODELO | CLASE | SERIAL |
| LANDIS + GYR | E570 | 0,5S | 60715286 |

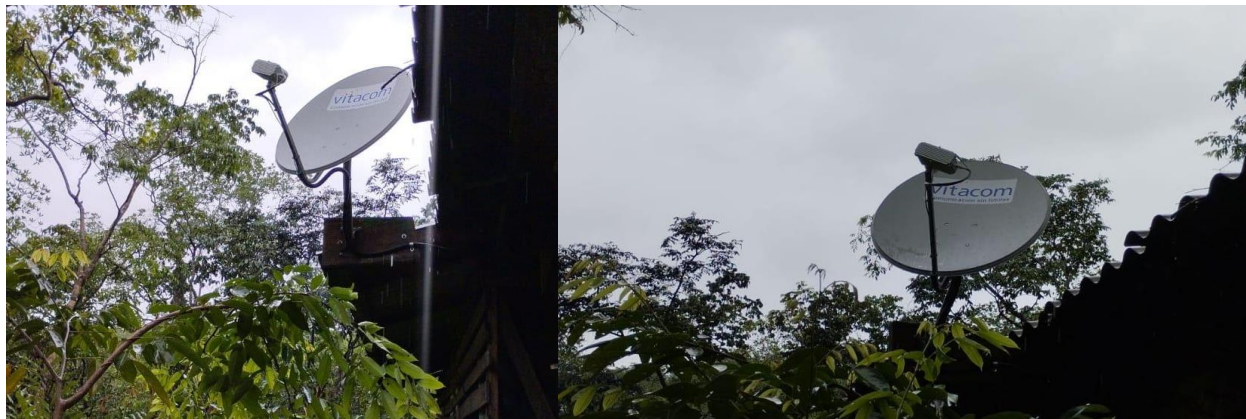
**Imagen 9 Antena**

Dentro del sistema de comunicación se instaló una antena de 0.90 m, un modem satelital, LNB. Se realiza proceso de verificación donde se ubica la antena.

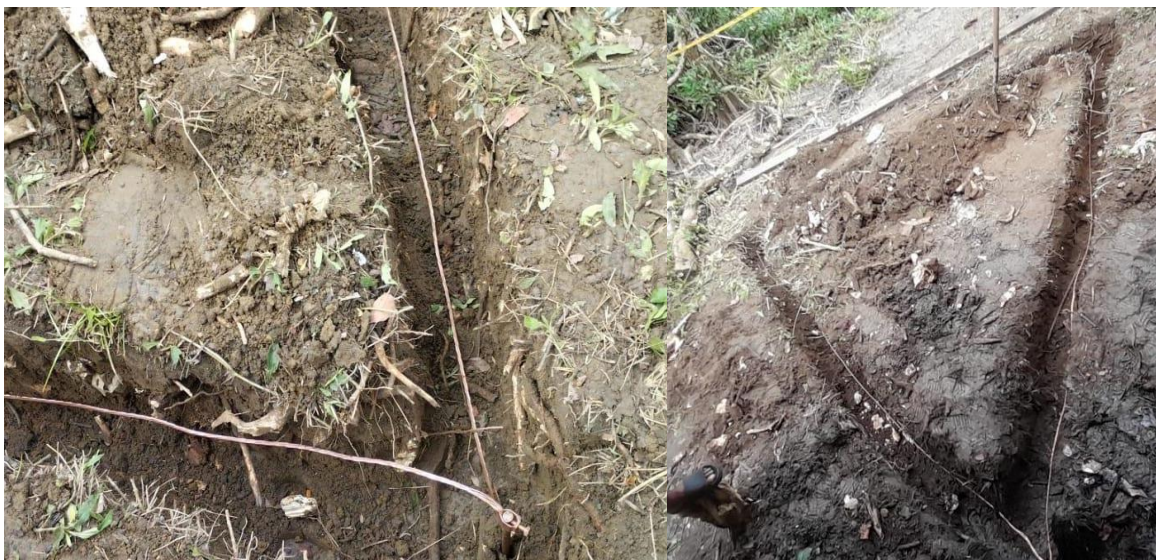
**Imagen 10 Puesta a tierra**

La instalación del sistema de puesta tierra se compone por tres varillas de cobre, protección contra sobrecargas, disponiendo como lugar de instalación una zona exterior a la construcción donde se ubica la planta eléctrica.
