# REPORTE DE SERVICIOS INSTALADOS CONTRATO 197-2023

**REPORTE DE SERVICIOS INSTALADOS CONTRATO 197-2023**

INFORME DE VISITA DE INSTALACIÓN DE SISTEMA DE TELEMETRÍA, PARA DAR  
CUMPLIMIENTO AL CONTRATO 197 DE 2023

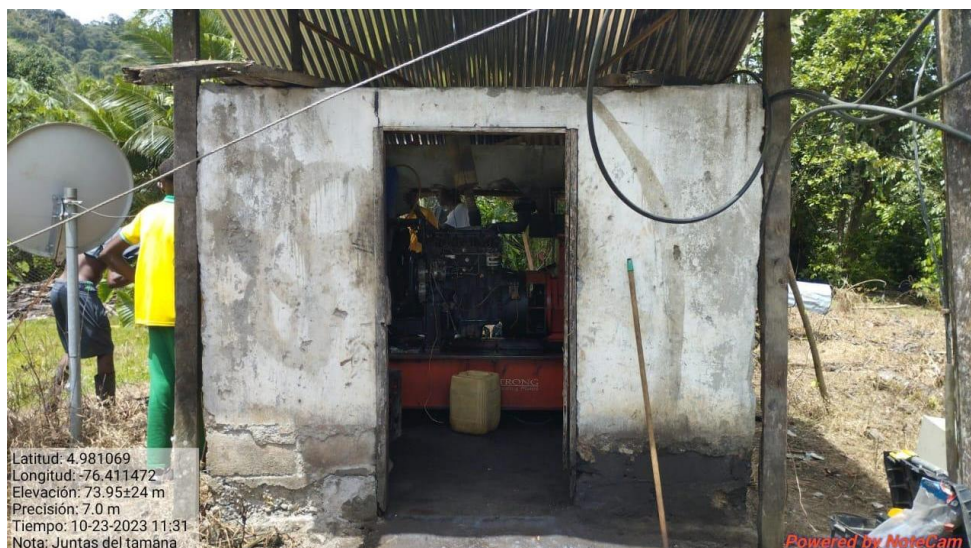
**Imagen 2 Instalación física de la planta**

La planta de generación se encuentra ubicada dentro del casco urbano del corregimiento, las instalaciones están compuestas por una estructura en madera y techo en teja de fibrocemento.

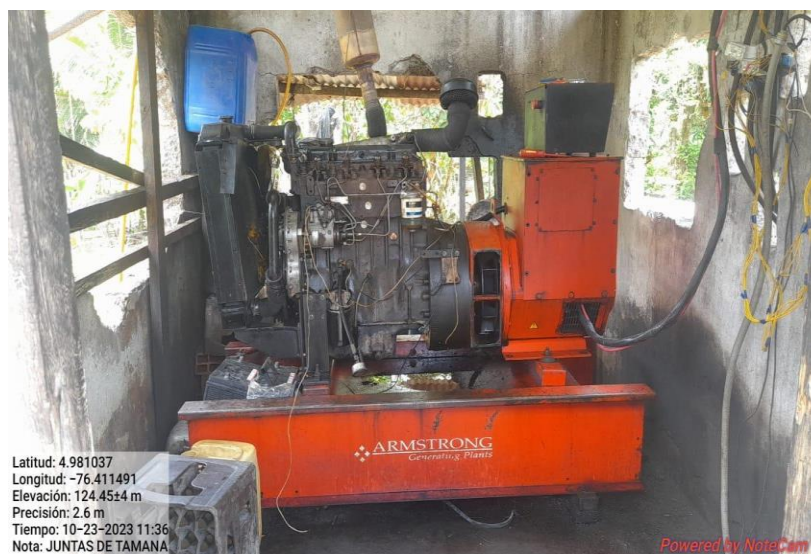
**Imagen 3 Planta eléctrica**

En la planta de generación de Juntas de Tamana se encuentra instalado un generador con las siguientes especificaciones:

| MARCA | MODELO | SERIE | CAPACIDAD | ESTADO |
| PERKINS | D82435-4759 | U7890670 | N/A | OPERATIVO |

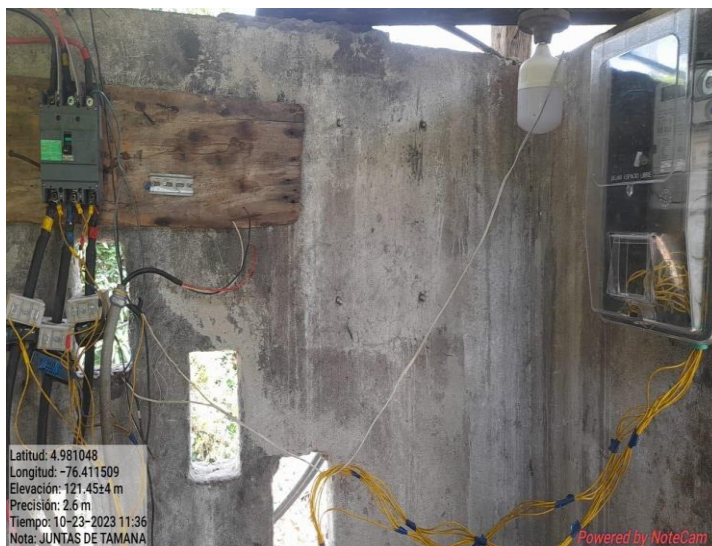
**Imagen 4 Salida de potencia del generador**

En el proceso de la instalación se realiza validación del funcionamiento del equipo.

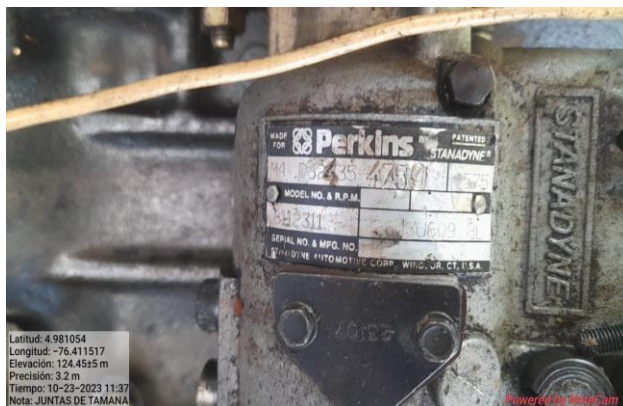
**Imagen 5 Placa del generador**

En la planta de generación se encuentra instalado actualmente 1 generador a Diesel sobre el que relacionamos las características, se adjuntan las placas:

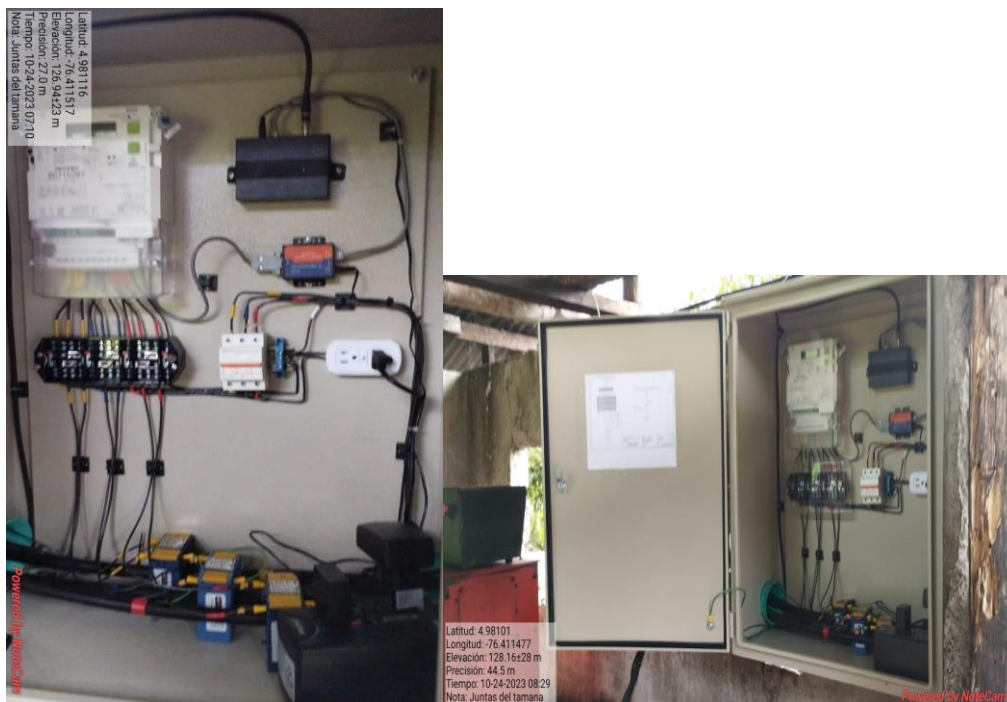
Imagen 6 Gabinete instalado

En el rack se instalaron los equipos de comunicaciones, medidores, transformadores de medida, estabilizador, breaker, regulador de energía.

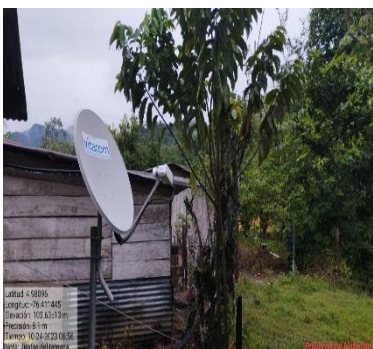
Imagen 9 Antena

Dentro del sistema de comunicación se instaló una antena de 0.90 m, un modem satelital, LNB. Se realiza proceso de verificación donde se ubica la antena.

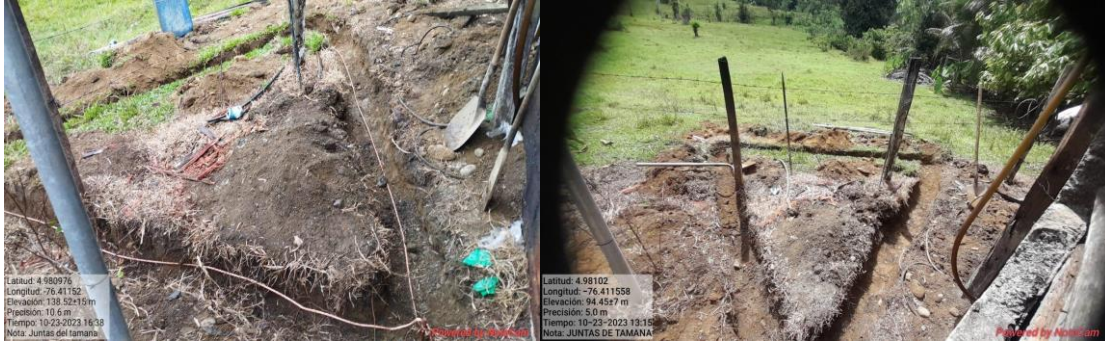
Imagen 10 Puesta a tierra

La instalación del sistema de puesta tierra se compone por tres varillas de cobre, protección contra sobrecargas, disponiendo como lugar de instalación una zona exterior a la construcción donde se ubica la planta eléctrica.
