# REPORTE DE SERVICIOS INSTALADOS CONTRATO 197-2023

VITACOM DE COLOMBIA S.A.S  
Dirección: Carrera 7 # 156-80. Bogotá, Colombia  
PBX: (+57) 1 7452741

Noviembre 23 de 2023

INFORME DE VISITA DE INSTALACIÓN DE SISTEMA DE TELEMETRÍA, PARA DAR  
CUMPLIMIENTO AL CONTRATO 197 DE 2023

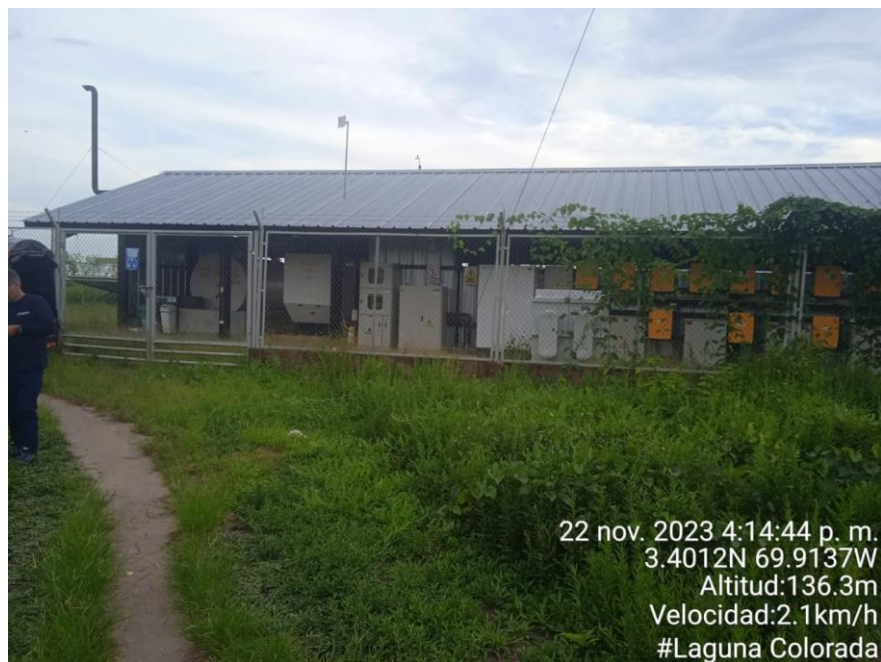
Imagen 2. Instalación física de la planta

La planta de generación se encuentra ubicada dentro del casco urbano del corregimiento, las instalaciones están compuestas por una estructura en madera y techo en teja de fibrocemento.

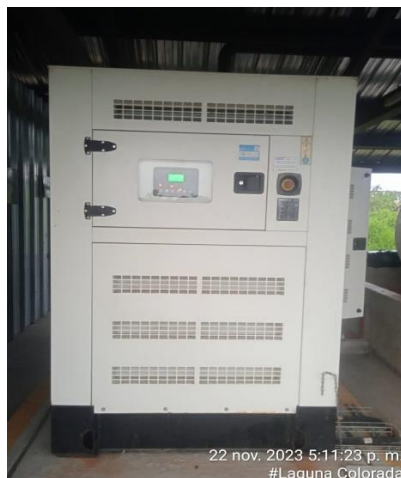
**Imagen 3. Planta eléctrica**

En la planta de generación de Laguna Colorada Alta se encuentra instalado un generador con las siguientes especificaciones:

| MARCA | MODELO | SERIE | CAPACIDAD | ESTADO |
| GENERATING SET | I344X | TPS01FJT81402 | 60Hz | OPERANDO |

En el proceso de la instalación se realiza validación del funcionamiento del equipo.

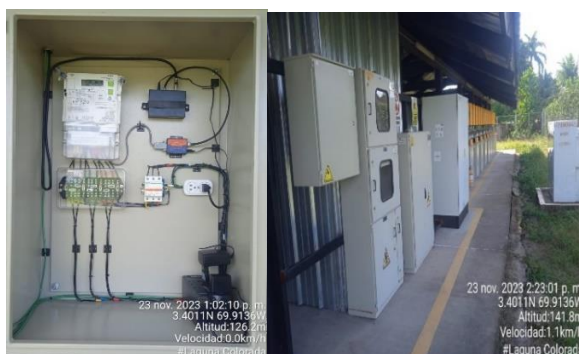
Imagen 6.Gabinete instalado

En el rack se instalaron los equipos de comunicaciones, medidores, transformadores de medida, estabilizador, breaker, regulador de energía.

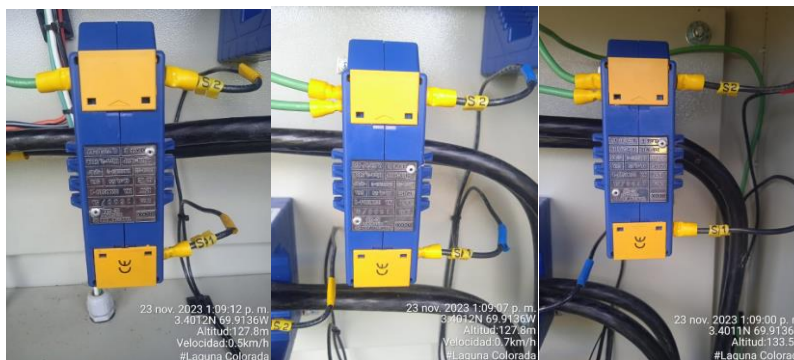
Imagen 7.Placa de características de CT's

| MODELO | RELACION | CLASE | SERIAL |
| HS600 | 1600/5 AMP | 0,5S | 3500519-1 |
| HS600 | 1600/5 AMP | 0,5S | 3500510-1 |
| HS600 | 1600/5 AMP | 0,5S | 3500514-1 |

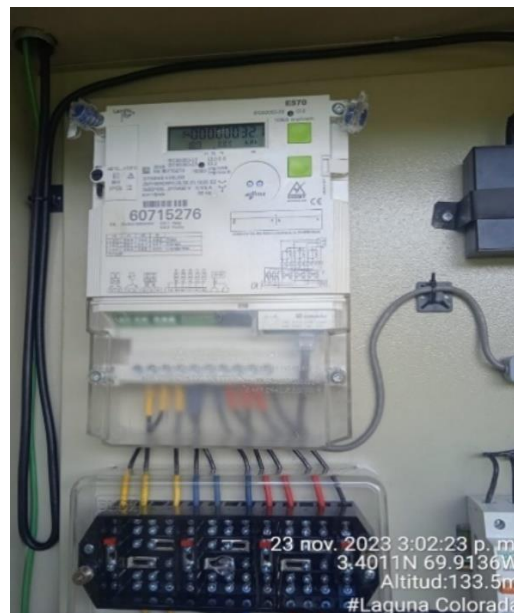
Imagen 8. Medidor Landis Gyr

Se realizó la instalación del medidor en la pared del gabinete y se realizó el tendido de la tubería EMT que lleva las señales de los transformadores de corriente y de las comunicaciones del medidor. Se realizó el montaje del medidor marca Landys Gyr E570 con serial 60715276 en la celda de medida con su respectivo bloque de prueba.

| MEDIDOR | | | |
|---|---|---|---|
| MARCA | MODELO | CLASE | SERIAL |
| LANDIS GYR | E570 | 0,5S | 60715276 |

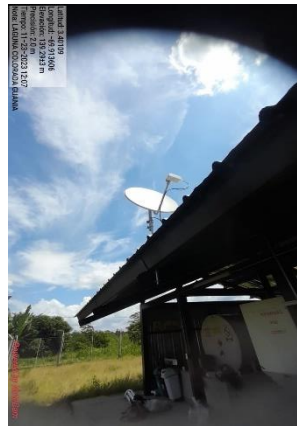
**Imagen 9. Antena**

Dentro del sistema de comunicación se instaló una antena de 0.90 m, un modem satelital, LNB. Se realiza proceso de verificación donde se ubica la antena.

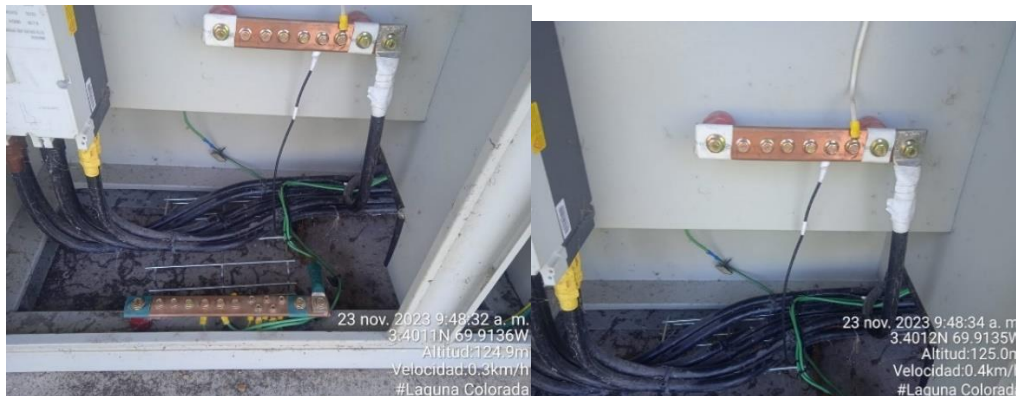
**Imagen 10. Puesta a tierra**

La instalación del sistema de puesta tierra se compone por tres varillas de cobre, protección contra sobrecargas, disponiendo como lugar de instalación una zona exterior a la construcción donde se ubica la planta eléctrica.
