# REPORTE DE SERVICIOS INSTALADOS CONTRATO 197-2023

**REPORTE DE SERVICIOS INSTALADOS CONTRATO 197-2023**

INFORME DE VISITA DE INSTALACIÓN DE SISTEMA DE TELEMETRÍA, PARA DAR  
CUMPLIMIENTO AL CONTRATO 197 DE 2023

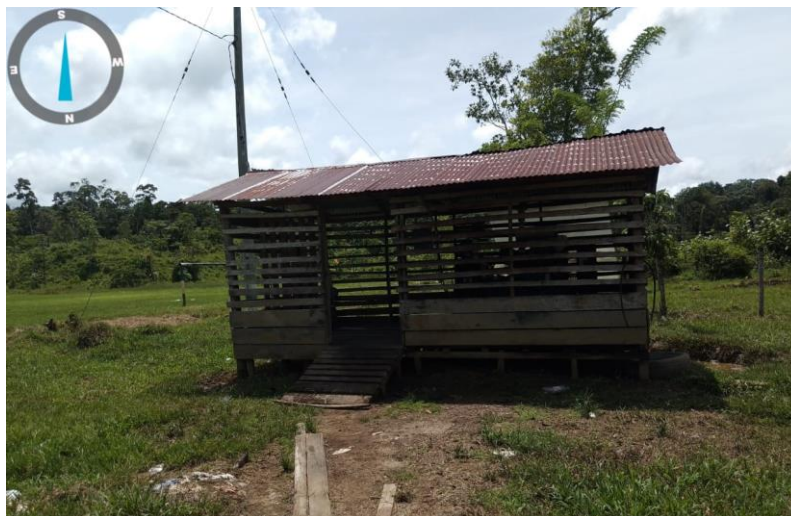
Imagen 2 Instalación física de la planta

La planta de generación se encuentra ubicada dentro del casco urbano del corregimiento, las instalaciones están compuestas por una estructura en madera y techo en teja de fibrocemento.

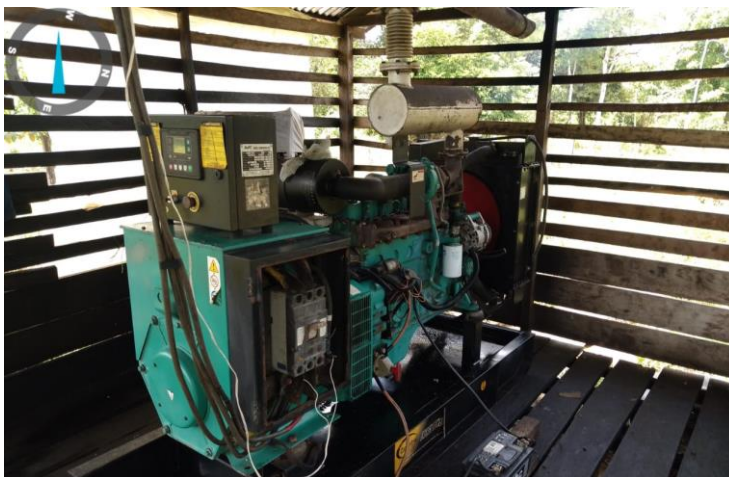
Imagen 3 Planta eléctrica

En la planta de generación de Loma Murri se encuentra instalado un generador con las siguientes especificaciones:

| MARCA | MODELO | SERIE | CAPACIDAD | ESTADO |
| BAIFA | BF-C103A-60 | 130910G | 110 KVA | OPERATIVO |

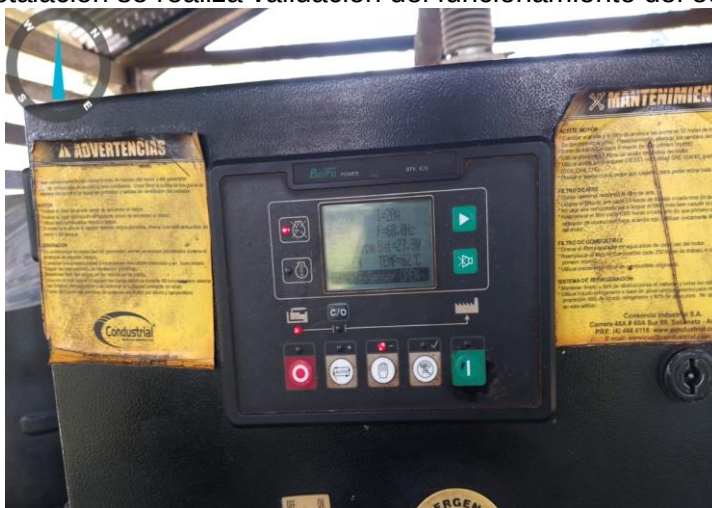
Imagen 4 Salida de potencia del generador

En el proceso de la instalación se realiza validación del funcionamiento del equipo.

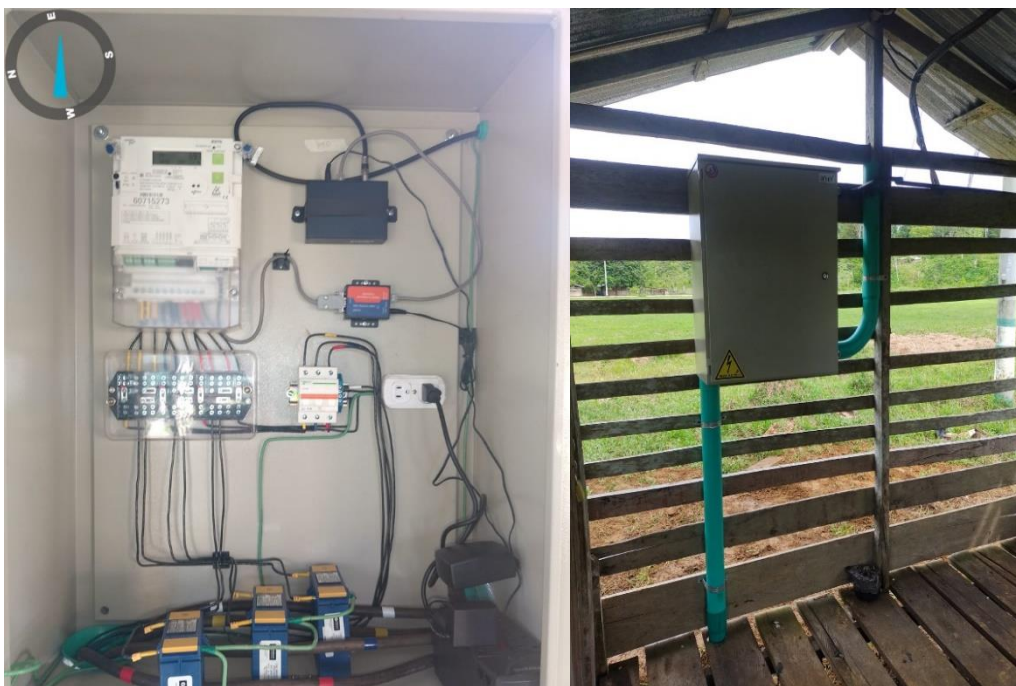
Imagen 6 Gabinete instalado

En el rack se instalaron los equipos de comunicaciones, medidores, transformadores de medida, estabilizador, breaker, regulador de energía.

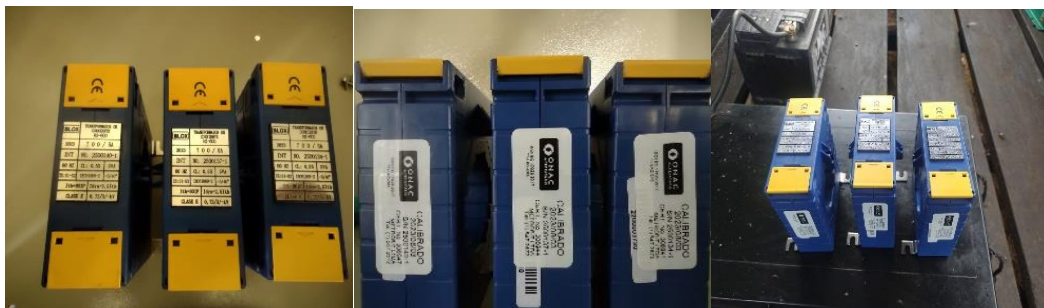
Imagen 7 Placa de características de CT's

| TRANSFORMADORES DE CORRIENTE | | | | |
| MARCA | MODELO | RELACION | CLASE | SERIAL |
| BLOX | HS600 | 700/5 AMP | 0,5S | 2500140-1 |
| BLOX | HS600 | 700/5 AMP | 0,5S | 2500137-1 |
| BLOX | HS600 | 700/5 AMP | 0,5S | 2500134-1 |

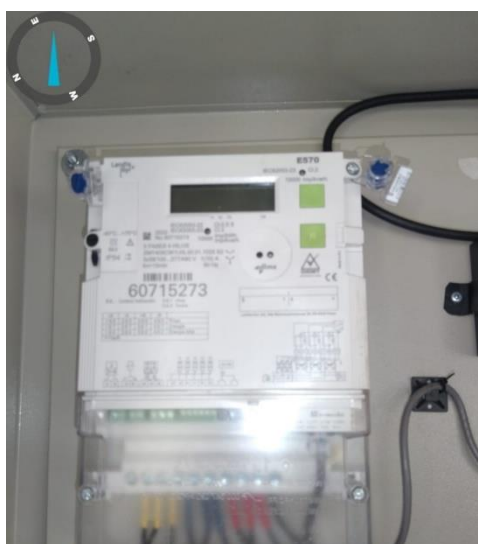
Imagen 8 Medidor Landis+Gyr

Se realizó la instalación del medidor en la pared del gabinete y se realizó el tendido de la tubería EMT que lleva las señales de los transformadores de corriente y de las comunicaciones del medidor. Se realizó el montaje del medidor marca Landys+Gyr E570 con serial 60715273 en la celda de medida con su respectivo bloque de prueba.

| MEDIDOR | | | |
| MARCA | MODELO | CLASE | SERIAL |
| LANDIS+GYR | E570 | 0,5S | 60715273 |

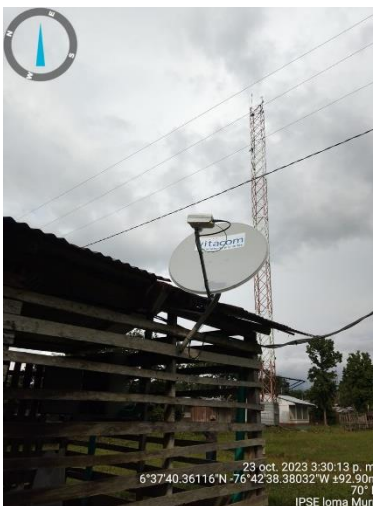
**Imagen 9 Antena**

Dentro del sistema de comunicación se instaló una antena de 0.90 m, un modem satelital, LNB. Se realiza proceso de verificación donde se ubica la antena.

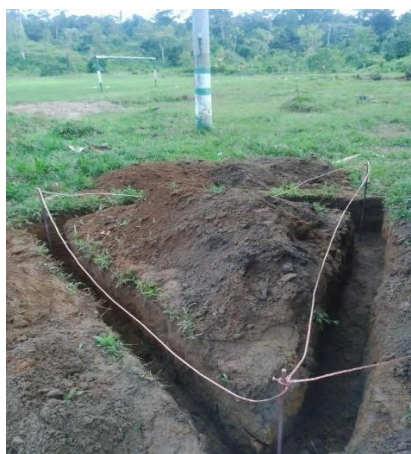
**Imagen 10 Puesta a tierra**

La instalación del sistema de puesta tierra se compone por tres varillas de cobre, protección contra sobrecargas, disponiendo como lugar de instalación una zona exterior a la construcción donde se ubica la planta eléctrica.
