# REPORTE DE SERVICIOS INSTALADOS CONTRATO 197-2023

**REPORTE DE SERVICIOS INSTALADOS CONTRATO 197-2023**

INFORME DE VISITA DE INSTALACIÓN DE SISTEMA DE TELEMETRÍA, PARA DAR  
CUMPLIMIENTO AL CONTRATO 197 DE 2023

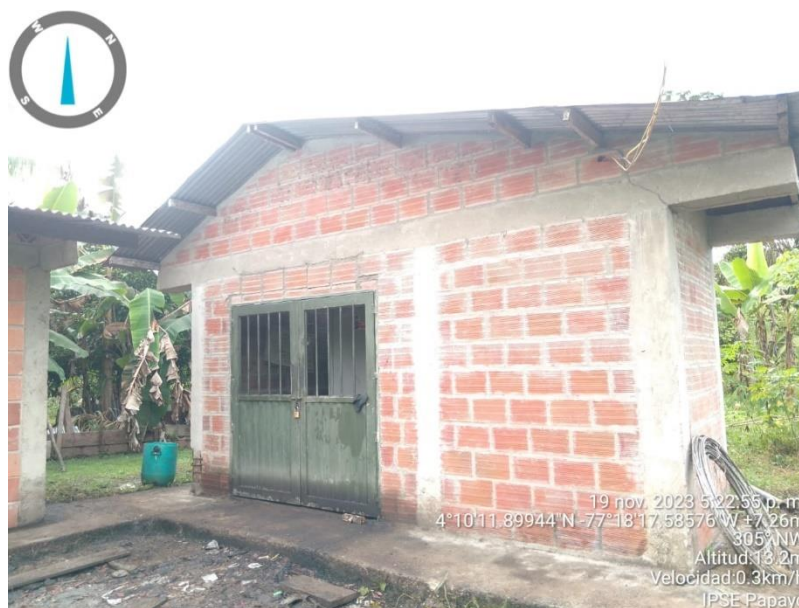
La planta de generación se encuentra ubicada dentro del casco urbano del corregimiento, las instalaciones están compuestas por una estructura en concreto y techo en teja de zinc.

Imagen 2. Instalación física de la planta

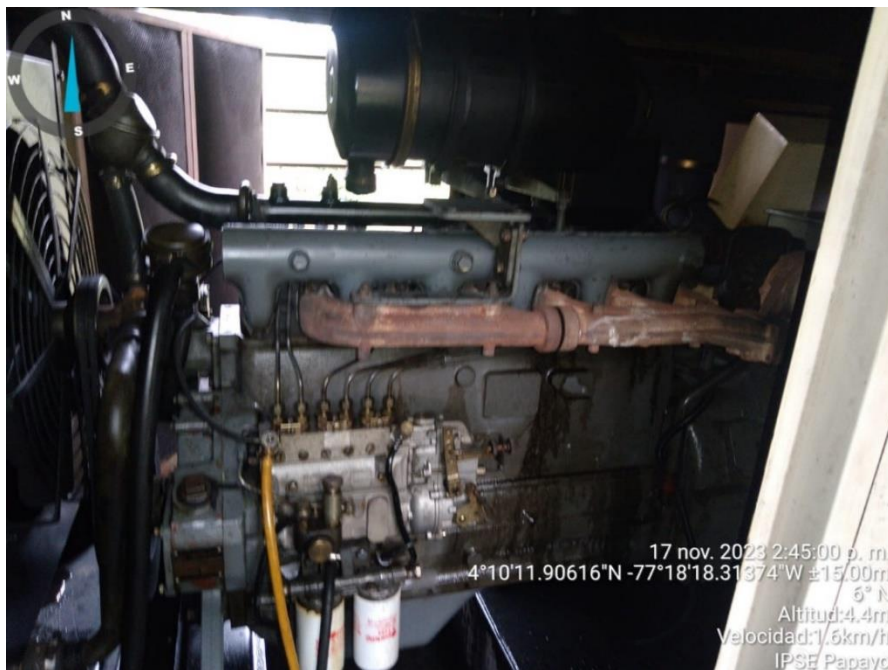
**Imagen 3. Planta eléctrica**

En la planta de generación de Papayo se encuentra instalado un generador con las siguientes especificaciones:

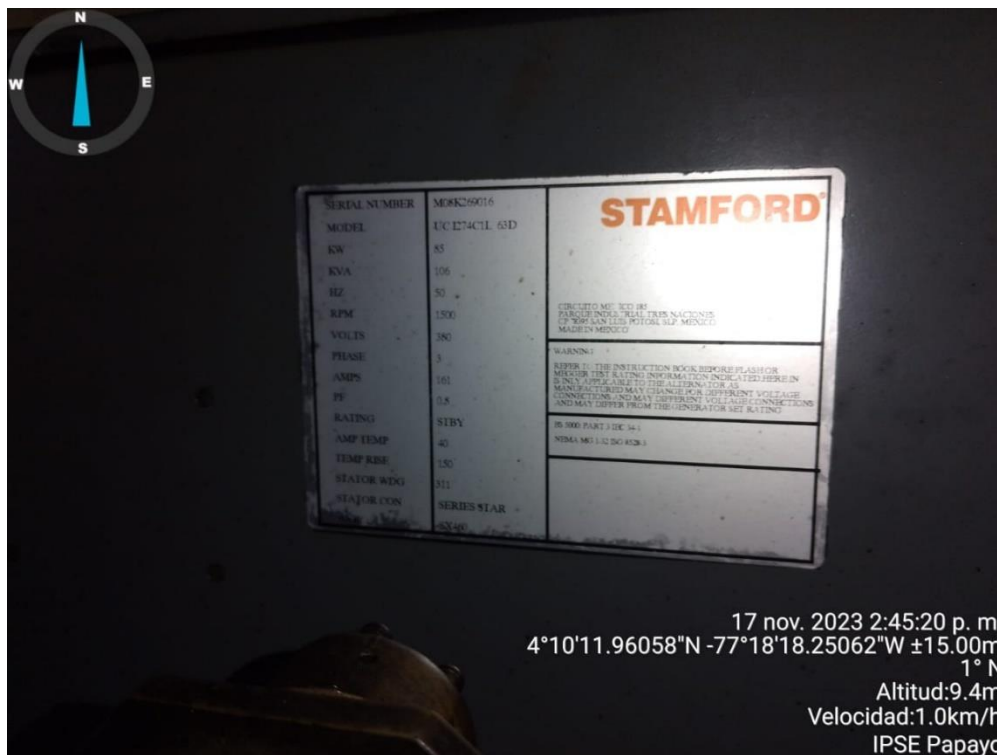
En la planta de generación se encuentra instalado actualmente 1 generador a Diesel sobre el que relacionamos las características, se adjuntan las placas:

**Imagen 5.Placa del generador**

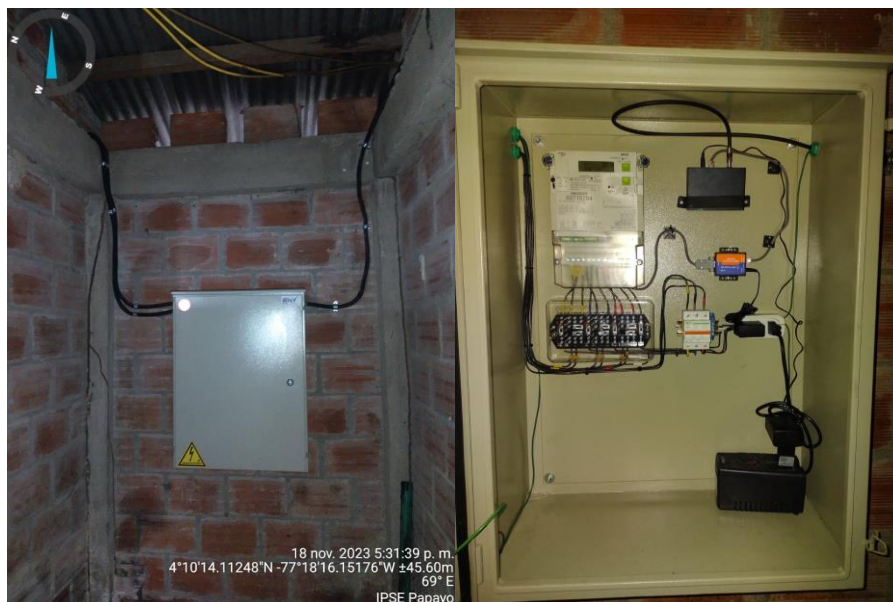
En el rack se instalaron los equipos de comunicaciones, medidores, transformadores de medida, estabilizador, breaker, regulador de energía.

Imagen 6. Gabinete instalado

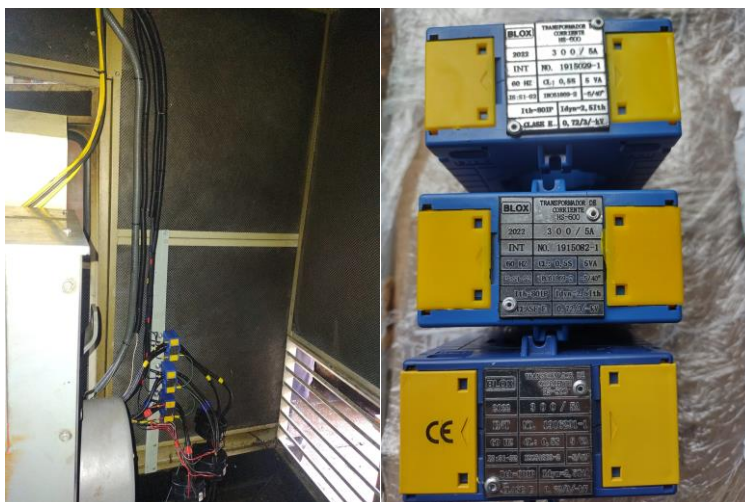
Imagen 7. Placa de características de CT's

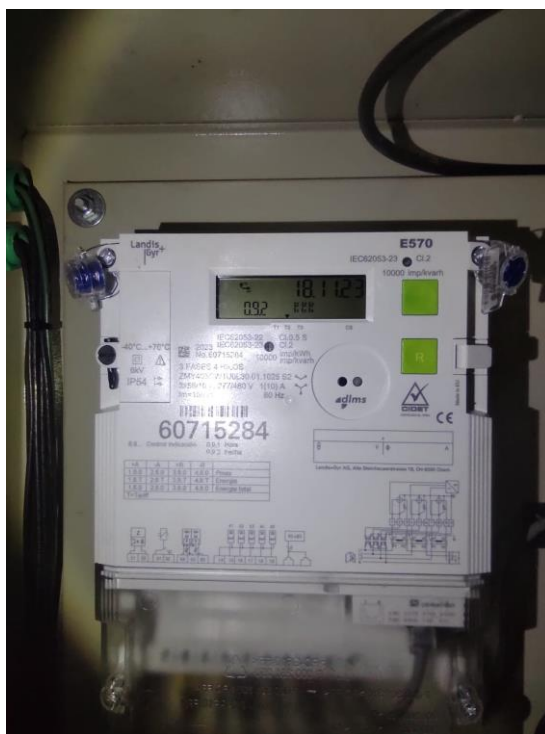
Se realizó la instalación del medidor en la pared del gabinete y se realizó el tendido de la tubería EMT que lleva las señales de los transformadores de corriente y de las comunicaciones del medidor. Se realizó el montaje del medidor marca Landys Gyr E570 con serial 60715284 en la celda de medida con su respectivo bloque de prueba.

Imagen 8. Medidor Landis+Gyr

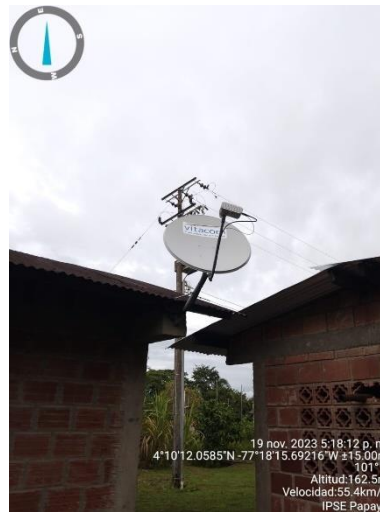
**Imagen 9. Antena**

Dentro del sistema de comunicación se instaló una antena de 0.90 m, un modem satelital, LNB. Se realiza proceso de verificación donde se ubica la antena.

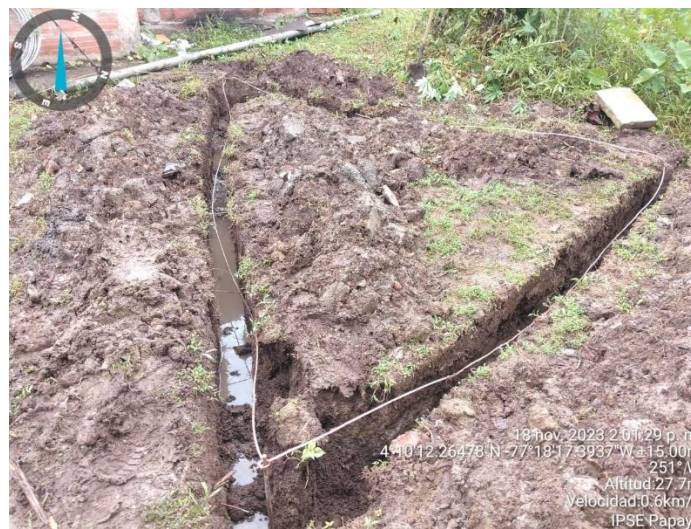
La instalación del sistema de puesta tierra se compone por tres varillas de cobre, protección contra sobrecargas, disponiendo como lugar de instalación una zona exterior a la construcción donde se ubica la planta eléctrica.

**Imagen 10. Puesta a tierra**

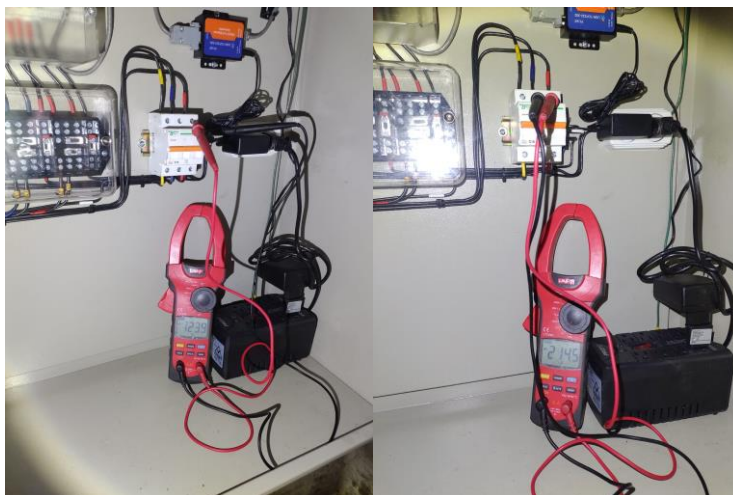
**Imagen 11. Medidas Voltaje**
