# REPORTE DE SERVICIOS INSTALADOS CONTRATO 197-2023

Noviembre 4 de 2023

INFORME DE VISITA DE INSTALACIÓN DE SISTEMA DE TELEMETRÍA, PARA DAR  
CUMPLIMIENTO AL CONTRATO 197 DE 2023

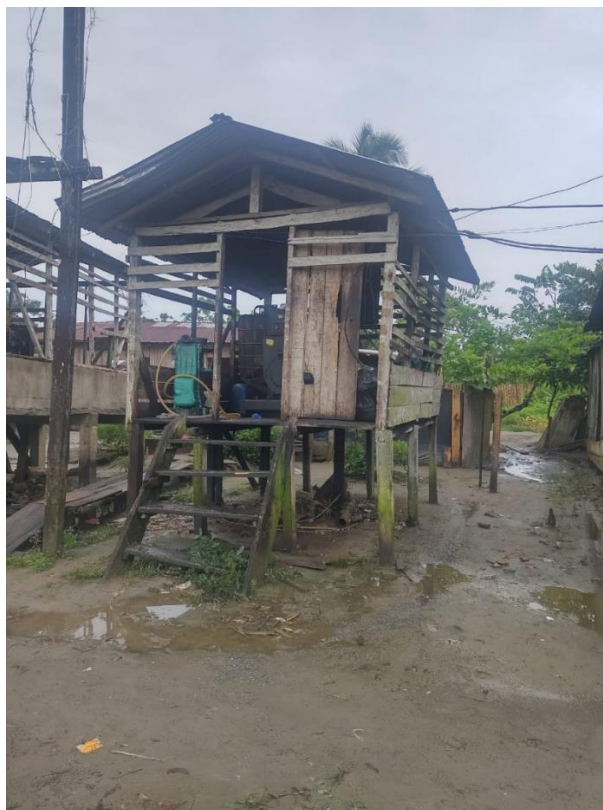
Imagen 2 Instalación física de la planta

La planta de generación se encuentra ubicada dentro del casco urbano del corregimiento, las instalaciones están compuestas por una estructura en madera y techo en teja de fibrocemento.

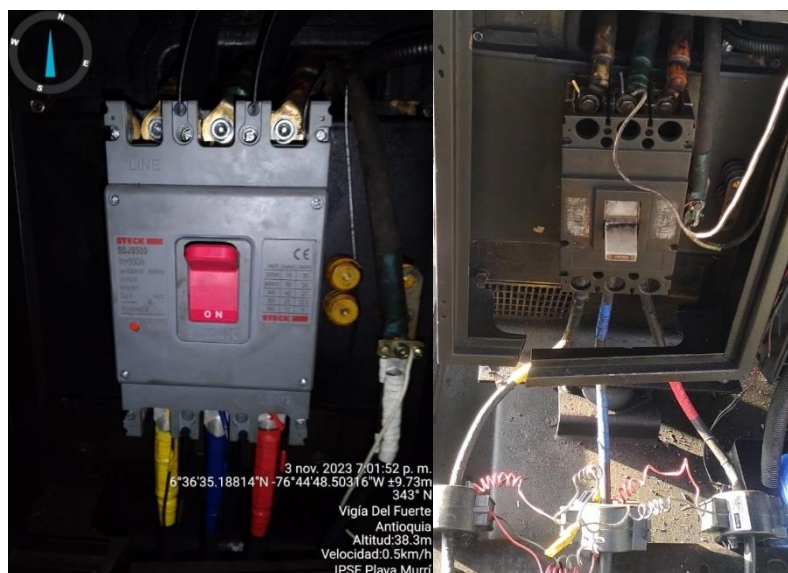
**Imagen 4 Salida de potencia del generador**

En el proceso de la instalación se realiza validación del funcionamiento del equipo.

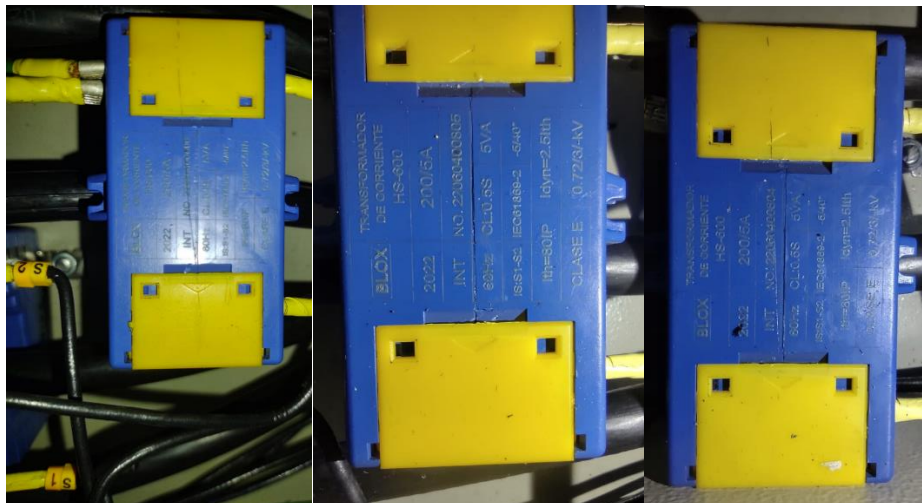
Imagen 7 Placa de características de CT's

| TRANSFORMADORES DE CORRIENTE | | | | |
| MARCA | MODELO | RELACION | CLASE | SERIAL |
| BLOX | HS600 | 200/5 AMP | 0,5S | 22060400804 |
| BLOX | HS600 | 200/5 AMP | 0,5S | 22060400805 |
| BLOX | HS600 | 200/5 AMP | 0,5S | 22060400806 |

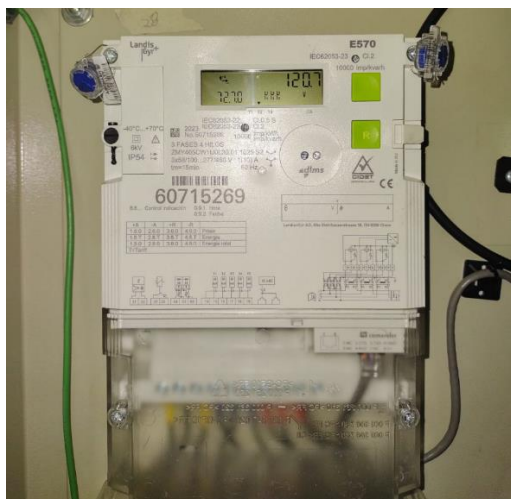
Imagen 8 Medidor Landis+Gyr

Se realizó la instalación del medidor en la pared del gabinete y se realizó el tendido de la tubería EMT que lleva las señales de los transformadores de corriente y de las comunicaciones del medidor. Se realizó el montaje del medidor marca Landis+Gyr E570 con serial 60715269 en la celda de medida con su respectivo bloque de prueba.

| MEDIDOR | | | |
| MARCA | MODELO | CLASE | SERIAL |
| LANDIS+GYR | E570 | 0,5S | 60715269 |

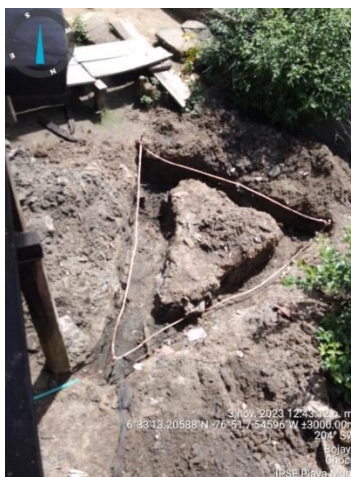
Imagen 10 Puesta a tierra

La instalación del sistema de puesta tierra se compone por tres varillas de cobre, protección contra sobrecargas, disponiendo como lugar de instalación una zona exterior a la construcción donde se ubica la planta eléctrica.
