# REPORTE DE SERVICIOS INSTALADOS CONTRATO 197-2023

**REPORTE DE SERVICIOS INSTALADOS CONTRATO 197-2023**

INFORME DE VISITA DE INSTALACIÓN DE SISTEMA DE TELEMETRÍA, PARA DAR  
CUMPLIMIENTO AL CONTRATO 197 DE 2023

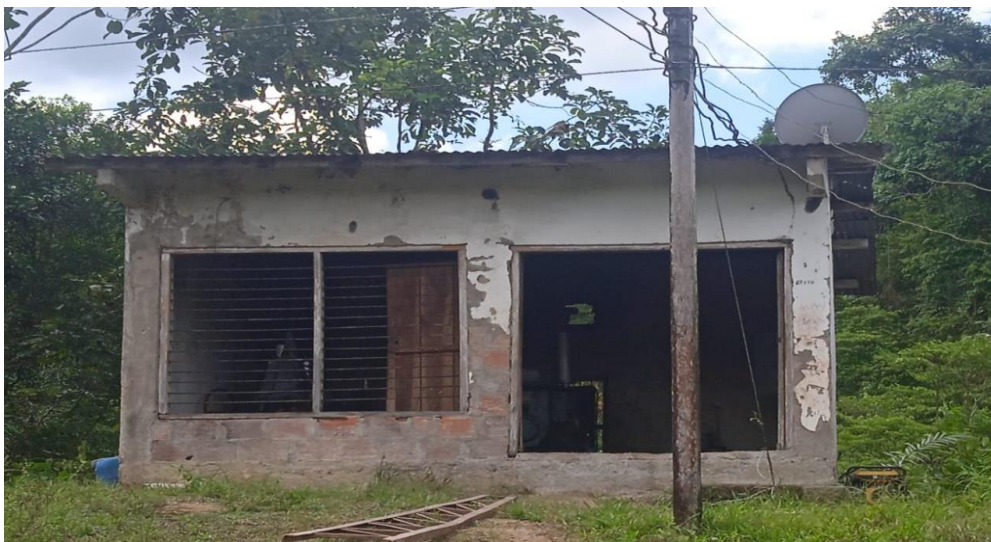
La planta de generación se encuentra ubicada dentro del casco urbano del corregimiento, las instalaciones están compuestas por una estructura en bloque y techo en teja de fibrocemento.

Imagen 2 Instalación física de la planta

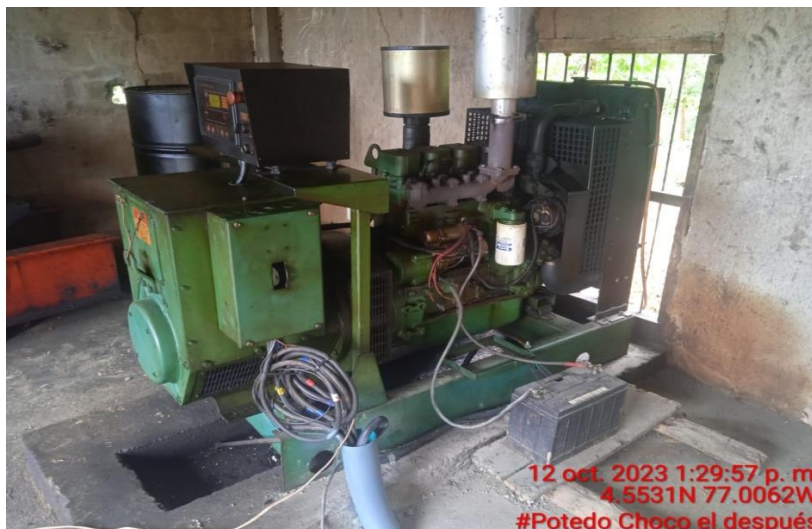
Imagen 3 Planta eléctrica

En la planta de generación de Potodo se encuentra instalado un generador con las siguientes especificaciones:

| MARCA | MODELO | SERIE | CAPACIDAD | ESTADO |
|---|---|---|---|---|
| CUMMINS | NA | NA | 70KW | OPERATIVO |

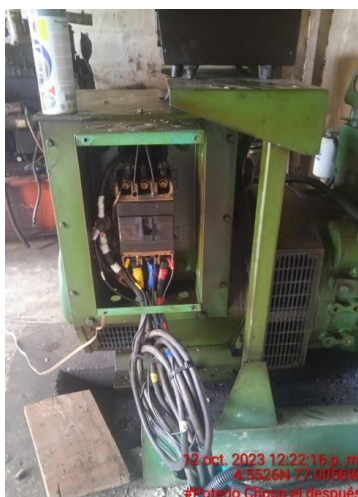
En el proceso de la instalación se realiza validación del funcionamiento del equipo.

Imagen 4 Salida de potencia del generador

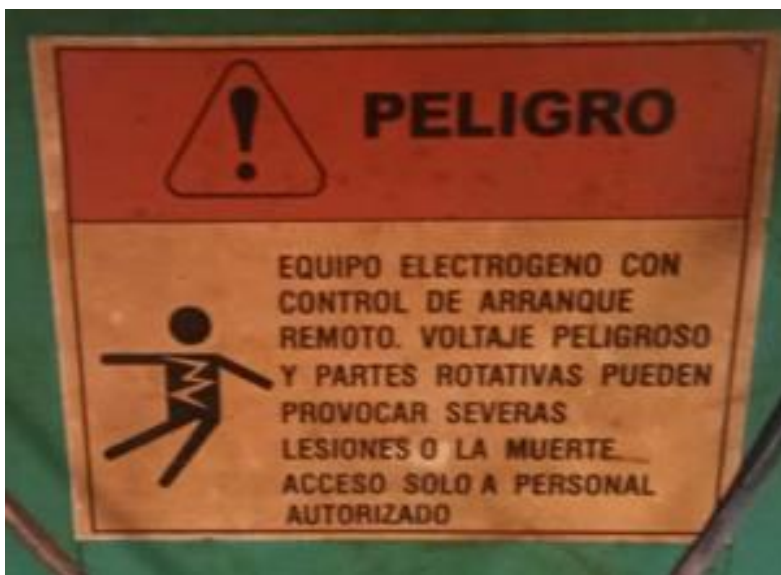
En la planta de generación se encuentra instalado actualmente 1 generador a Diesel sobre el que relacionamos las características, se adjuntan las placas:

Imagen 5 Placa del generador

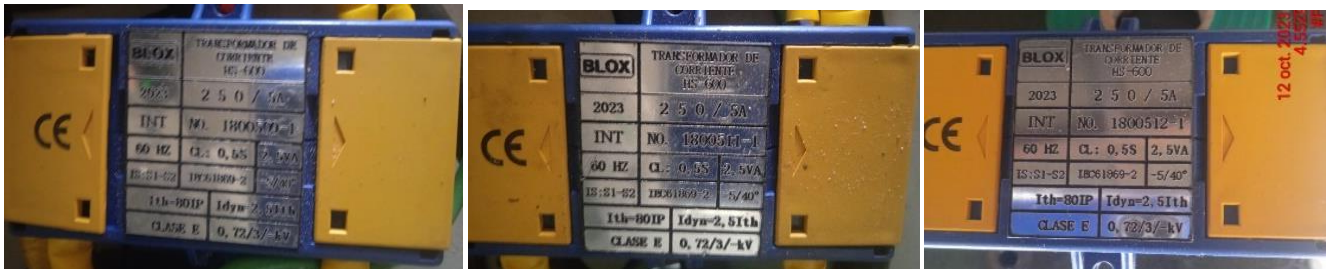
Imagen 7 Placa de características de CT's

| TRANSFORMADORES DE CORRIENTE | | | | | |
|---|---|---|---|---|--|
| BLOX | HS600 | 250/5 AMP | 0,5 | 1800509-1 | |

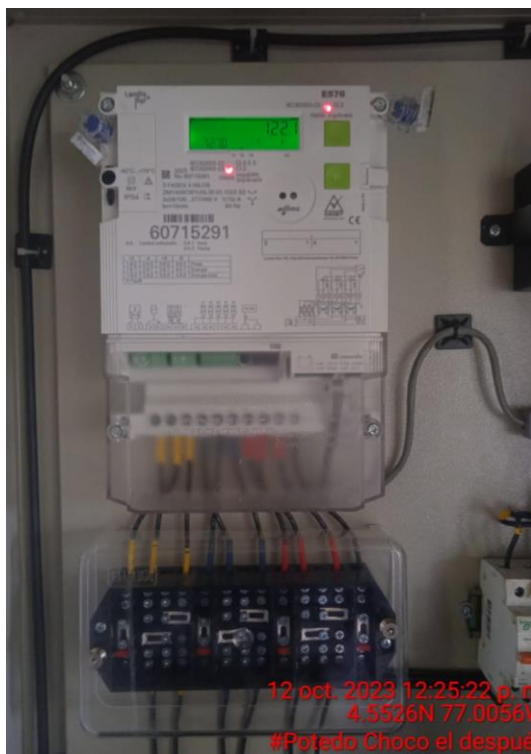
Se realizó la instalación del medidor en la pared del gabinete y se realizó el tendido de la tubería EMT que lleva las señales de los transformadores de corriente y de las comunicaciones del medidor. Se realizó el montaje del medidor marca Landys Gyr E570 con serial 60715291 en la celda de medida con su respectivo bloque de prueba.

Imagen 8 Medidor Landis + Gyr

| MEDIDOR | | | |
|---|---|---|---|
| LANDIS + GYR | E570 | 0,5S | 60715291 |

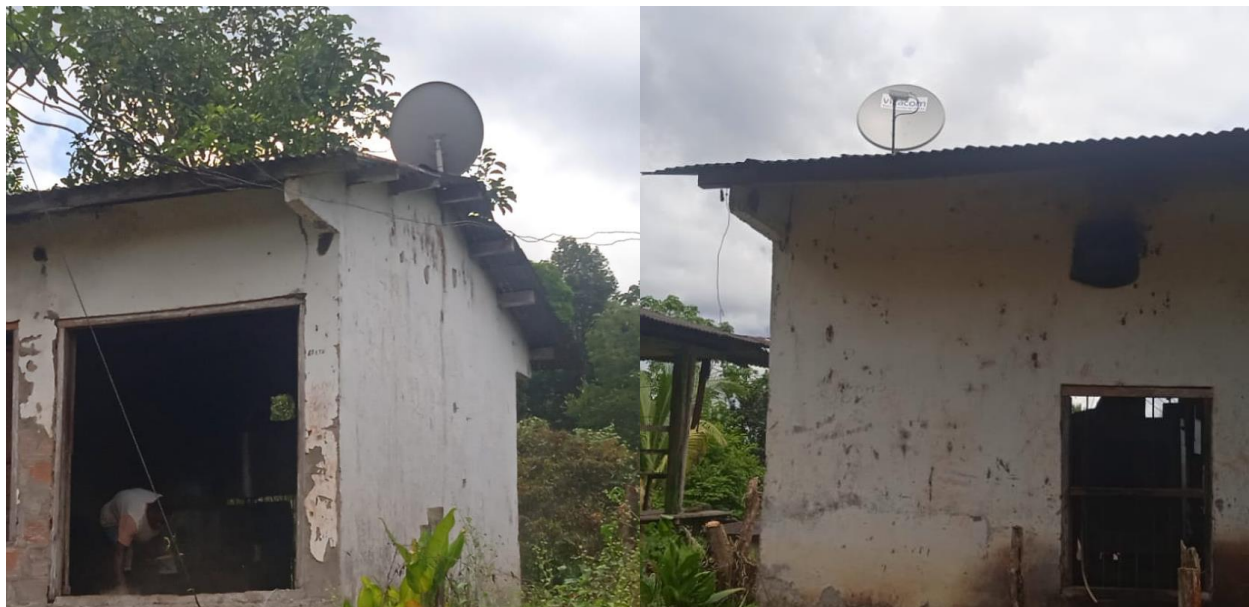
**Imagen 9 Antena**

Dentro del sistema de comunicación se instaló una antena de 0.90 m, un modem satelital, LNB. Se realiza proceso de verificación donde se ubica la antena.

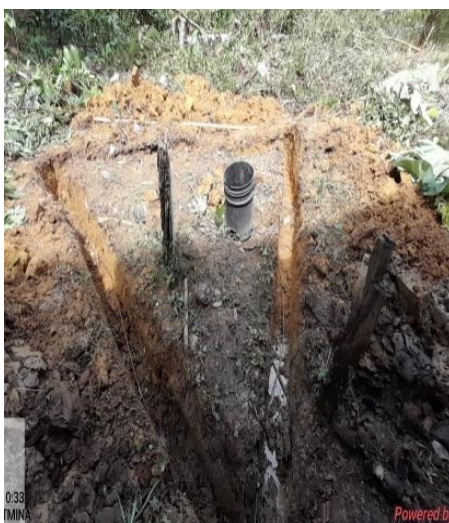
La instalación del sistema de puesta tierra se compone por tres varillas de cobre, protección contra sobrecargas, disponiendo como lugar de instalación una zona exterior a la construcción donde se ubica la planta eléctrica.

**Imagen 10 Puesta a tierra**

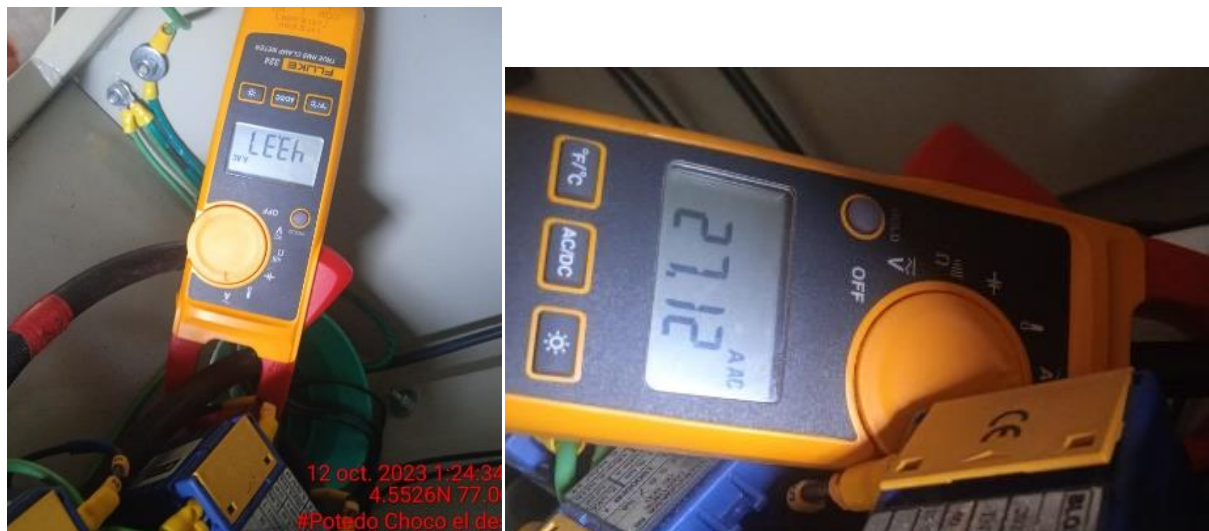
Imagen 11 Medidas telemetrías
