# REPORTE DE SERVICIOS INSTALADOS CONTRATO 197-2023

**REPORTE DE SERVICIOS INSTALADOS CONTRATO 197-2023**

INFORME DE VISITA DE INSTALACIÓN DE SISTEMA DE TELEMETRÍA, PARA DAR  
CUMPLIMIENTO AL CONTRATO 197 DE 2023

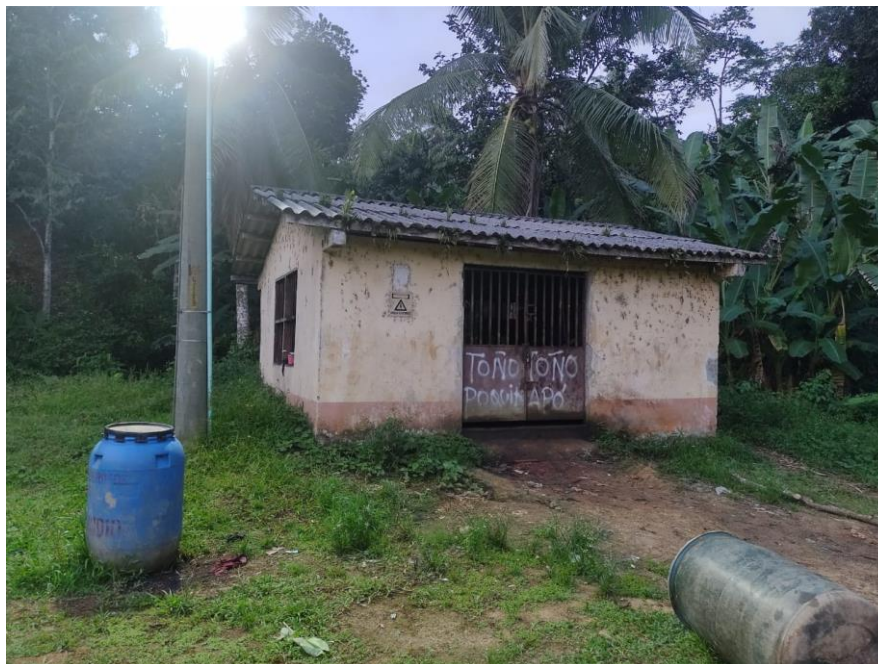
Imagen 2. Instalación física de la planta

La planta de generación se encuentra ubicada dentro del casco urbano del corregimiento, las instalaciones están compuestas por una estructura en madera y techo en teja de fibrocemento.

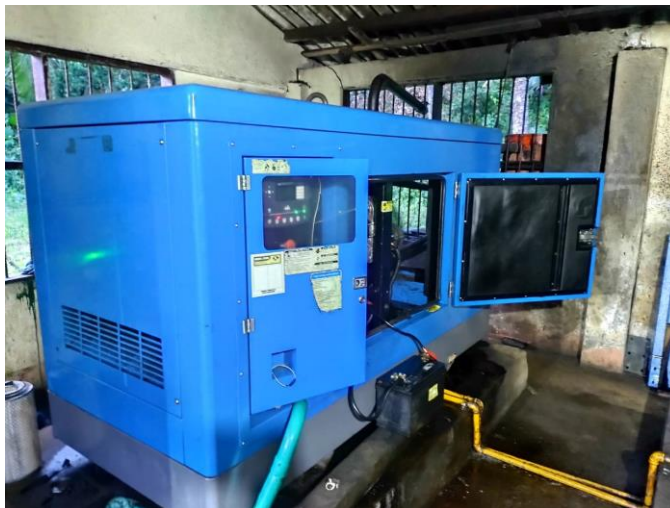
Imagen 3. Planta eléctrica

En la planta de generación de Comunidad Indígena Puerto Indio se encuentra instalado un generador con las siguientes especificaciones:

| MARCA | MODELO | SERIE | CAPACIDAD | ESTADO |
| NO TIENE PLACA | N/A | N/A | N/A | OPERANDO |

En el proceso de la instalación se realiza validación del funcionamiento del equipo.

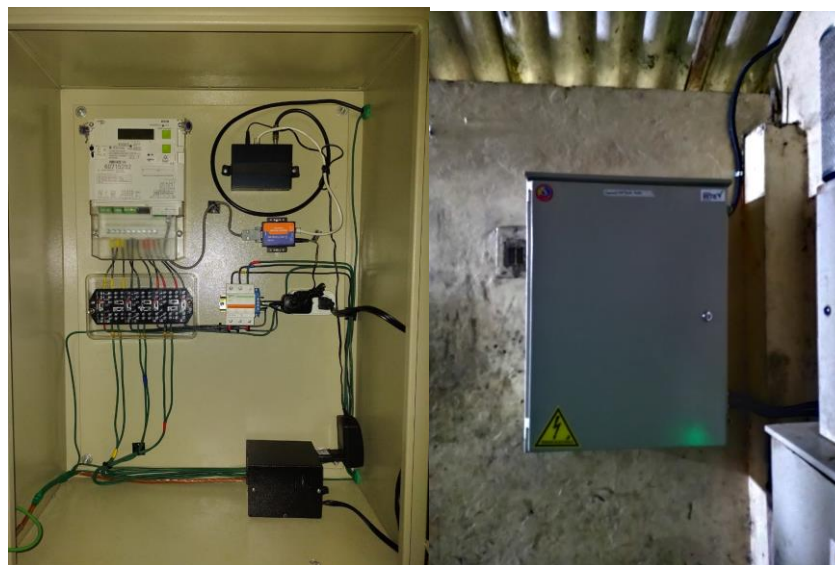
Imagen 6. Gabinete instalado

En el rack se instalaron los equipos de comunicaciones, medidores, transformadores de medida, estabilizador, breaker, regulador de energía.

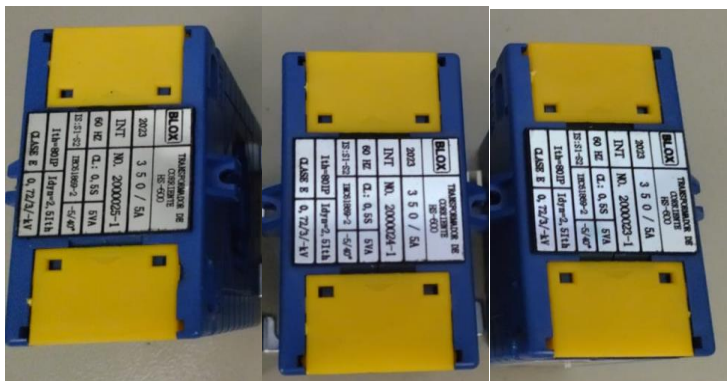
Imagen 7. Placa de características de CT's

| MODELO | RELACION | CLASE | SERIAL |
| HS600 | 350/5 AMP | 0,5S | 2000025-1 |
| HS600 | 350/5 AMP | 0,5S | 2000024-1 |
| HS600 | 350/5 AMP | 0,5S | 2000023-1 |

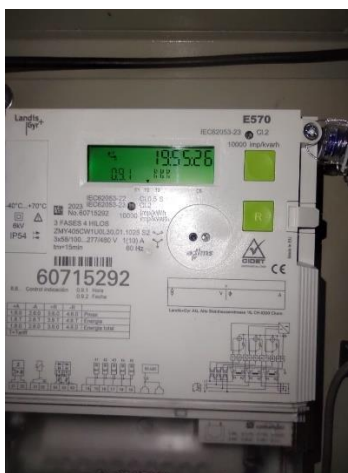
Imagen 8. Medidor Landis Gyr

Se realizó la instalación del medidor en la pared del gabinete y se realizó el tendido de la tubería EMT que lleva las señales de los transformadores de corriente y de las comunicaciones del medidor. Se realizó el montaje del medidor marca Landys Gyr E570 con serial 60715292 en la celda de medida con su respectivo bloque de prueba.

| MEDIDOR | | | |
|---|---|---|---|
| MARCA | MODELO | CLASE | SERIAL |
| LANDIS GYR | E570 | 0,5S | 60715292 |

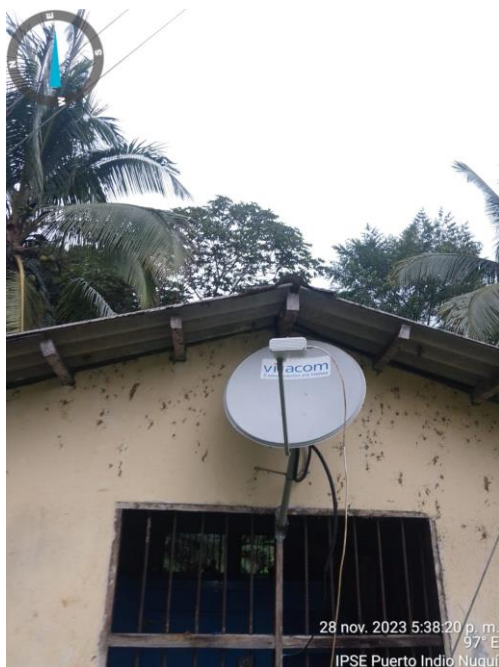
**Imagen 9. Antena**

Dentro del sistema de comunicación se instaló una antena de 0.90 m, un modem satelital, LNB. Se realiza proceso de verificación donde se ubica la antena.

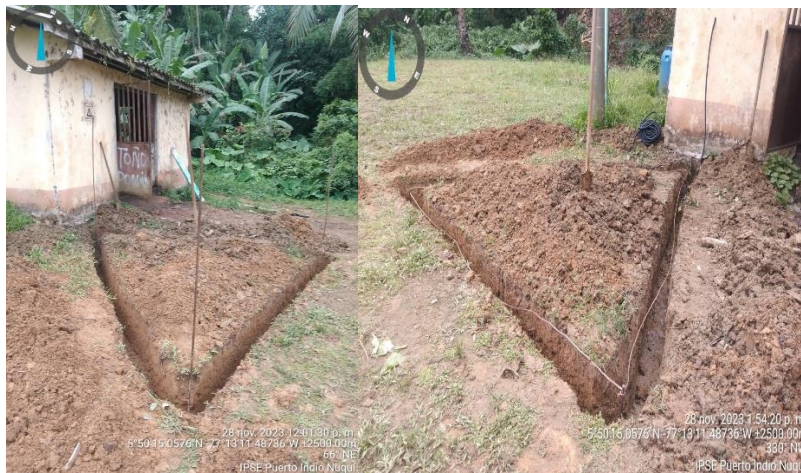
**Imagen 10. Puesta a tierra**

La instalación del sistema de puesta tierra se compone por tres varillas de cobre, protección contra sobrecargas, disponiendo como lugar de instalación una zona exterior a la construcción donde se ubica la planta eléctrica.
