# REPORTE DE SERVICIOS INSTALADOS CONTRATO 197-2023

**REPORTE DE SERVICIOS INSTALADOS CONTRATO 197-2023**

INFORME DE VISITA DE INSTALACIÓN DE SISTEMA DE TELEMETRÍA, PARA DAR  
CUMPLIMIENTO AL CONTRATO 197 DE 2023

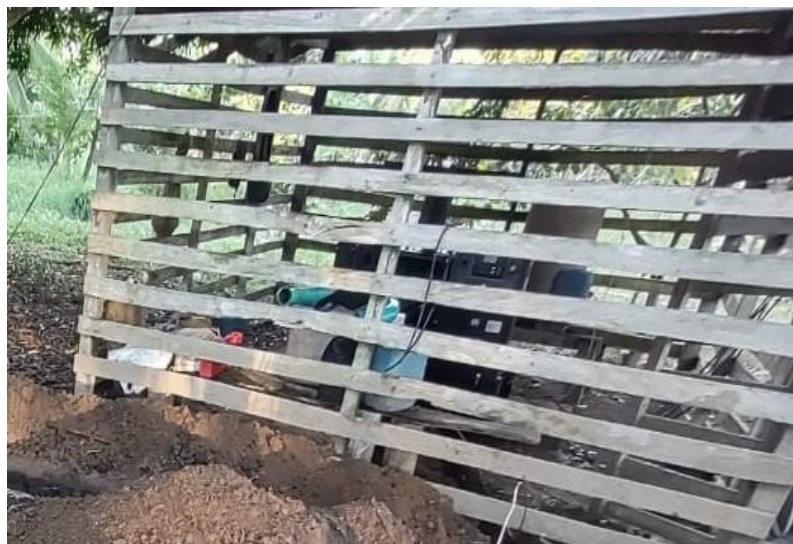
**Imagen 2 Instalación física de la planta**

La planta de generación se encuentra ubicada dentro del casco urbano del corregimiento, las instalaciones están compuestas por una estructura en madera y techo en teja de fibrocemento.

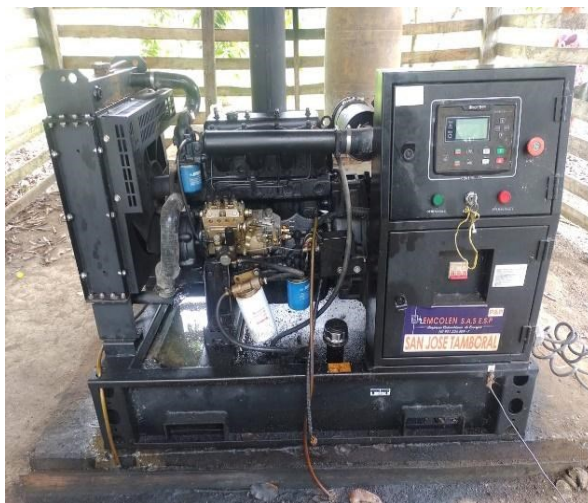
**Imagen 3 Planta eléctrica**

En la planta de generación de San Jose Tamboral se encuentra instalado un generador con las siguientes especificaciones:

| MARCA | MODELO | SERIE | CAPACIDAD | ESTADO |
| FUAN HESGSHAN | LGLL-18 | N/A | 18KVA | OPERATIVO |

En el proceso de la instalación se realiza validación del funcionamiento del equipo.

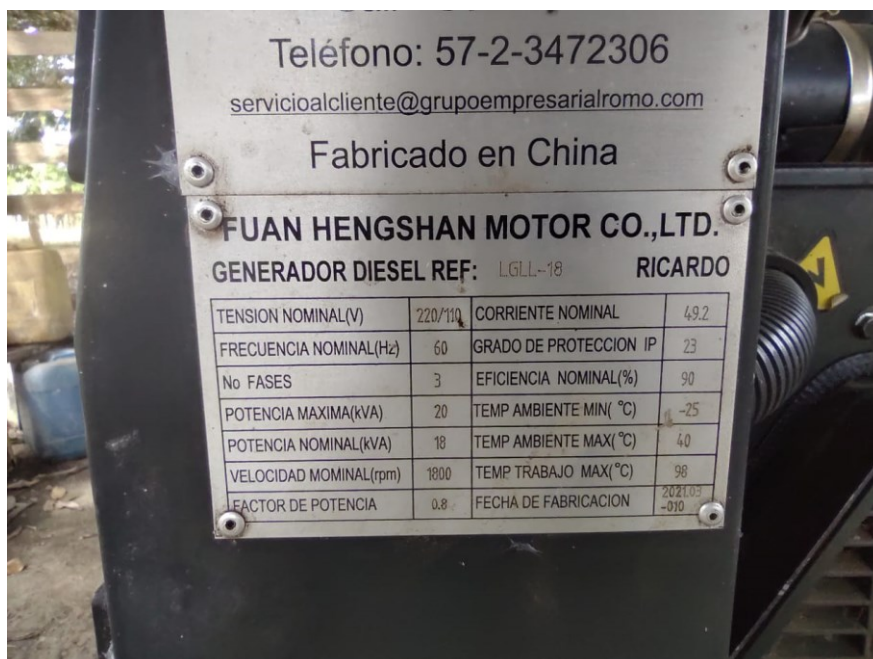
**Imagen 5 Placa del generador**

En la planta de generación se encuentra instalado actualmente 1 generador a Diesel sobre el que relacionamos las características, se adjuntan las placas:

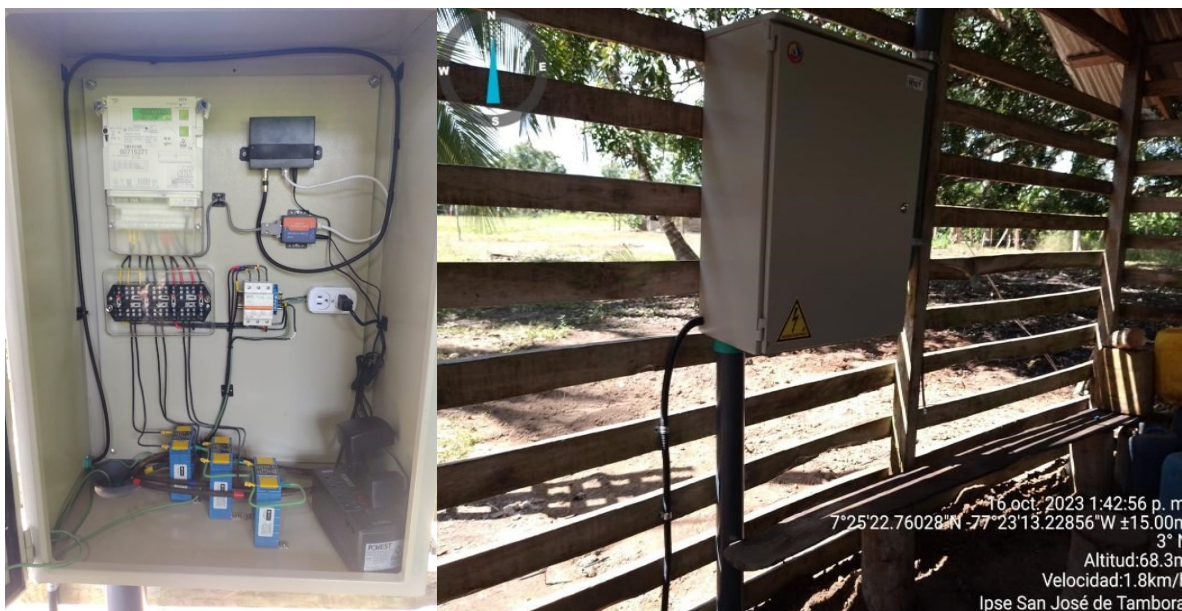
Imagen 6 Gabinete instalado

En el rack se instalaron los equipos de comunicaciones, medidores, transformadores de medida, estabilizador, breaker, regulador de energía.

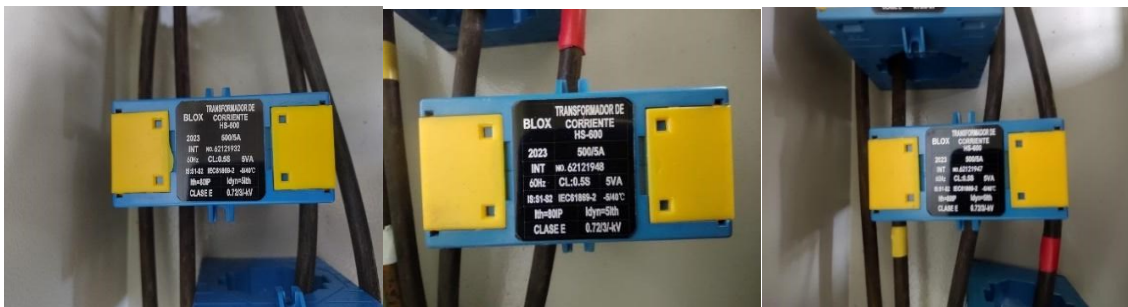
Imagen 7 Placa de características de CT's

| MARCA | MODELO | RELACION | CLASE | SERIAL |
| BLOX | HS600 | 500/5 AMP | 0,5S | 62121932 |
| BLOX | HS600 | 500/5 AMP | 0,5S | 62121947 |
| BLOX | HS600 | 500/5 AMP | 0,5S | 62121948 |

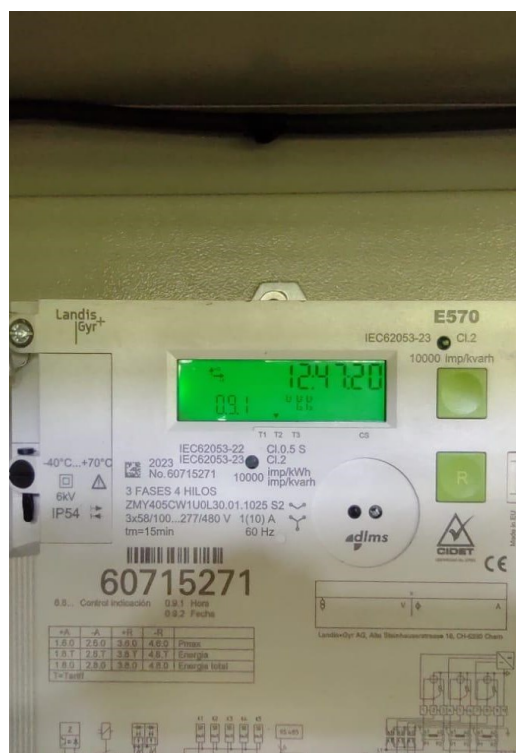
Imagen 8 Medidor Landis + Gyr

Se realizó la instalación del medidor en la pared del gabinete y se realizó el tendido de la tubería EMT que lleva las señales de los transformadores de corriente y de las comunicaciones del medidor. Se realizó el montaje del medidor marca Landys + Gyr E570 con serial 60715271 en la celda de medida con su respectivo bloque de prueba.

| MEDIDOR | | | |
| MARCA | MODELO | CLASE | SERIAL |
| LANDIS + GYR | E570 | 0,5S | 60715271 |

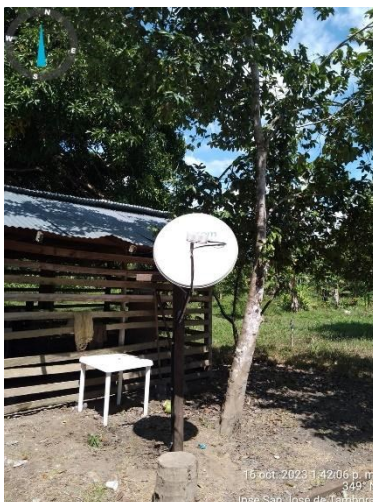
**Imagen 9 Antena**

Dentro del sistema de comunicación se instaló una antena de 0.90 m, un modem satelital, LNB. Se realiza proceso de verificación donde se ubica la antena.

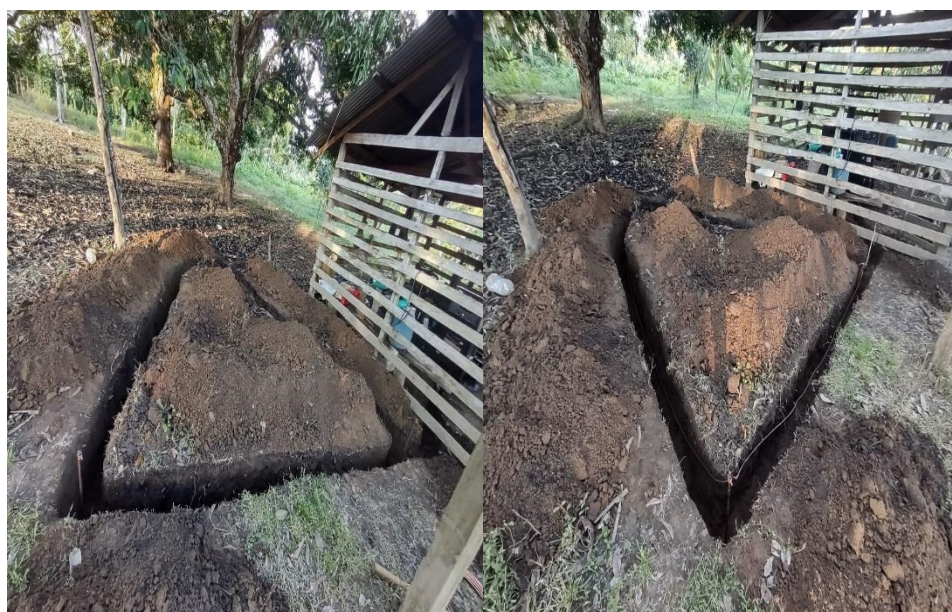
**Imagen 10 Puesta a tierra**

La instalación del sistema de puesta tierra se compone por tres varillas de cobre, protección contra sobrecargas, disponiendo como lugar de instalación una zona exterior a la construcción donde se ubica la planta eléctrica.
