# REPORTE DE SERVICIOS INSTALADOS CONTRATO 197-2023

**REPORTE DE SERVICIOS INSTALADOS CONTRATO 197-2023**

INFORME DE VISITA DE INSTALACIÓN DE SISTEMA DE TELEMETRÍA, PARA DAR  
CUMPLIMIENTO AL CONTRATO 197 DE 2023

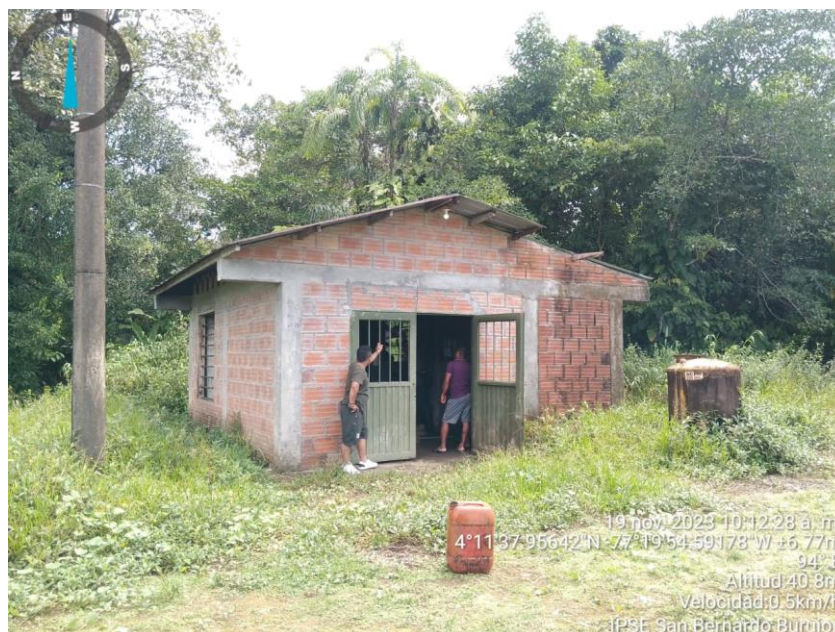
Imagen 2.Instalación física de la planta

La planta de generación se encuentra ubicada dentro del casco urbano del corregimiento, las instalaciones están compuestas por una estructura en madera y techo en teja de fibrocemento.

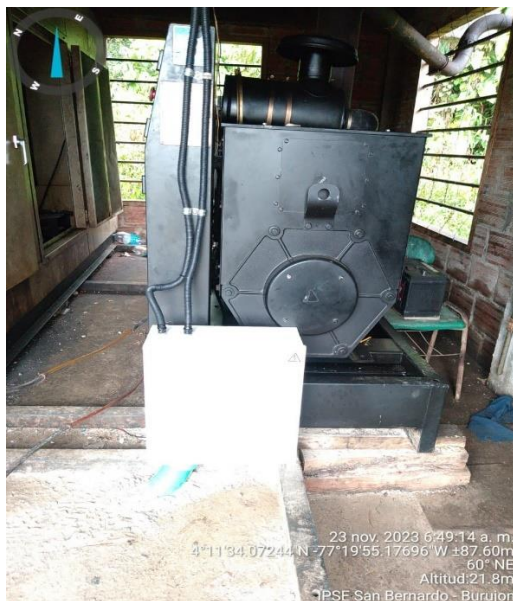
**Imagen 3. Planta eléctrica**

En la planta de generación de San Bernardo Burujón se encuentra instalado un generador con las siguientes especificaciones:

| MARCA | MODELO | SERIE | CAPACIDAD | ESTADO |
| FUAN HENGSHAN MOTOR CO.,LTDA | LGLL-125 | | 60Hz | OPERANDO |

LA COMUNIDAD NO RECIBE COMBUSTIBLE HACE MAS DE 6 MESES EL OPERADOR NO DA EXPLICACION. PLANTA PRESENTA FALLA EN UNA CORREA, PDE CAMBIO POR LA COMUNIDAD. SE SOLICITA VISITA DE MECANICO PARA REVISION DE LA FALLA. LA COMUNIDAD SOLICITA CAMBIO DE OPERADOR.

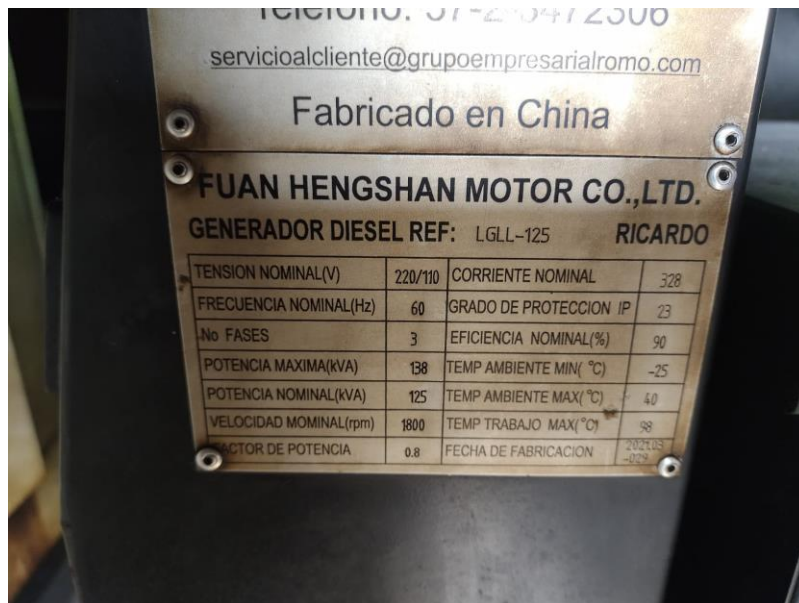
Imagen 5.Placa del generador

En la planta de generación se encuentra instalado actualmente 1 generador a Diesel sobre el que relacionamos las características, se adjuntan las placas:

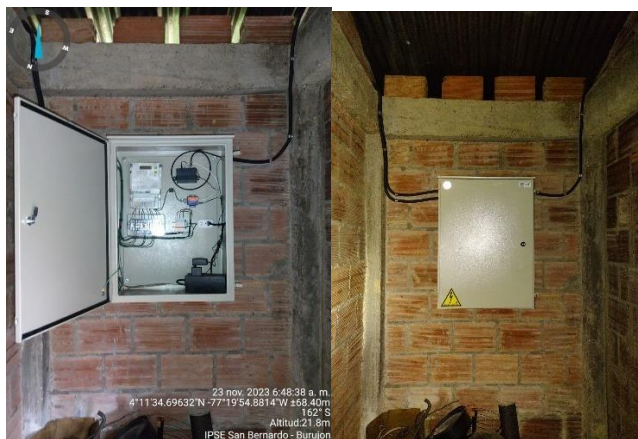
Imagen 6.Gabinete instalado

En el rack se instalaron los equipos de comunicaciones, medidores, transformadores de medida, estabilizador, breaker, regulador de energía.

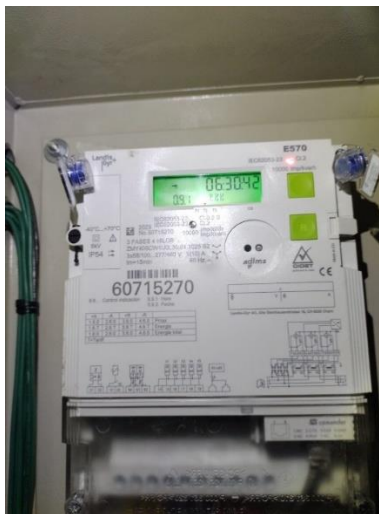
Imagen 8.Medidor Landis Gyr

Se realizó la instalación del medidor en la pared del gabinete y se realizó el tendido de la tubería EMT que lleva las señales de los transformadores de corriente y de las comunicaciones del medidor. Se realizó el montaje del medidor marca Landys Gyr E570 con serial 60715270 en la celda de medida con su respectivo bloque de prueba.

| MEDIDOR | | | |
| MARCA | MODELO | CLASE | SERIAL |
| LANDIS GYR | E570 | 0,5S | 60715270 |

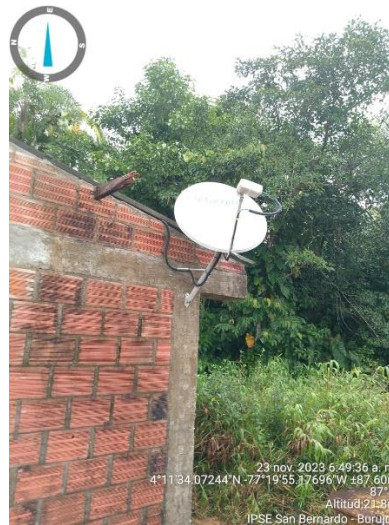
**Imagen 9. Antena**

Dentro del sistema de comunicación se instaló una antena de 0.90 m, un modem satelital, LNB. Se realiza proceso de verificación donde se ubica la antena.

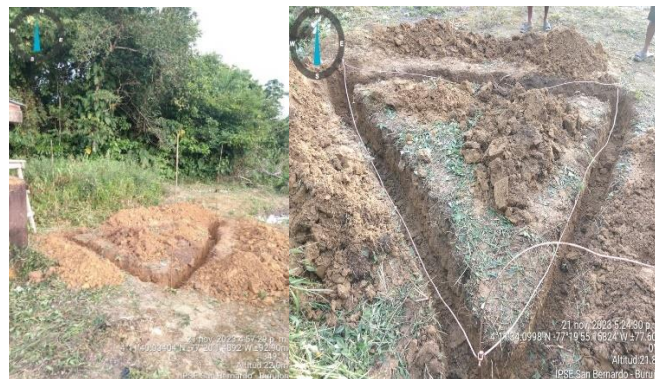
**Imagen 10. Puesta a tierra**

La instalación del sistema de puesta tierra se compone por tres varillas de cobre, protección contra sobrecargas, disponiendo como lugar de instalación una zona exterior a la construcción donde se ubica la planta eléctrica.

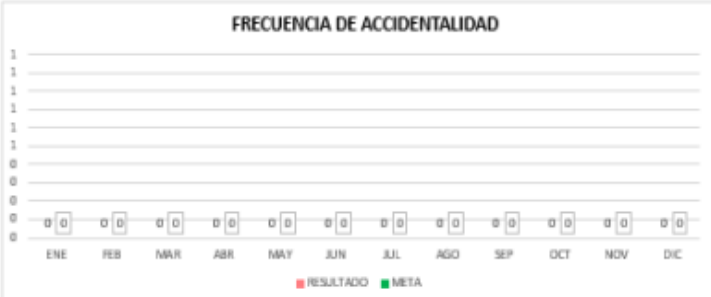
| <p style="text-align: center;"><b>FRECUENCIA DE ACCIDENTALIDAD</b></p> <p style="text-align: center;">■ RESULTADO ■ META</p> | | | | | | | | | | | | |

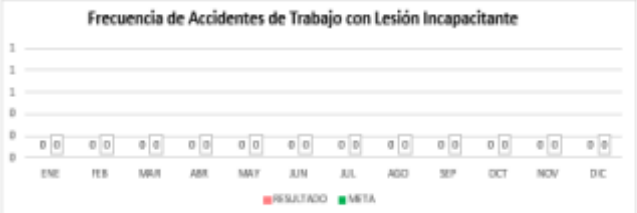
| <p>Frecuencia de Accidentes de Trabajo con Lesión Incapacitante</p> | | | | | | | | | | | | |
