# REPORTE DE SERVICIOS INSTALADOS CONTRATO 197-2023

Septiembre 30 de 2023

INFORME DE VISITA DE INSTALACIÓN DE SISTEMA DE TELEMETRÍA, PARA DAR  
CUMPLIMIENTO AL CONTRATO 197 DE 2023

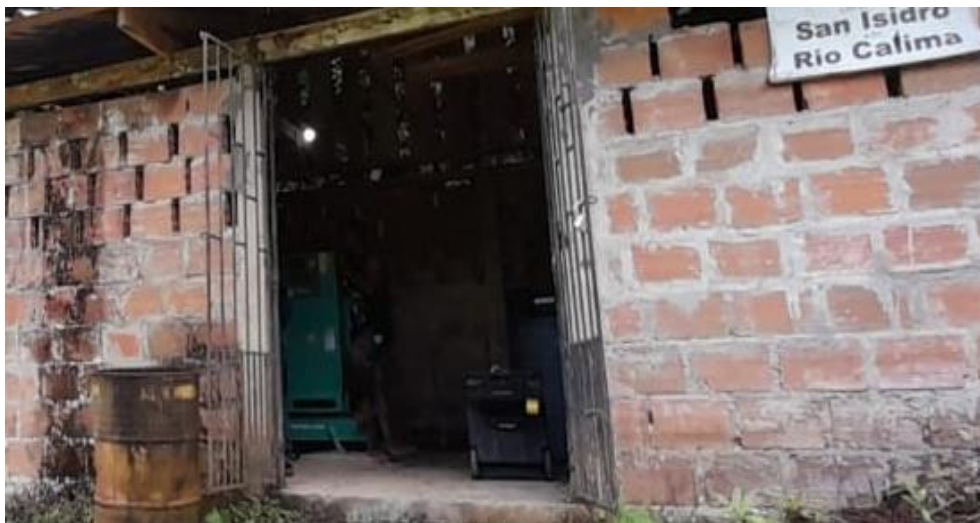
Imagen 2 Instalación física de la planta

La planta de generación se encuentra ubicada dentro del casco urbano del corregimiento, las instalaciones están compuestas por una estructura en bloque y techo en teja de zinc.

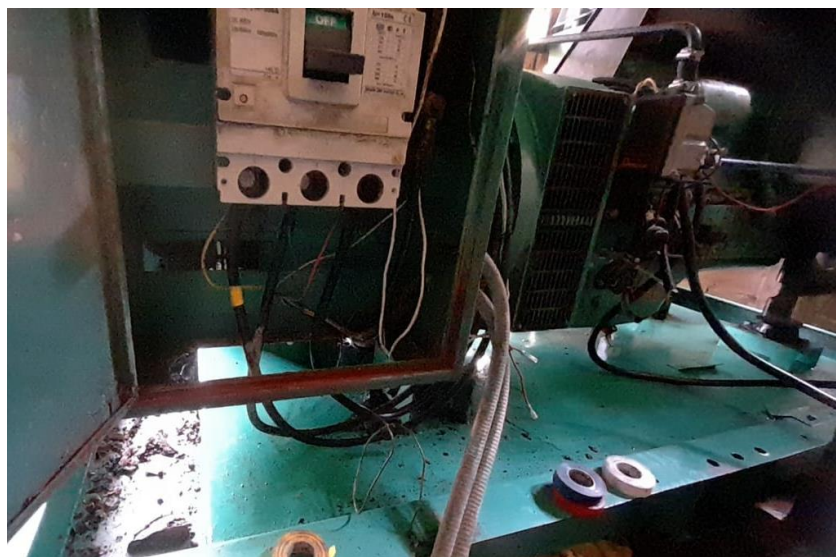
**Imagen 3** Planta eléctrica

En la planta de generación de Silva se encuentra instalado un generador con las siguientes especificaciones:

| MARCA | MODELO | SERIE | CAPACIDAD | ESTADO |
| CUMMINS | C135 D6 4 | E10T015378 | 170KVA | OPERATIVO |

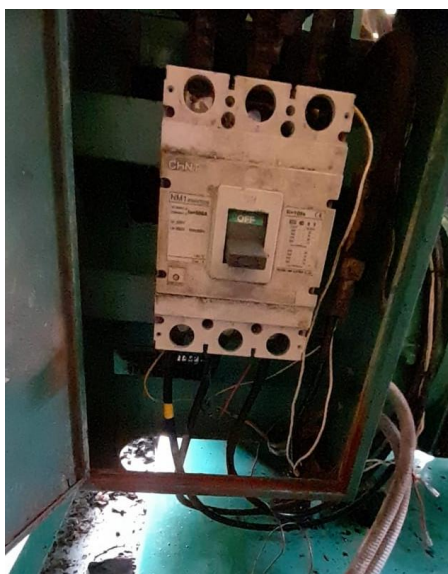
**Imagen 4** Salida de potencia del generador

En el proceso de la instalación se realiza validación del funcionamiento del equipo.

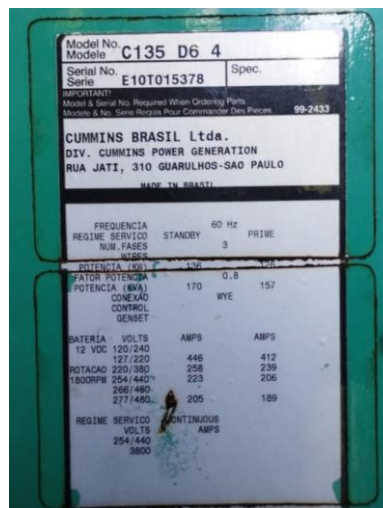
Imagen 5 Placa del generador

En la planta de generación se encuentra instalado actualmente 1 generador a Diesel sobre el que relacionamos las características, se adjuntan las placas:

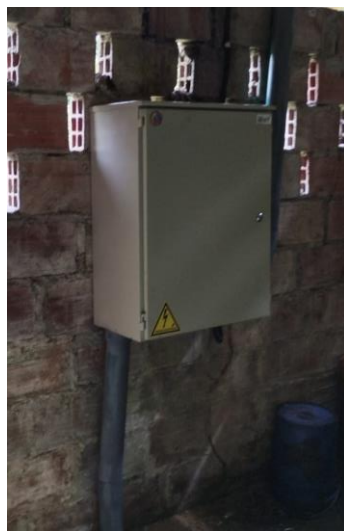
Imagen 6 Gabinete instalado

En el rack se instalaron los equipos de comunicaciones, medidores, transformadores de medida, estabilizador, breaker, regulador de energía.

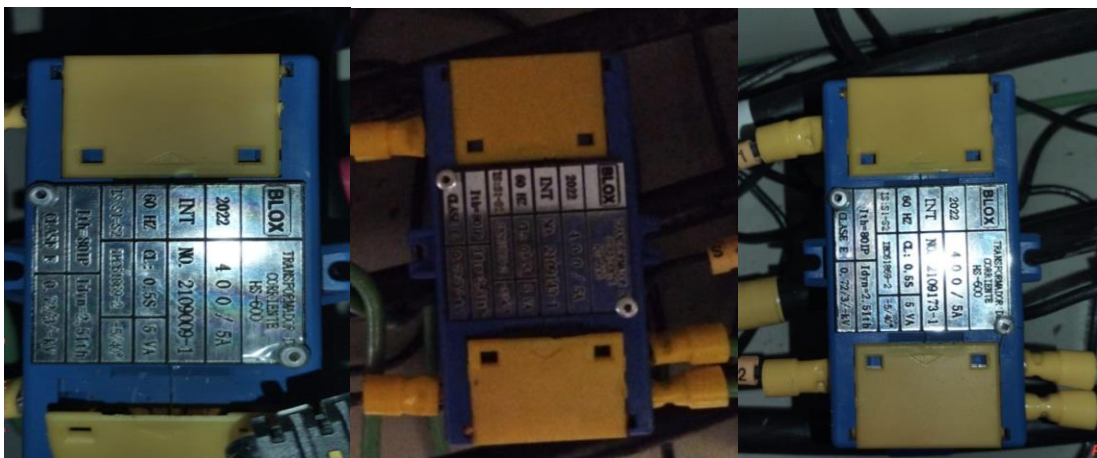
Imagen 7 Placa de características de CT's

| MARCA | MODELO | RELACION | CLASE | SERIAL |
| BLOX | HS600 | 400/5 AMP | 0,5S | 2109173-1 |
| BLOX | HS600 | 400/5 AMP | 0,5S | 2109009-1 |
| BLOX | HS600 | 400/5 AMP | 0,5S | 2109143-1 |

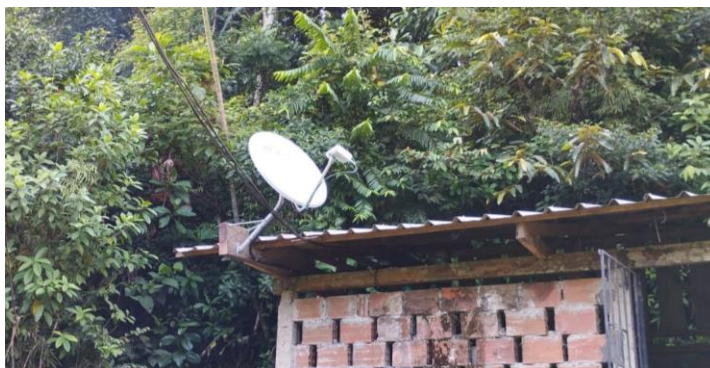
**Imagen 9 Antena**

Dentro del sistema de comunicación se instaló una antena de 0.90 m, un modem satelital, LNB. Se realiza proceso de verificación donde se ubica la antena.
