# REPORTE DE SERVICIOS INSTALADOS CONTRATO 197-2023

VITACOM DE COLOMBIA S.A.S  
Dirección: Carrera 7 # 156-80. Bogotá, Colombia  
PBX: (+57) 1 7452741

**REPORTE DE SERVICIOS INSTALADOS CONTRATO 197-2023**

INFORME DE VISITA DE INSTALACIÓN DE SISTEMA DE TELEMETRÍA, PARA DAR  
CUMPLIMIENTO AL CONTRATO 197 DE 2023

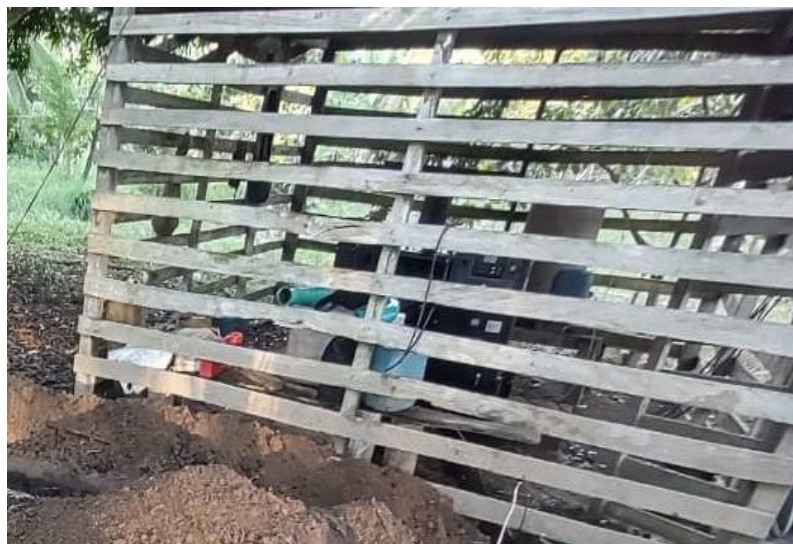
La planta de generación se encuentra ubicada dentro del casco urbano del corregimiento, las instalaciones están compuestas por una estructura en madera y techo en teja de fibrocemento.

**Imagen 2 Instalación física de la planta**

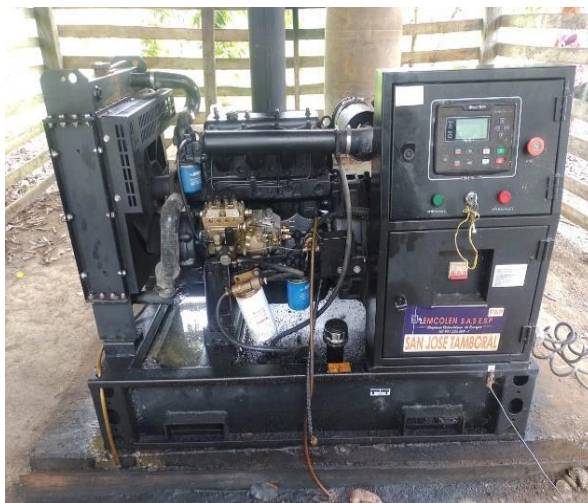
**Imagen 3 Planta eléctrica**

En la planta de generación de San Jose Tamboral se encuentra instalado un generador con las siguientes especificaciones:

| MARCA | MODELO | SERIE | CAPACIDAD | ESTADO |
|---|---|---|---|---|
| FUAN HESGSHAN | LGLL-18 | N/A | 18KVA | OPERATIVO |

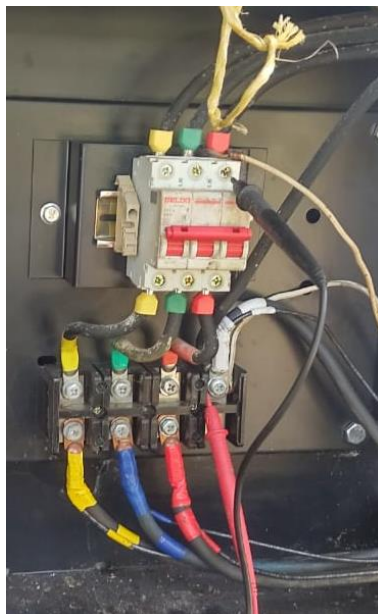
En el proceso de la instalación se realiza validación del funcionamiento del equipo.

**Imagen 4 Salida de potencia del generador**

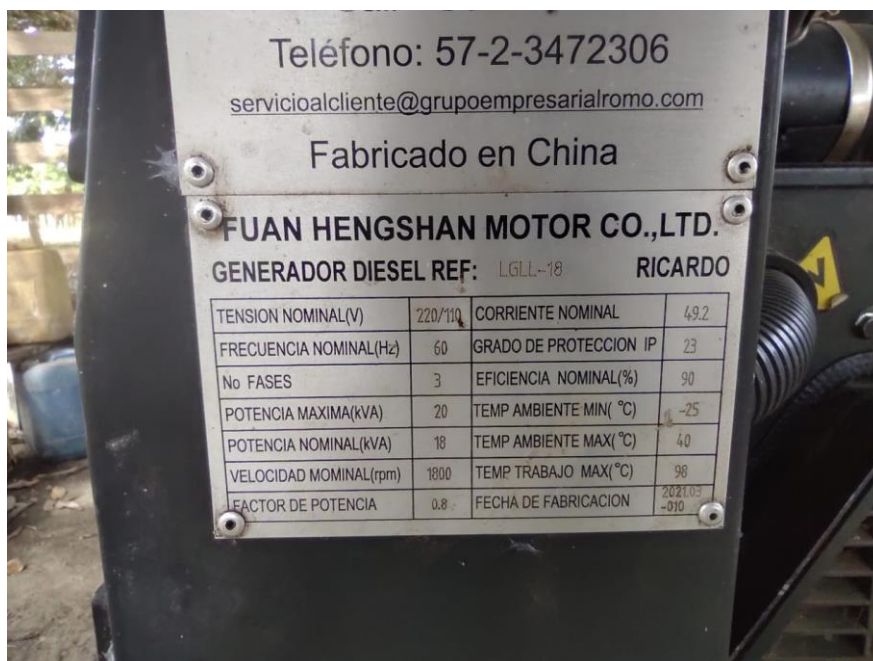
En la planta de generación se encuentra instalado actualmente 1 generador a Diesel sobre el que relacionamos las características, se adjuntan las placas:

**Imagen 5 Placa del generador**

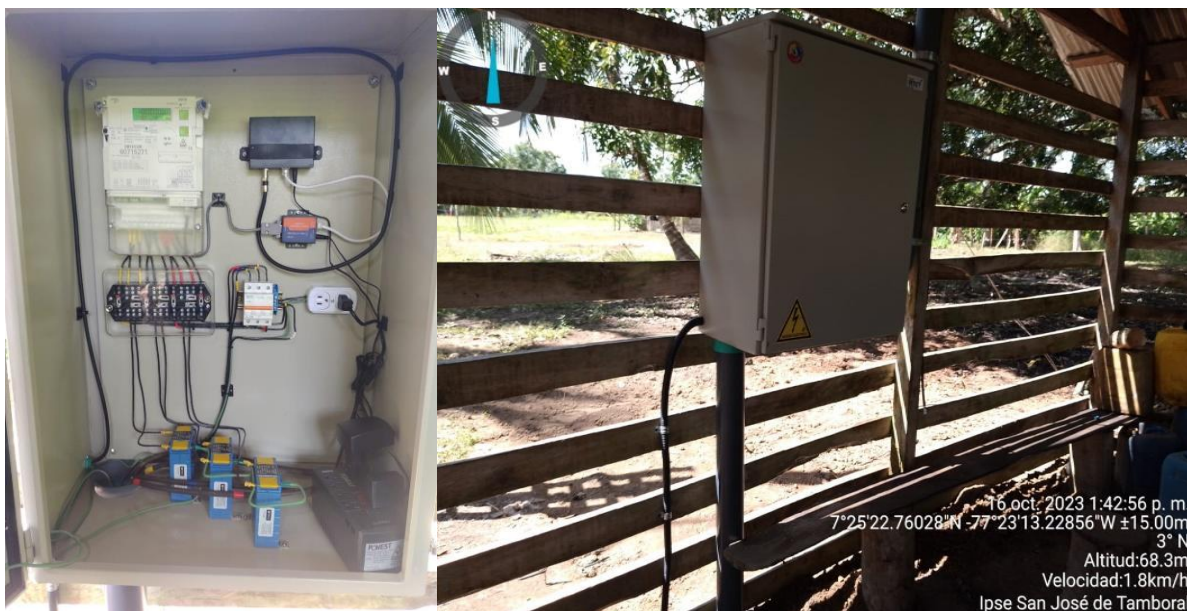
En el rack se instalaron los equipos de comunicaciones, medidores, transformadores de medida, estabilizador, breaker, regulador de energía.

Imagen 6 Gabinete instalado

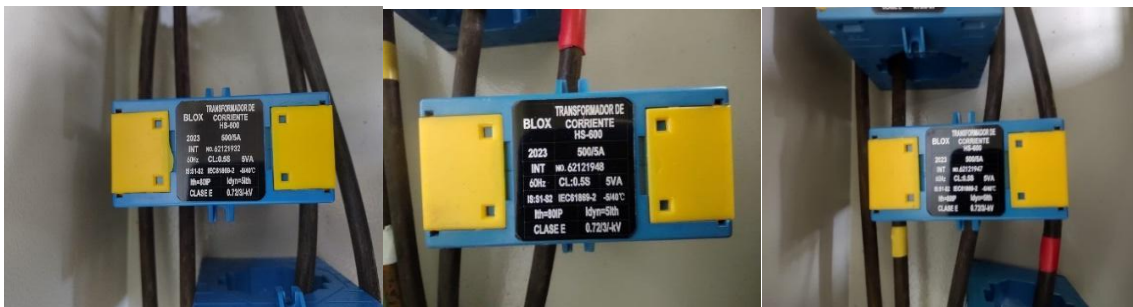
Imagen 7 Placa de características de CT's

| MARCA | MODELO | RELACION | CLASE | SERIAL |
|---|---|---|---|---|
| BLOX | HS600 | 500/5 AMP | 0,5S | 62121932 |

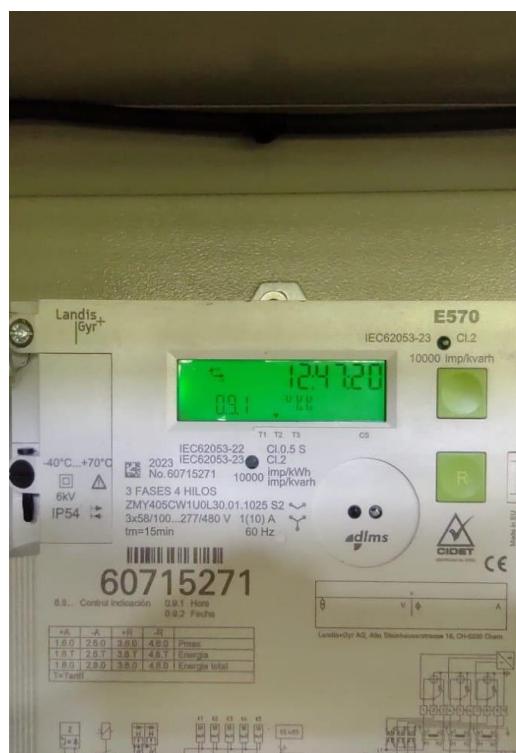
Se realizó la instalación del medidor en la pared del gabinete y se realizó el tendido de la tubería EMT que lleva las señales de los transformadores de corriente y de las comunicaciones del medidor. Se realizó el montaje del medidor marca Landys + Gyr E570 con serial 60715271 en la celda de medida con su respectivo bloque de prueba.

Imagen 8 Medidor Landis + Gyr

| MEDIDOR | | | |
|---|---|---|---|
| LANDIS + GYR | E570 | 0,5S | 60715271 |

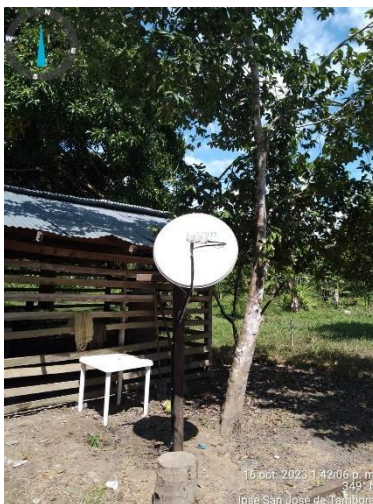
**Imagen 9 Antena**

Dentro del sistema de comunicación se instaló una antena de 0.90 m, un modem satelital, LNB. Se realiza proceso de verificación donde se ubica la antena.

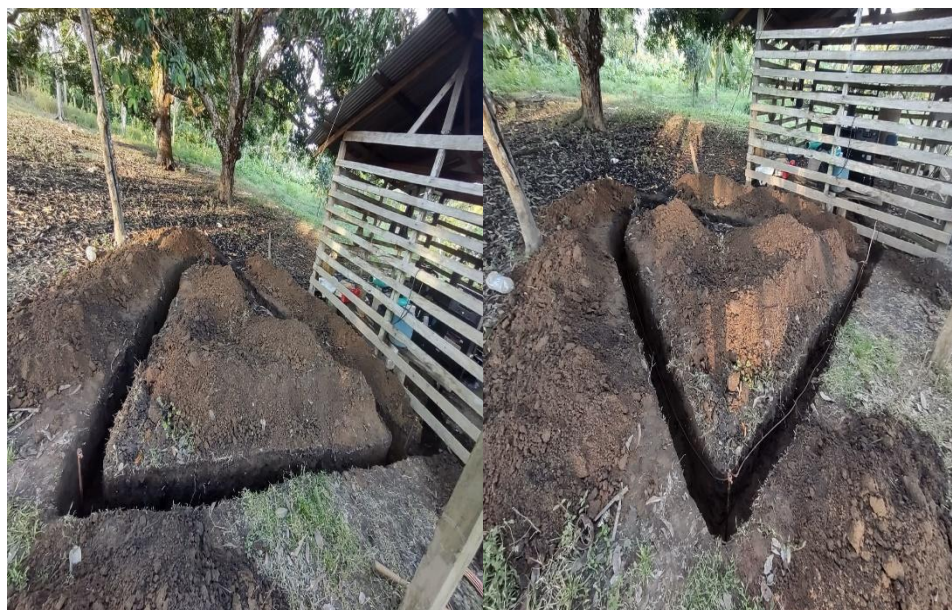
La instalación del sistema de puesta tierra se compone por tres varillas de cobre, protección contra sobrecargas, disponiendo como lugar de instalación una zona exterior a la construcción donde se ubica la planta eléctrica.

**Imagen 10 Puesta a tierra**

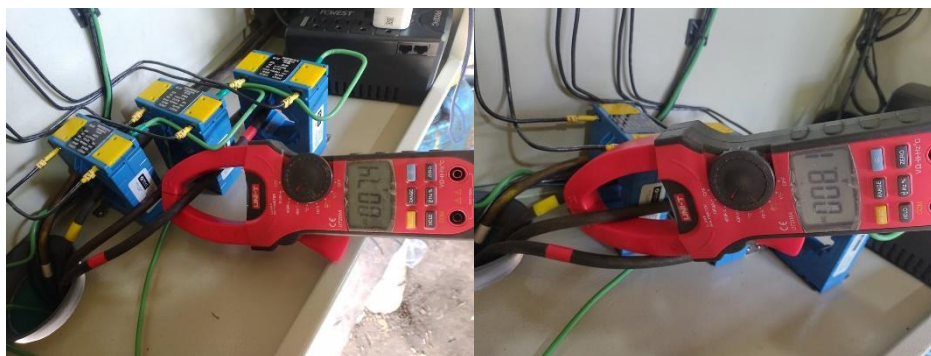
**Imagen 11 Medidas Voltaje**
