# REPORTE DE SERVICIOS INSTALADOS CONTRATO 197-2023

**REPORTE DE SERVICIOS INSTALADOS CONTRATO 197-2023**

INFORME DE VISITA DE INSTALACIÓN DE SISTEMA DE TELEMETRÍA, PARA DAR  
CUMPLIMIENTO AL CONTRATO 197 DE 2023

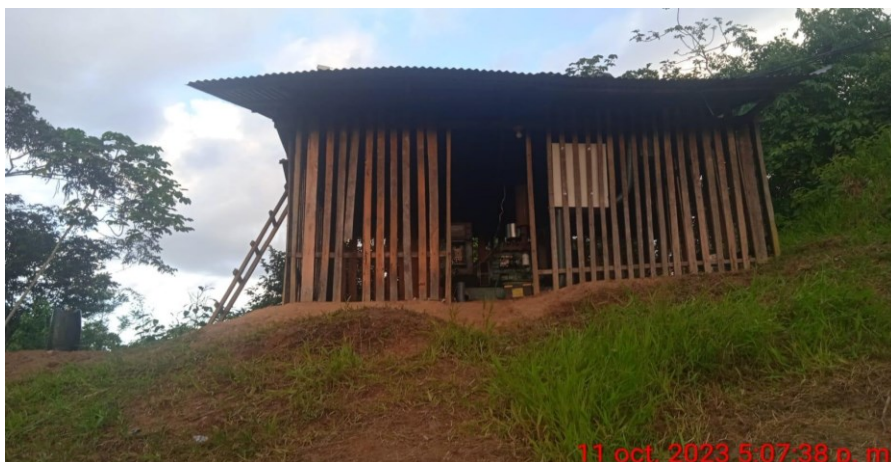
Imagen 2 Instalación física de la planta

La planta de generación se encuentra ubicada dentro del casco urbano del corregimiento, las instalaciones están compuestas por una estructura en madera y techo en teja de fibrocemento.

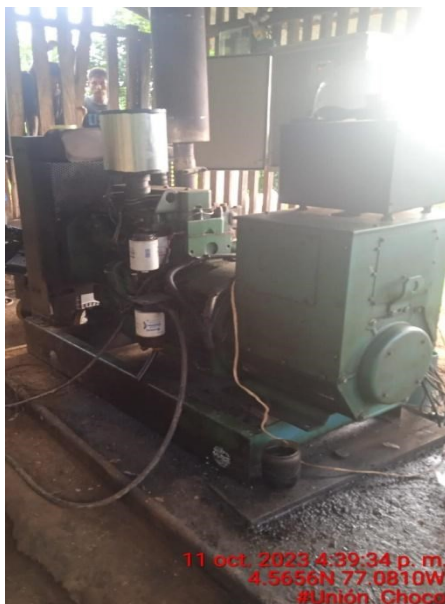
Imagen 3 Planta eléctrica

En la planta de generación de Unión Choco se encuentra instalado un generador con las siguientes especificaciones:

En el proceso de la instalación se realiza validación del funcionamiento del equipo.

- SE HICIA AL SITIO Y SE ENCUENTRA PLANTA EN FALLA POR FALTA DE LA CORREA DE REPARTICION
- SE AUTORIZA DE BOGOTA INSTALAR LA TELEMETRIA YA QUE EN 15 DIAS SE NORMALIZA LA PLANTA
- SE AUTORIZA POR PARTE DE LA COMUNIDAD LA INSTALACION, SE REALIZAN PRUEBAS CON UNA PLANTA PORTATIL CON EL NOC DE BOGOTA DONDE PASAN SIN INCONVENIENTES
- EQUIPOS INSTALADOS

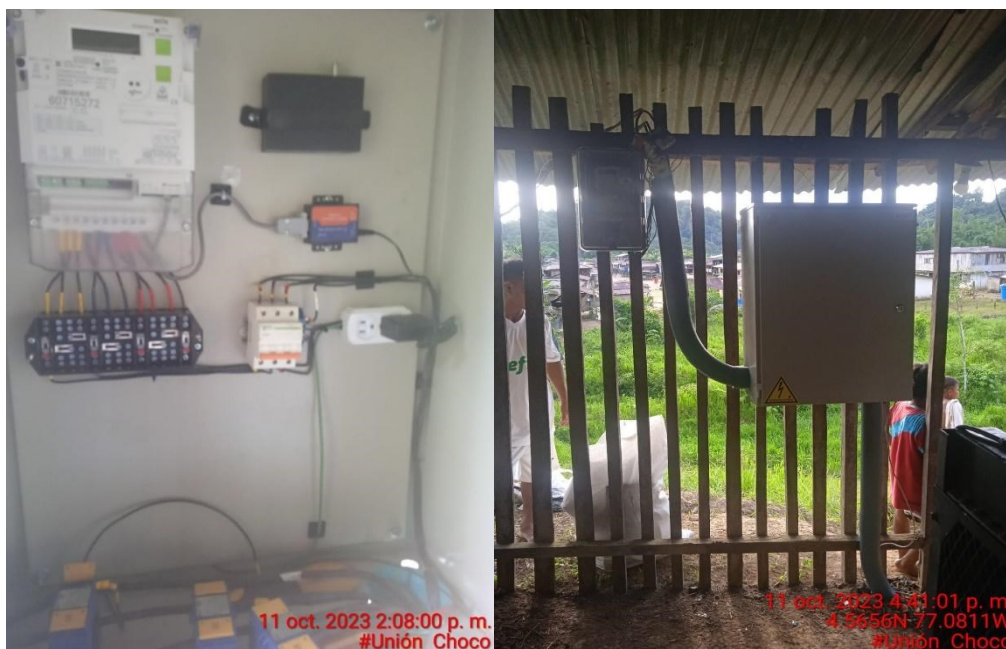
Imagen 6 Gabinete instalado

En el rack se instalaron los equipos de comunicaciones, medidores, transformadores de medida, estabilizador, breaker, regulador de energía.

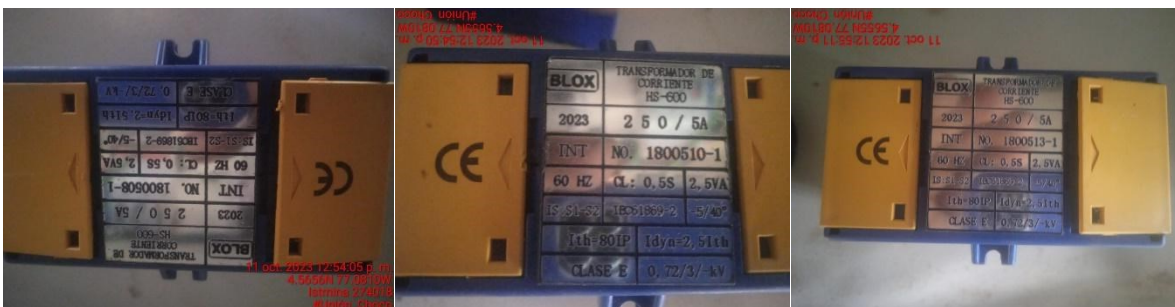
Imagen 7 Placa de características de CT's

Transformadores de Corriente CT's

| MARCA | MODELO | RELACION | CLASE | SERIAL |
|---|---|---|---|---|
| BLOX | HS600 | 250/5 AMP | 0,5S | 1800510-1 |

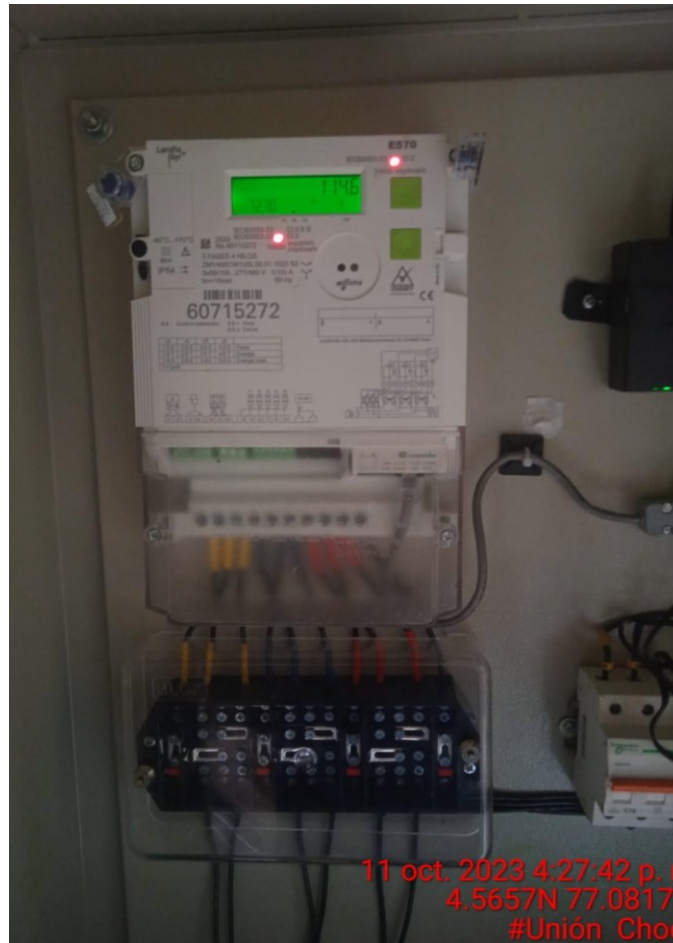
**Imagen 8 Medidor Landis + Gyr**

Se realizó la instalación del medidor en la pared del gabinete y se realizó el tendido de la tubería EMT que lleva las señales de los transformadores de corriente y de las comunicaciones del medidor. Se realizó el montaje del medidor marca Landys+Gyr E570 con serial 60715272 en la celda de medida con su respectivo bloque de prueba.

| MEDIDOR | | | |
|---|---|---|---|
| LANDIS + GYR | E570 | 0,5S | 60715272 |

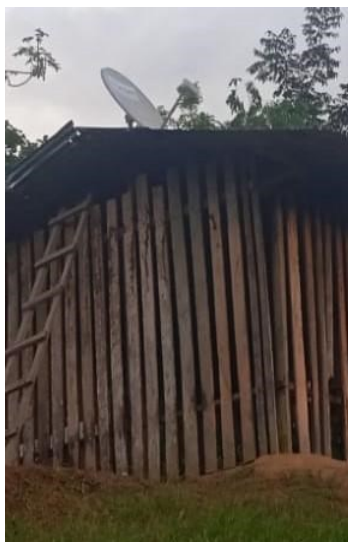
**Imagen 9 Antena**

Dentro del sistema de comunicación se instaló una antena de 0.90 m, un modem satelital, LNB. Se realiza proceso de verificación donde se ubica la antena.

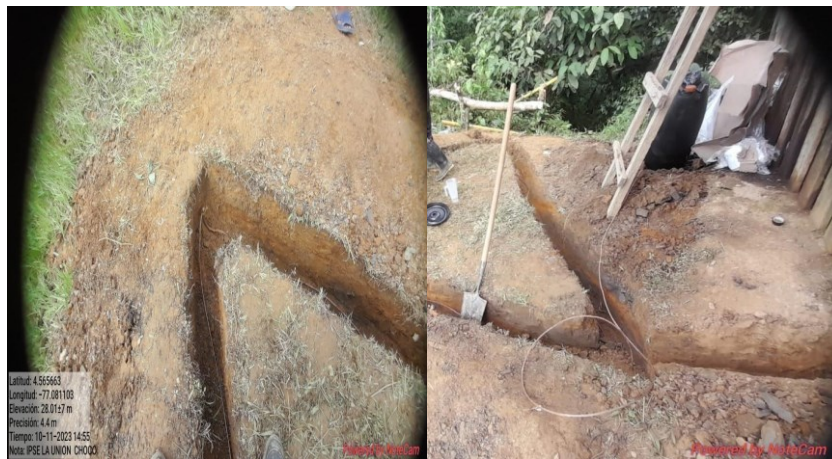
**Imagen 10 Puesta a tierra**

La instalación del sistema de puesta tierra se compone por tres varillas de cobre, protección contra sobrecargas, disponiendo como lugar de instalación una zona exterior a la construcción donde se ubica la planta eléctrica.
