# REPORTE DE SERVICIOS INSTALADOS CONTRATO 197-2023

VITACOM DE COLOMBIA S.A.S  
Dirección: Carrera 7 # 156-80. Bogotá, Colombia  
PBX: (+57) 1 7452741

**REPORTE DE SERVICIOS INSTALADOS CONTRATO 197-2023**

INFORME DE VISITA DE INSTALACIÓN DE SISTEMA DE TELEMETRÍA, PARA DAR  
CUMPLIMIENTO AL CONTRATO 197 DE 2023

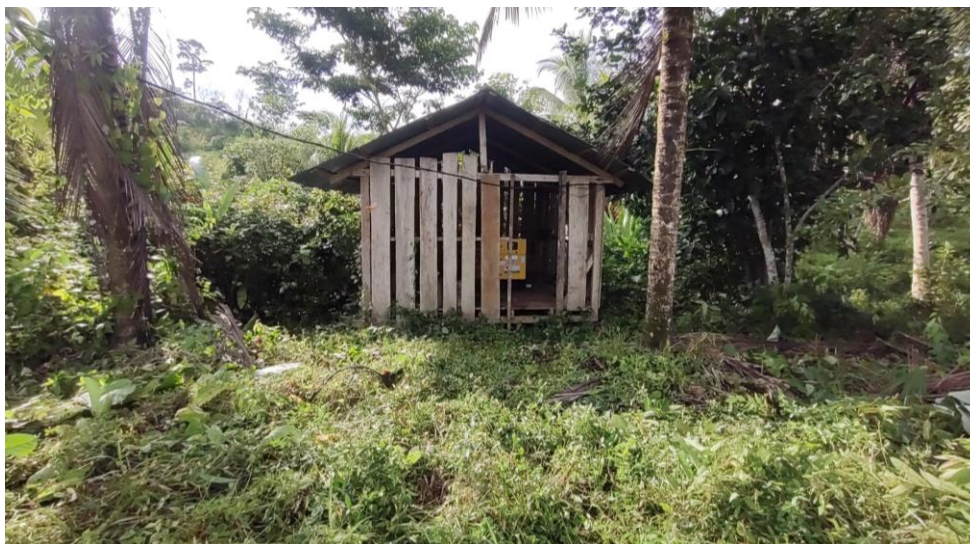
**Imagen 2 Instalación física de la planta**

La planta de generación se encuentra ubicada dentro del casco urbano del corregimiento, las instalaciones están compuestas por una estructura en madera y techo en teja de fibrocemento.

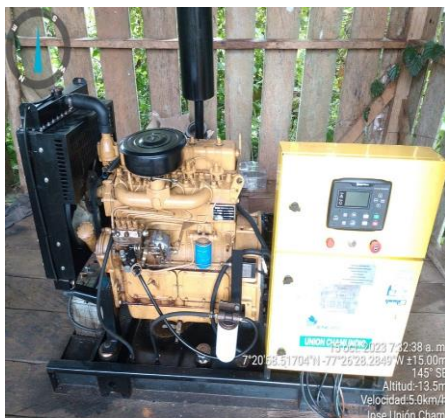
**Imagen 3 Planta eléctrica**

En la planta de generación de Union Chami se encuentra instalado un generador con las siguientes especificaciones:

| MARCA | MODELO | SERIE | CAPACIDAD | ESTADO |
| RICARDO | 4100D | S202882 | 36KW | OPERATIVO |

**Resultado de las Pruebas y Observaciones**  
Al llegar a sitio se verifica funcionamiento del generador eléctrico pero no tiene combustible (ACPM). Se realiza instalación de equipos y se coloca combustible al generador pero este presenta falla, se procede a verificar y se encuentra bloqueado el eje principal. Se intenta por varios medios pero no se logra el funcionamiento del generador. Se indica a la comunidad que deben gestionar la reparación del mismo. Se realizan pruebas con un generador alquilado a la comunidad. El operador hace 2 meses no hace presencia en sede. La comunidad se compromete a hacer la gestión de reparación del generador.

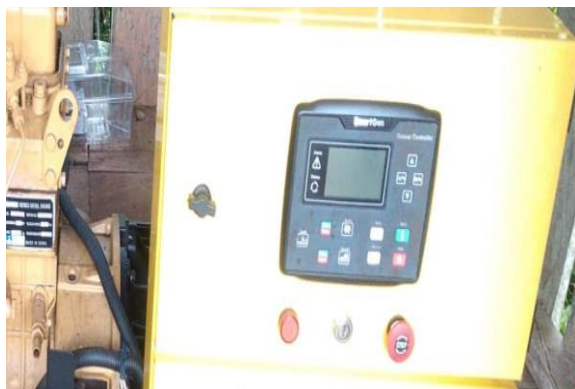
**Imagen 4 Salida de potencia del generador**

En el proceso de la instalación se realiza validación del funcionamiento del equipo.

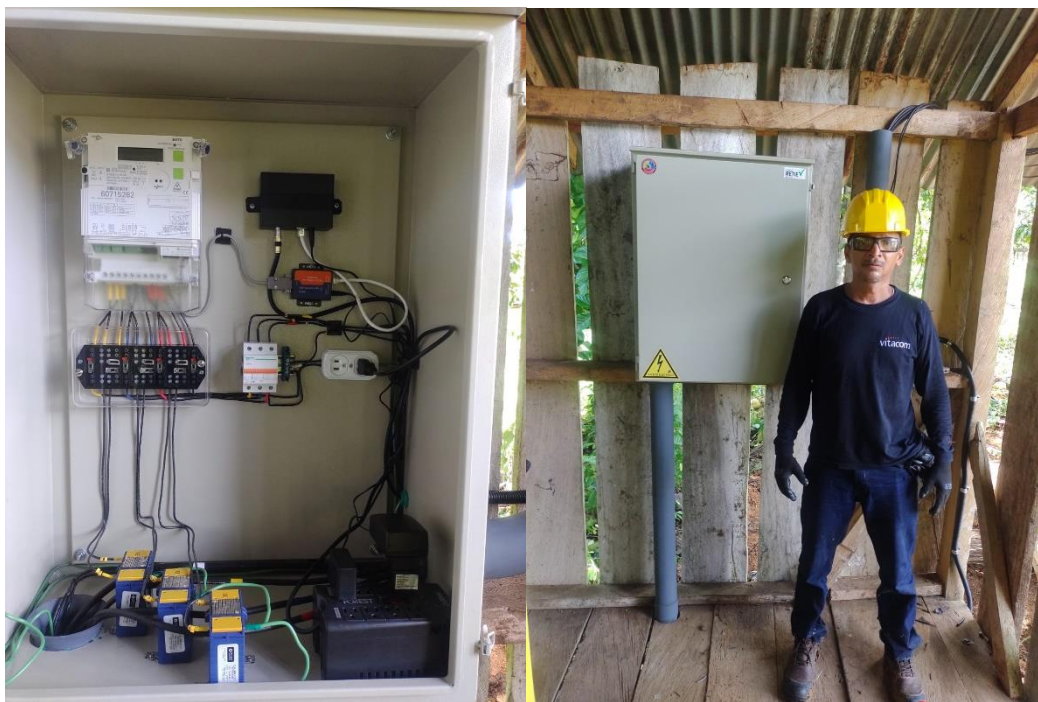
Imagen 6 Gabinete instalado

En el rack se instalaron los equipos de comunicaciones, medidores, transformadores de medida, estabilizador, breaker, regulador de energía.

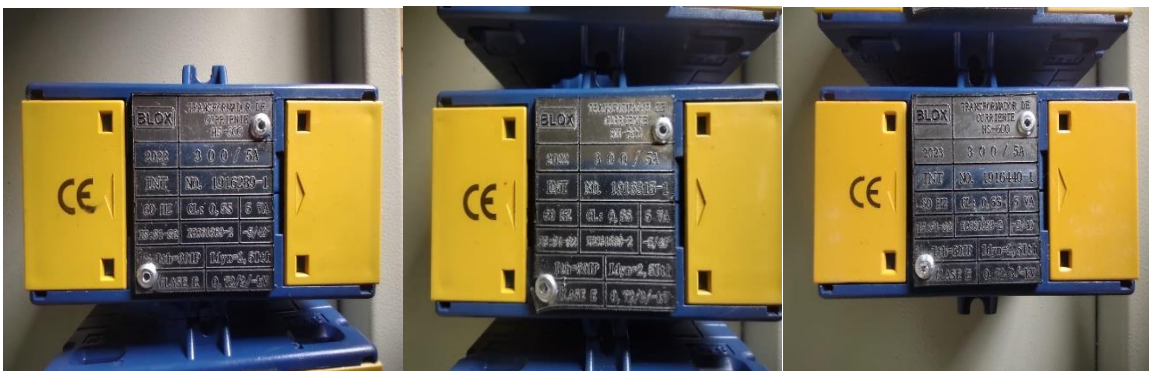
Imagen 7 Placa de características de CT's

| MARCA | MODELO | RELACION | CLASE | SERIAL |
| BLOX | HS600 | 300/5 AMP | 0,5S | 1916289-1 |
| BLOX | HS600 | 300/5 AMP | 0,5S | 1916315-1 |
| BLOX | HS600 | 300/5 AMP | 0,5S | 1916440-1 |

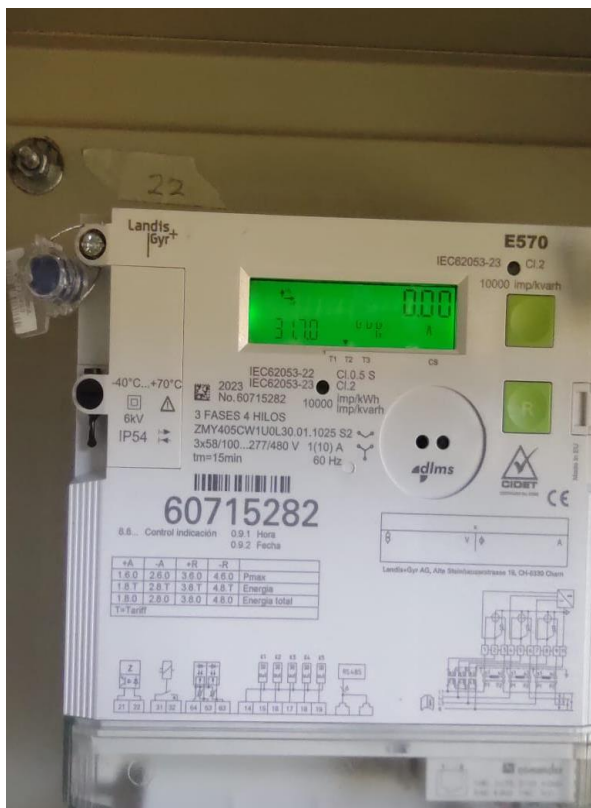
Imagen 8 Medidor Landis+Gyr

Se realizó la instalación del medidor en la pared del gabinete y se realizó el tendido de la tubería EMT que lleva las señales de los transformadores de corriente y de las comunicaciones del medidor. Se realizó el montaje del medidor marca Landys Gyr E570 con serial 60715282 en la celda de medida con su respectivo bloque de prueba.

| MEDIDOR | | | |
|---|---|---|---|
| MARCA | MODELO | CLASE | SERIAL |
| LANDIS+GYR | E570 | 0,5S | 60715282 |

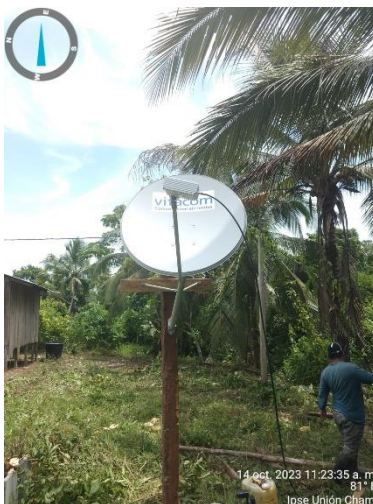
**Imagen 9 Antena**

Dentro del sistema de comunicación se instaló una antena de 0.90 m, un modem satelital, LNB. Se realiza proceso de verificación donde se ubica la antena.

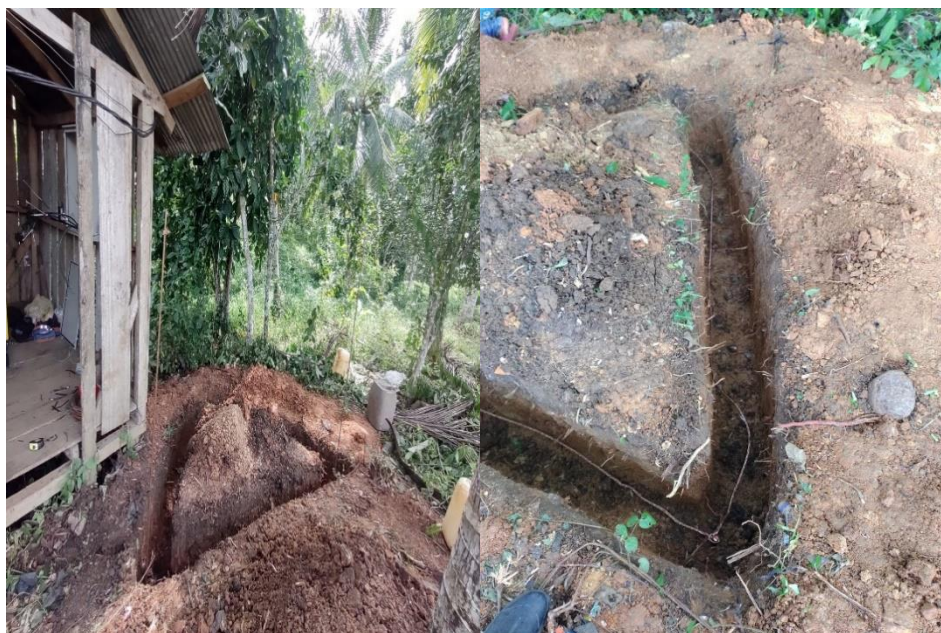
**Imagen 10 Puesta a tierra**

La instalación del sistema de puesta tierra se compone por tres varillas de cobre, protección contra sobrecargas, disponiendo como lugar de instalación una zona exterior a la construcción donde se ubica la planta eléctrica.
