# REPORTE DE SERVICIOS INSTALADOS CONTRATO 197-2023

VITACOM DE COLOMBIA S.A.S  
Dirección: Carrera 7 # 156-80. Bogotá, Colombia  
PBX: (+57) 1 7452741

**REPORTE DE SERVICIOS INSTALADOS CONTRATO 197-2023**

INFORME DE VISITA DE INSTALACIÓN DE SISTEMA DE TELEMETRÍA, PARA DAR  
CUMPLIMIENTO AL CONTRATO 197 DE 2023

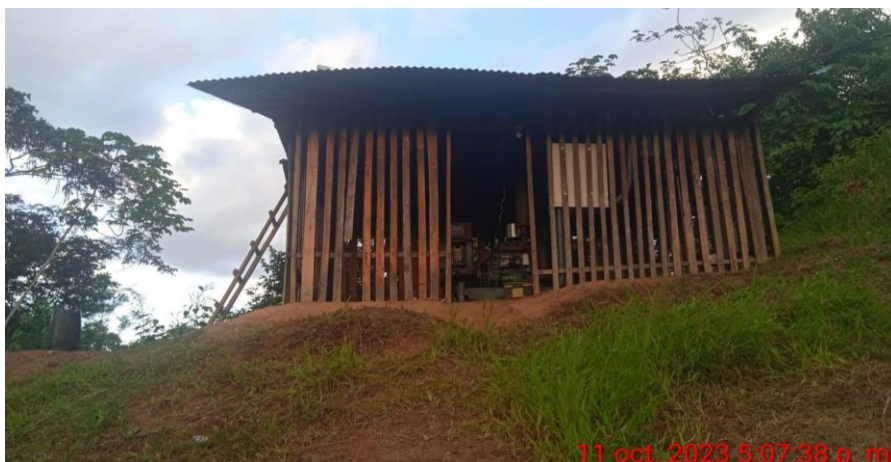
Imagen 2 Instalación física de la planta

La planta de generación se encuentra ubicada dentro del casco urbano del corregimiento, las instalaciones están compuestas por una estructura en madera y techo en teja de fibrocemento.

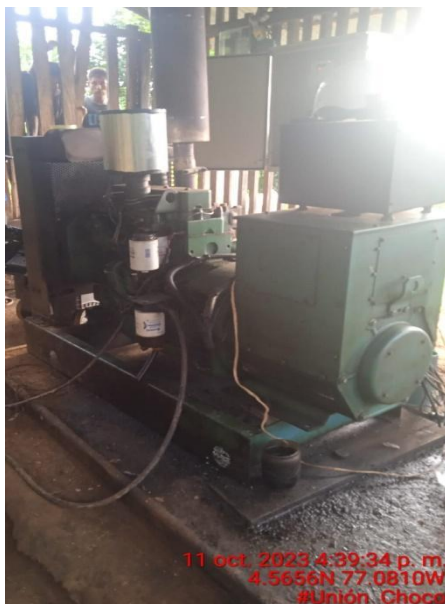
Imagen 3 Planta eléctrica

En la planta de generación de Unión Choco se encuentra instalado un generador con las siguientes especificaciones:

En el proceso de la instalación se realiza validación del funcionamiento del equipo.

- SE HICEN AL SITIO Y SE ENCUENTRA PLANTA EN FALLA POR FALTA DE LA CORREA DE REPARTICION
- SE AUTORIZA DE BOGOTA INSTALAR LA TELEMETRIA YA QUE EN 15 DIAS SE NORMALIZA LA PLANTA
- SE AUTORIZA POR PARTE DE LA COMUNIDAD LA INSTALACION, SE REALIZAN PRUEBAS CON UNA PLANTA PORTATIL CON EL HOC DE BOGOTA DONDE PASAN SIN INCONVENIENTES
- EQUIPOS INSTALADOS  
MEDIDOR = 60315272  
CT 1 = 1800513-1  
CT 2 = 1800510-1  
CT 3 = 1800508-1

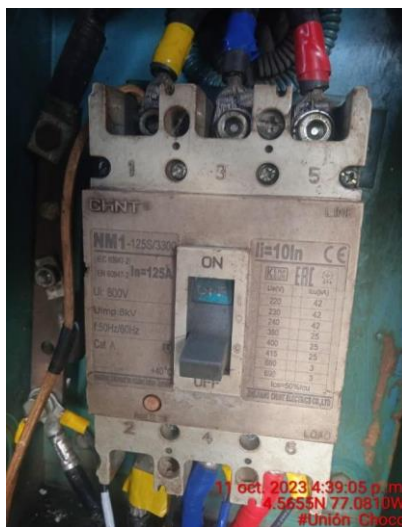
Imagen 4 Salida de potencia del generador

En la planta de generación se encuentra instalado actualmente 1 generador a Diesel sobre el que relacionamos las características, se adjuntan las placas:

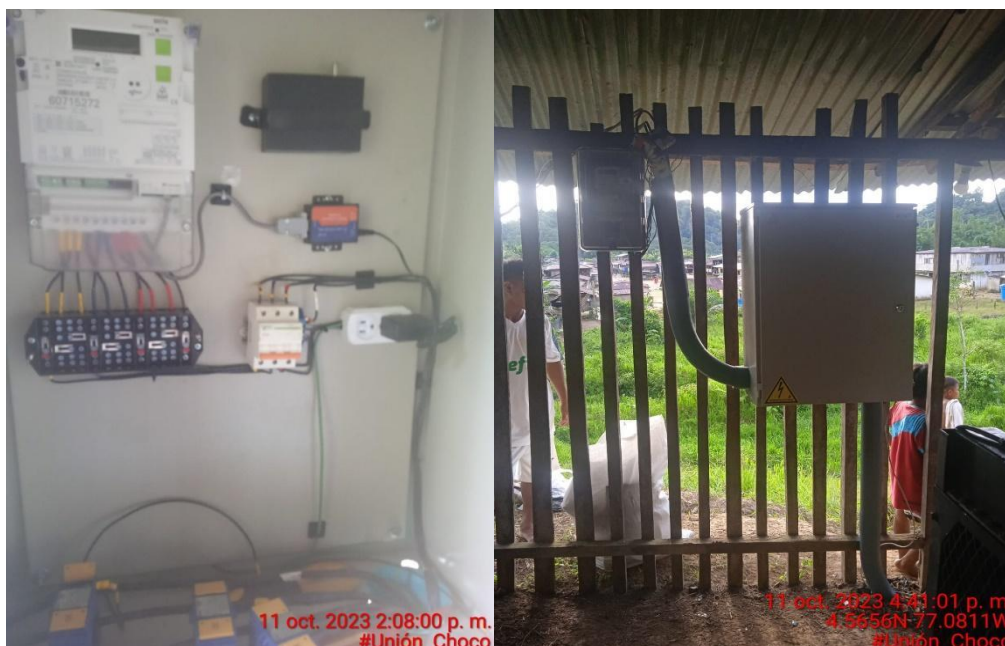
**Imagen 6 Gabinete instalado**

En el rack se instalaron los equipos de comunicaciones, medidores, transformadores de medida, estabilizador, breaker, regulador de energía.

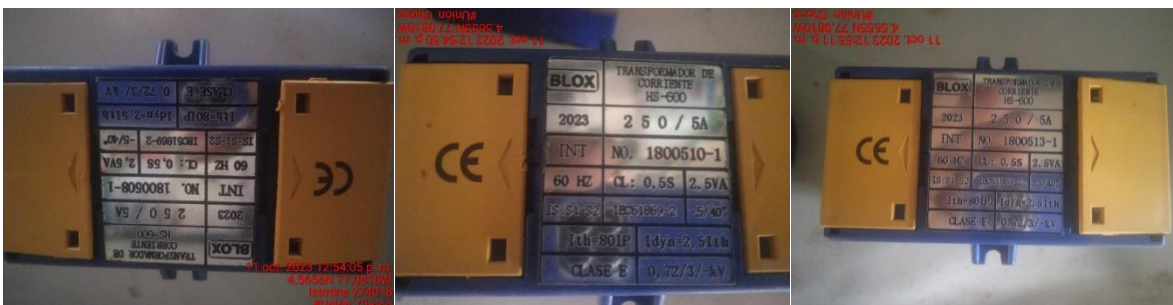
**Imagen 7 Placa de características de CT's**

Transformadores de Corriente CT's

| MARCA | MODELO | RELACION | CLASE | SERIAL |
|---|---|---|---|---|
| BLOX | HS600 | 250/5 AMP | 0,5S | 1800510-1 |
| BLOX | HS600 | 250/5 AMP | 0,5S | 1800513-1 |
| BLOX | HS600 | 250/5 AMP | 0,5S | 1800508-1 |

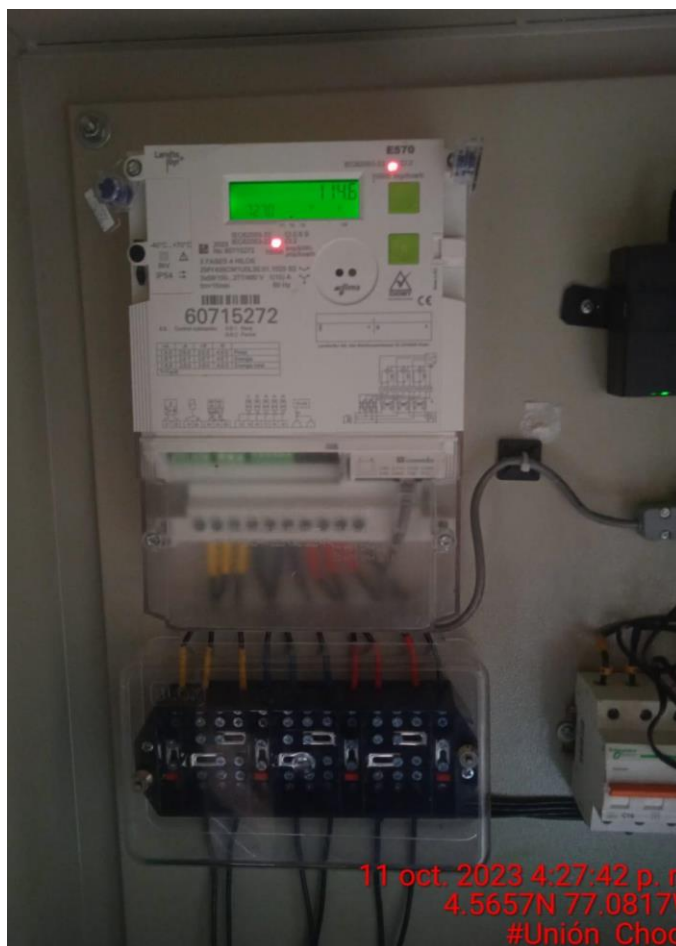
**Imagen 8 Medidor Landis + Gyr**

Se realizó la instalación del medidor en la pared del gabinete y se realizó el tendido de la tubería EMT que lleva las señales de los transformadores de corriente y de las comunicaciones del medidor. Se realizó el montaje del medidor marca Landys+Gyr E570 con serial 60715272 en la celda de medida con su respectivo bloque de prueba.

| MEDIDOR | | | |
|---|---|---|---|
| LANDIS + GYR | E570 | 0,5S | 60715272 |

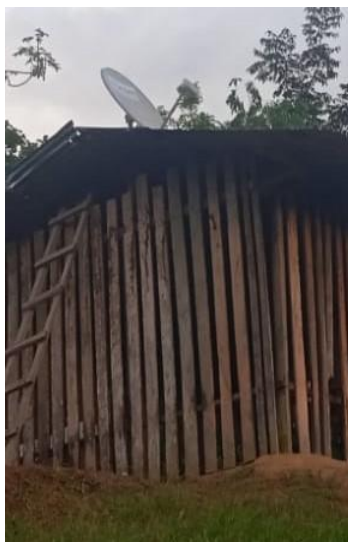
**Imagen 9 Antena**

Dentro del sistema de comunicación se instaló una antena de 0.90 m, un modem satelital, LNB. Se realiza proceso de verificación donde se ubica la antena.

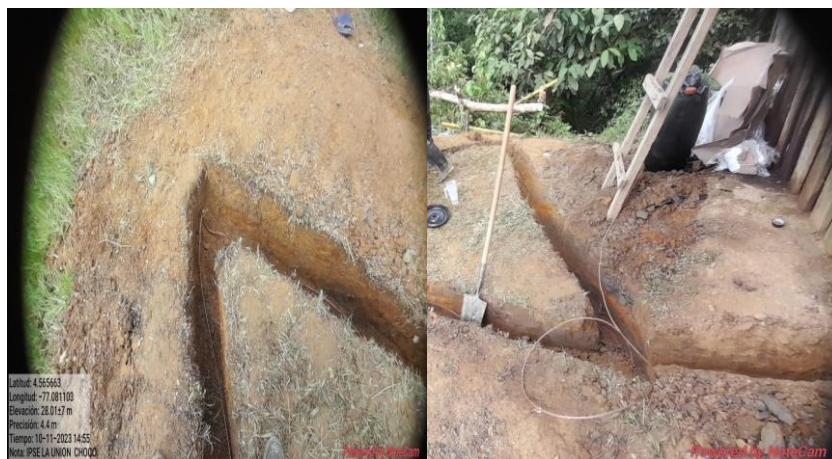
**Imagen 10 Puesta a tierra**

La instalación del sistema de puesta tierra se compone por tres varillas de cobre, protección contra sobrecargas, disponiendo como lugar de instalación una zona exterior a la construcción donde se ubica la planta eléctrica.
